III. 溶接構造物における欠陥 および破壊の事例

Failures in Welded Components
and Assemblies

(154) SS41 鋼の反応容器仕切板の溶接部で発生した破壊の破面

(155) タンカーにおいて溶接欠陥から発生した脆性破壊の破面

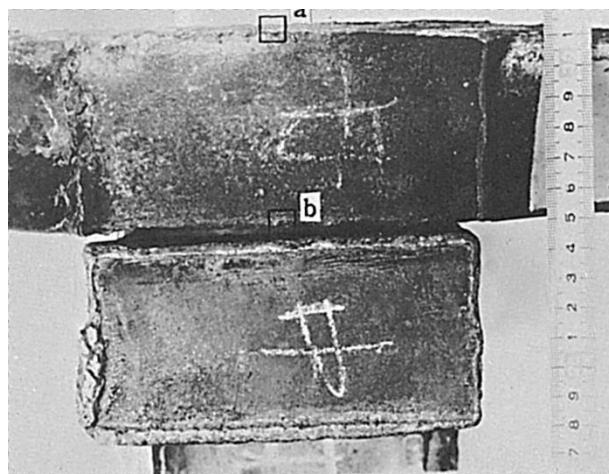
Fig.1 すみ肉溶接部のマクロ破面

Fig.1 は、バッフルと仕切板のすみ肉溶接部が完全に破断している状況を示したものである。溶接は片側からのすみ肉溶接である。Fig.2 は、同じ容器中の両面すみ肉溶接を実施した部分での破断部の断面マクロ写真である。Fig.1 および 2 とも溶接部あるいはその近傍の断面積の小さい部分で破壊が生じている。

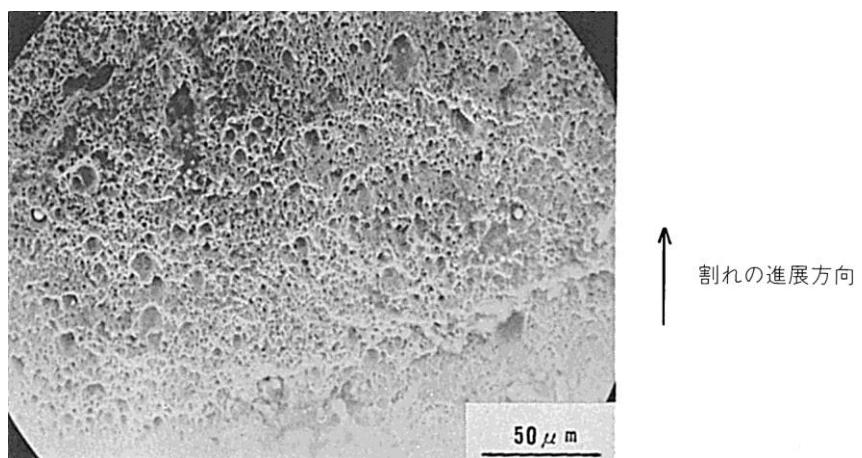
Fig.3 Fig.1 の a 部のミクロ破面

Fig.3 は Fig.1 の a の部分のミクロ破面を示したものである。この部分は、現場の状況から最初に破損したと推定される個所であり、破断経路は溶接金属である。割れの進展方向は矢印に示す通りであり、破面は大部分が延性破壊を示す等軸ディンプル

(Dimple) であり、部分的に結晶粒界での破面が認められる。このことから、この部分では比較的遅い速度で静的に破壊したものと考えられる。Fig.4 はこの部分の拡大状況である。

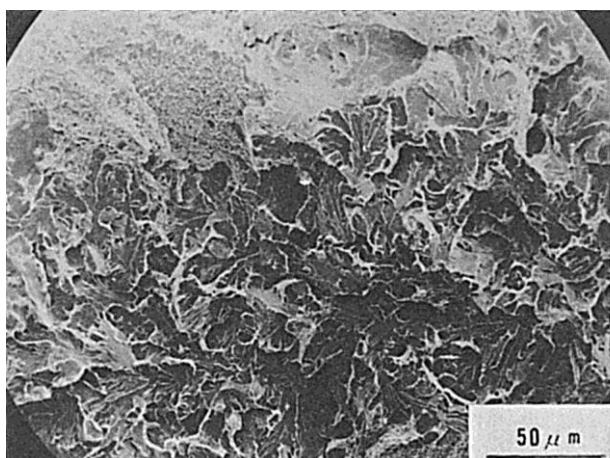
Fig.5 Fig.1 の b 部のミクロ破面

Fig.5 と Fig.6 は、Fig.1 の b の部分のミクロ破面を示したものである。この部分は Fig.1 の破面の中で最後に破断した部分と考えられる。破面は、割れの開始側では、Fig.3 と同様の等軸ディンプルを示している。しかし割れの進展に伴い典型的なリバー・パターン (River pattern) を示すようになり、より速い速度で割れの進展したことを示していると思われる。なおこれら破面近傍には、溶接欠陥は見出されておらず、この破壊は、何らかの原因で仕切板の溶接部に過大な応力が集中したため、最も断面積の小さい部分 (Fig.3～Fig.6 では溶接金属) で生じたものと判断される。

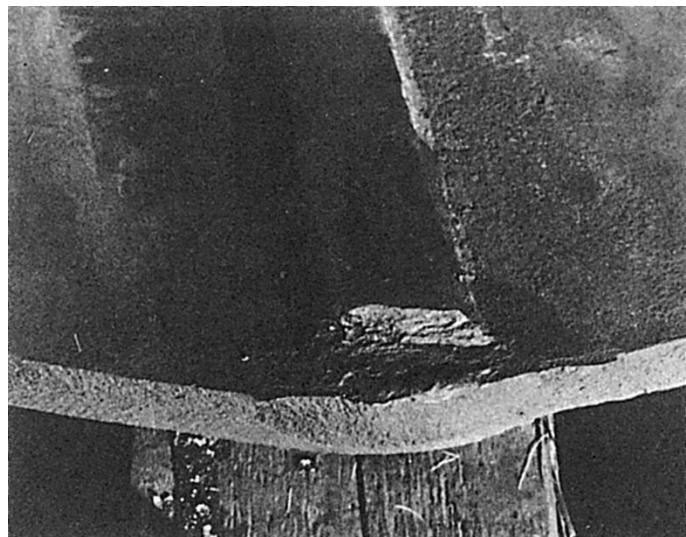
Fig.1 破面の外観写真

Fig.1 は脆性破壊の発生部近傍のマクロ破面を示したものであり、脆性破壊はフック (Lifting lug) と底板間のすみ肉溶接止端部の初期欠陥 (長さ 90mm, 深さ 20mm の半だ円状の変色部) から発生し、長さ 10m にわたって伝ばした。Fig.2 は脆性破壊発生部近傍のマクロ組織を示したものであり、上部にショート・ビートが存在する。破壊は冬期で当時の外気温は 0°C と報告されている。破面は海水により腐食され、一部に溶接スラグも認められた。したがって、この初期欠陥は船体建造時に生じていたものと推定される。

初期欠陥の原因は明らかでないが、フックと底板のすみ肉溶接部が非常に接近しており、かつこの部分に補修ビートやアーク・エア・ガウジングの跡が認められることから溶接欠陥が残存しており、その後の熱歪で脆化したために半だ円形の欠陥を形成したものと予想される。とくに、鋼材の P と Sn が高く粒界脆化を起しやすいと思われる。

また鋼材の vTr_s が +48°C と韌性に劣る鋼材のため、0°C の外気温下で脆性破壊に至つたのであろう。この脆性破壊発生の可能性は COD 試験からも確認されている。なお、EPMA による腐食生成物の定性分析では、Fe, O, Cl, S が認められただけであり、腐食割れの可能性は少ない。

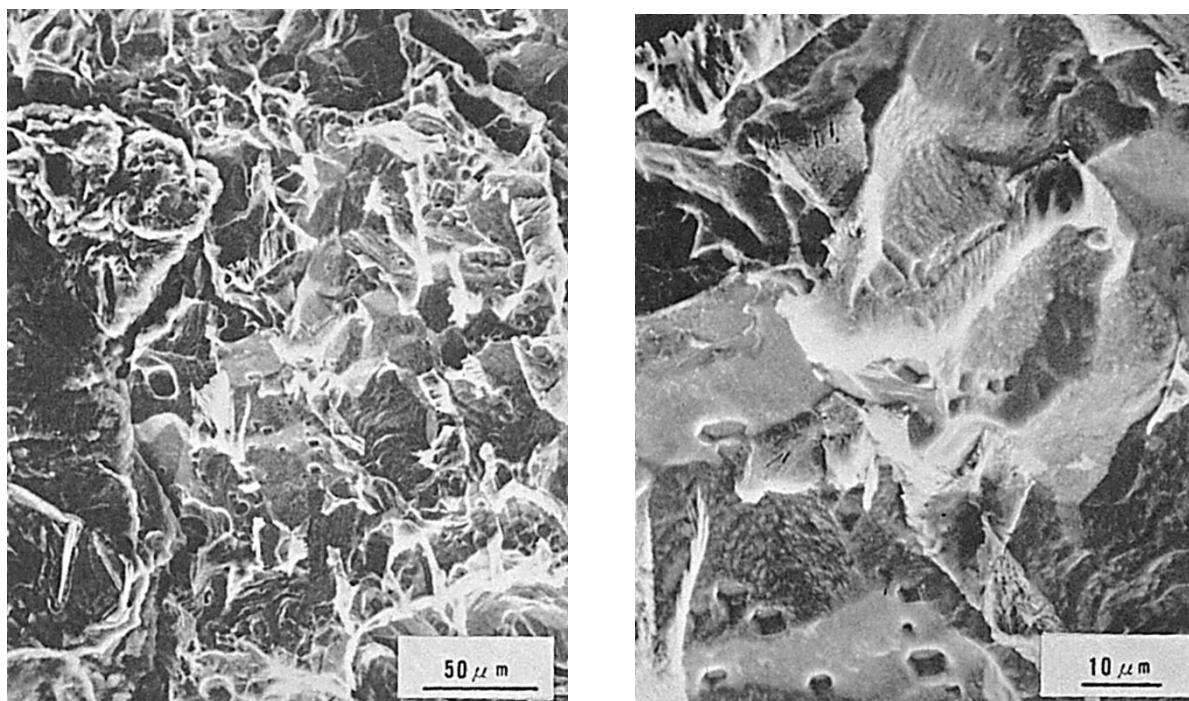
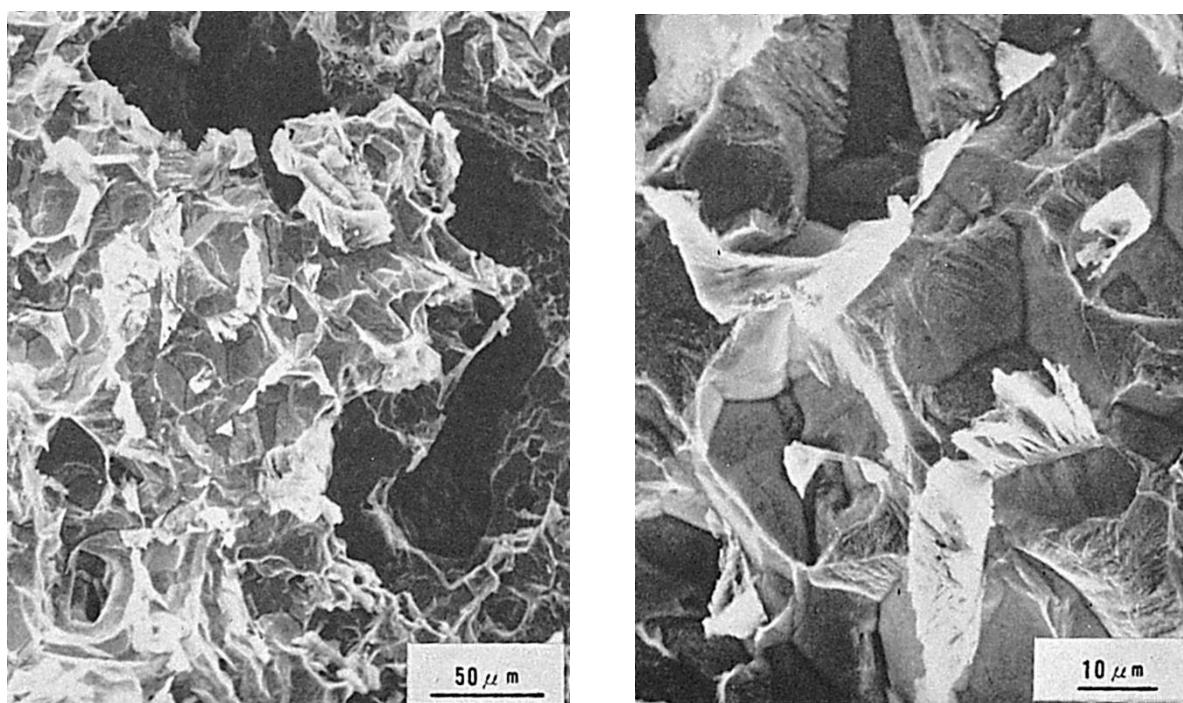
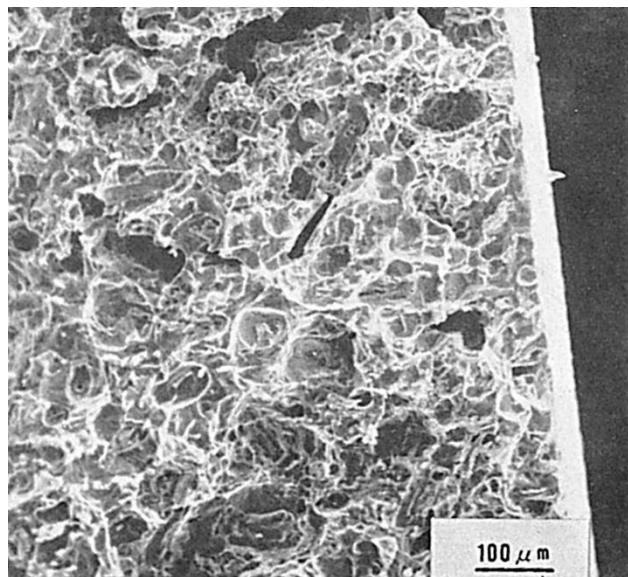
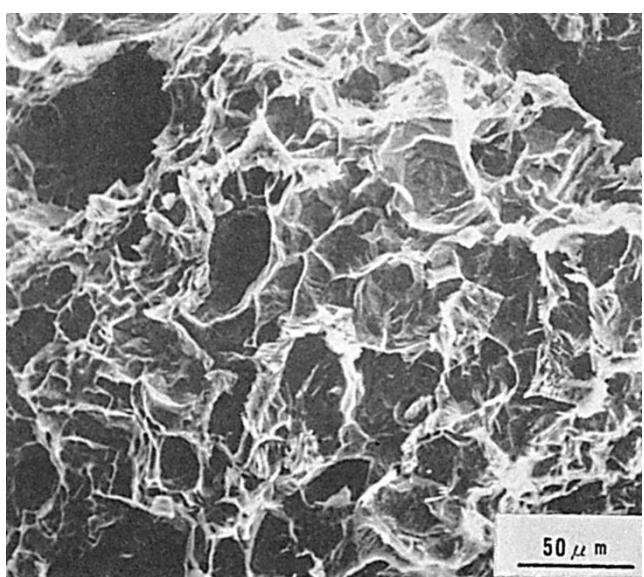
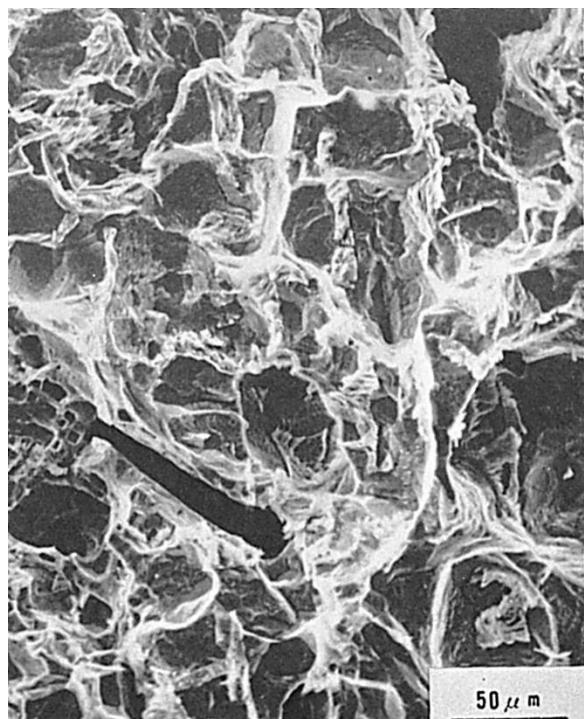
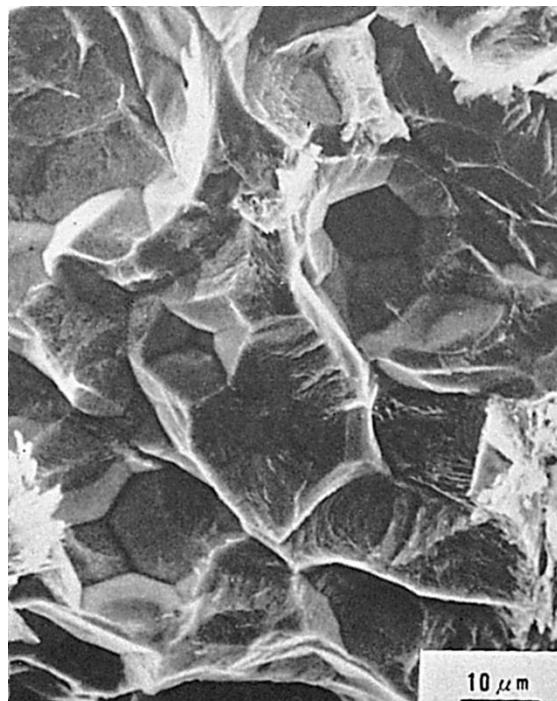
Fig.4 初期欠陥部のミクロ破面

破面を NaOH の沸とう溶液に 2~7 時間浸漬して、腐食皮膜を除去したあと SEM で観察した。観察場所を Fig.3 に示す。ミクロ破面を Fig.4 に示すが、初期欠陥部は粒界破面を示している。ビート直下の破面は腐食がはげしく観察不可能であった。当初この部分には溶接スラグ状の異物 (debris) が存在していたといわれている。断面ミクロ組織を Fig.5 に示すが、この初期欠陥部はビート直下は別としてフェライト・パーライト (Ferrite pearlite) の母材組織をしている。

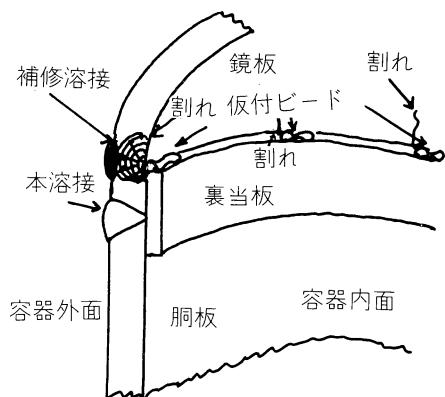
Fig.1 仮付けビート端から生じた割れ

アンモニア受液器は内径 1,100mm で、板厚 19mm の鏡板と胴板の本溶接に先だって容器内面に裏当板が仮付けされていた。割れは Fig.1 に示すように仮付ビートの開始点あるいは終了点から生じており、使用中に腐食を伴って容器外表面まで貫通していた。Fig.2 は仮付ビートの形状を示したものであるが、このビートの端部から割れが生じていた。Fig.3 は仮付ビートをはつり裏当板を除去した割れ破面のマクロ写真を示したものである。破面はかなり腐食されさび等が付着していたが、写真上部には仮付ビードをはつりとった部分のへこみがあり、その部分より放射状に割れが伝ばしていた。下部の白い部分は使用中にこの損傷が容器外面まで達したので、補修溶接がなされた部分で、破面観察のため、強制破断を行なった部分である。Fig.4 は破面上のさびをブランクリープリカおよび超音波洗浄を数十回繰り返し除去し、割れ発生部を拡大して示したものである。仮付溶接の溶接金属での破面形態は明瞭ではないが、ボンド部に部分的に粒界破面が認められた。Fig.5 はボンド部近傍の破面を示したものであるが、ボンド部から熱影響部にかけて結晶粒径が小さくなり、破面は Fig.6 および Fig.7 のごとくであった。Fig.8 および Fig.9 は母材部の破面形態を示したものである。母材部では腐食生成物が認められ、その生成物の下に粒界破面が認められた。これらのことから、仮付溶接の不備

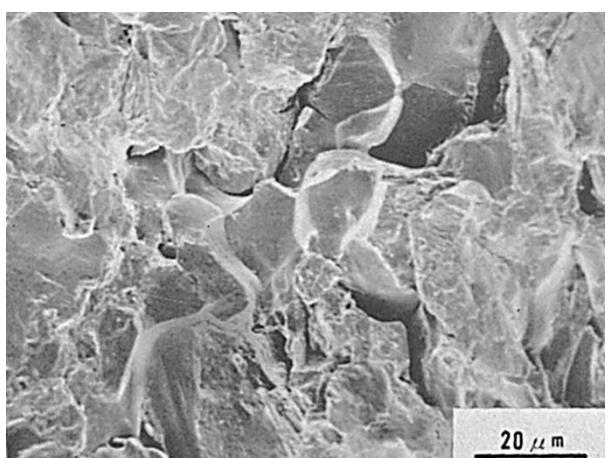
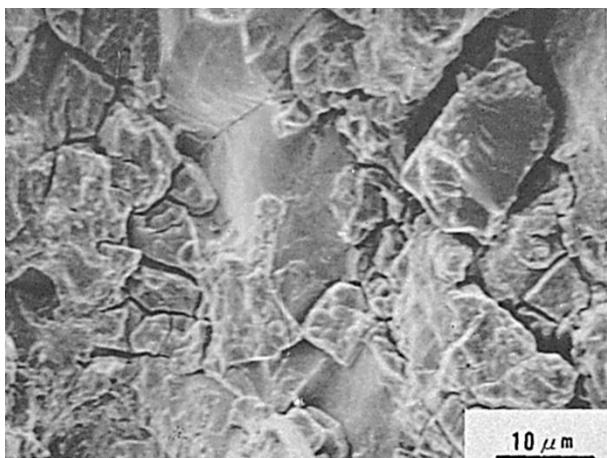
による低温割れが原因となって粒界破壊を呈し、また腐食により粒界破壊を伴って損傷が生じたものと思われる。

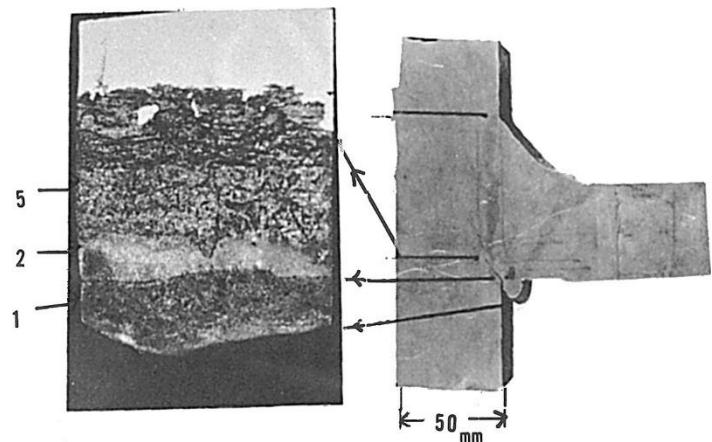
Fig.2 マクロ破面と溶接部の横断面マクロ組織

Fig.1 に示すようにこの回転ドラムはドラム胴板にレ形の開先をとり、片面溶接により作製したものである。使用中に溶接部から疲労き裂が発生した。Fig.2 は溶接部横断面のマクロ組織とマクロ破面を示したものであり、疲労き裂は応力集中部である溶接ルート部（マクロ破面では1の部分）から発生して内部（2および5）に向かって進展していた。Fig.3 は2の部分のミクロ破面を、また Fig.4 は Fig.3 の疲労き裂発生部を詳細に見たものである。

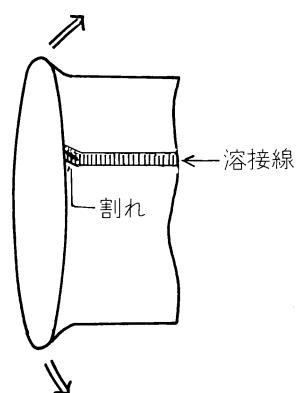
Fig.1 加工状態および割れの位置

余盛削除後にフランジ加工を行なったが、Fig.1 はその加工方法および割れの発生位置を模式的に示したものである。Fig.2 に割れ発生部の低倍率のミクロ破面を示す。同図中、割れは A 部から C 部の方向に進展したものであり、外観状態から A 部は圧接部、B 部は延性破断部、C 部は脆性破断部と判断された。Fig.3 は Fig.2 の A 部を拡大したものであり細かいディンプル (Dimple) が見られる。この部分は溶接線の端部に相当するもので、突合せ面の酸化物がアプセットによっても十分排除されなかつたものと考えられる。Fig.4 は Fig.2 の B 部を拡大したものであり、破断後の酸化物が多く付着しているもの、破面が大きなディンプルからなっていることが認められる。Fig.5 は Fig.2 の C 部を拡大したものであり、A 部から進展してきた割れがこの部分で擬へき開破面に変化している。

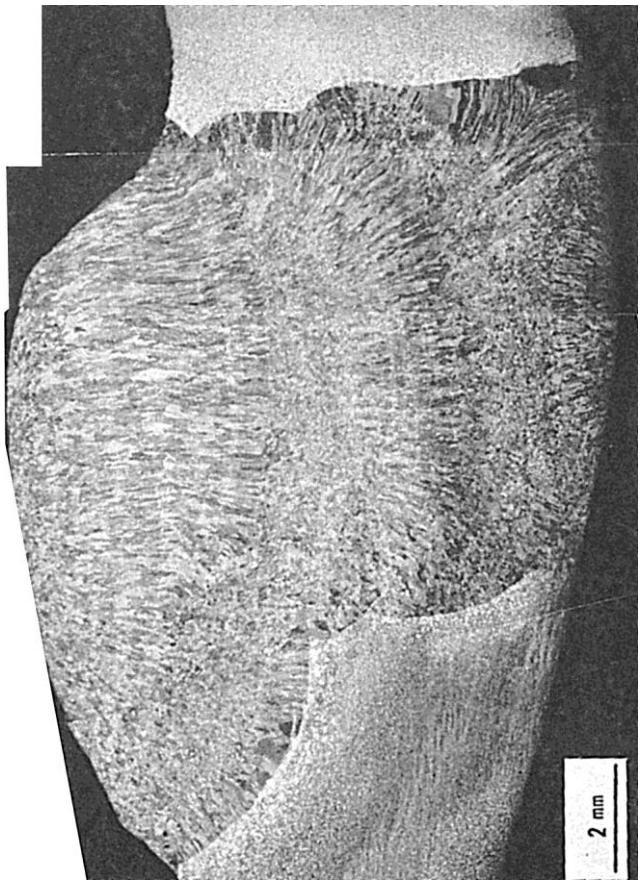
Fig.1 溶接部横断面のマクロ組織

低温貯蔵タンクの開放検査が行なわれた時、超音波探傷試験によって下部極板マンホールに欠陥が発見された。この部分を切り出し、光学顕微鏡観察と SEM 観察に供したが、その欠陥はスラグ巻込みであることが判明した。

Fig.1 は溶接部横断面マクロ組織を示したものであり、右側のボンドの下付近に介在物が黒く観察される。スラグ巻込み部を強制破断し、その部分を拡大して観察したミクロ的様相を Fig.2 に示す。(a)と(b)はマッチング破面であり(a)の中央部に介在物が見られるが、その表面模様が(b)にも転写されている。スラグ巻込み部の周囲には Fig.3 に示すような強制破断時のへき開破面のみが見られた。
