## (160) 1Cr-0.5Mo 遠心力鋳鋼管製のボイラ蒸気管の熱影響部で発見された割れの破面

(160) Fracture Surface of Crack Detected in HAZ of Boiler Steam Tube  
Made of 1Cr-0.5Mo Centrifugally Cast Steel

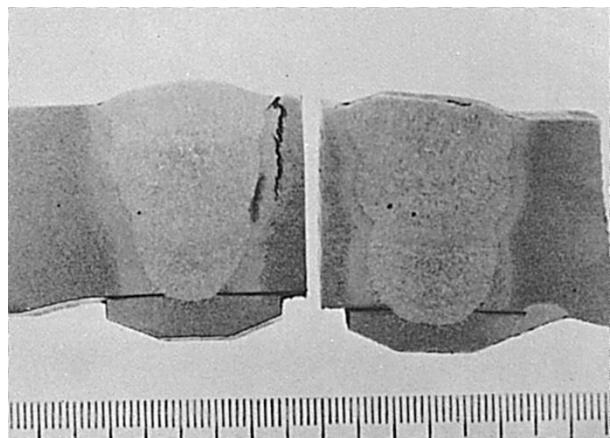
Fig.1 溶接部横断面のマクロ組織

Fig.1 は、割れの発生状況を示したものであり、割れは鋳鋼側の HAZ に沿って発生している。また割れは、管のおよそ 1/3 周にわたっていた。主な割れは、管外に開口しており、深さは最大のところでおよそ 20mm にも達していたが、内壁まで貫通する割れは存在しなかった。

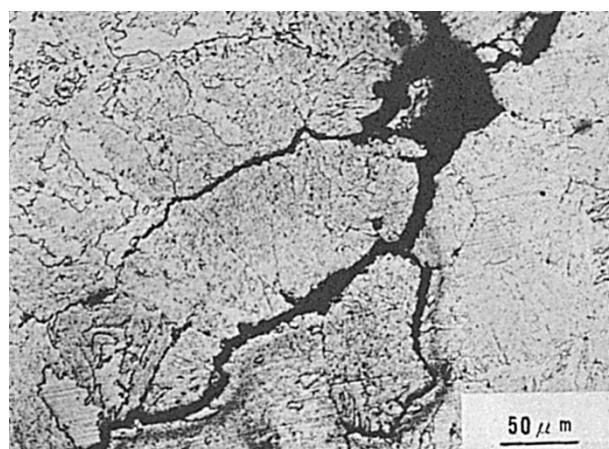
Fig.2 表面に開口していない割れの先端のミクロ組織

Fig.2 は、表面側に開口していない割れの先端部のミクロ組織を示したものであり、割れは粒界を伝ばしている。Fig.3 は表面側に開口していた割れのミクロ組織を示したものである。内部の微小な割れと同様に粒界を伝ばしており、破面内部に酸化物状の

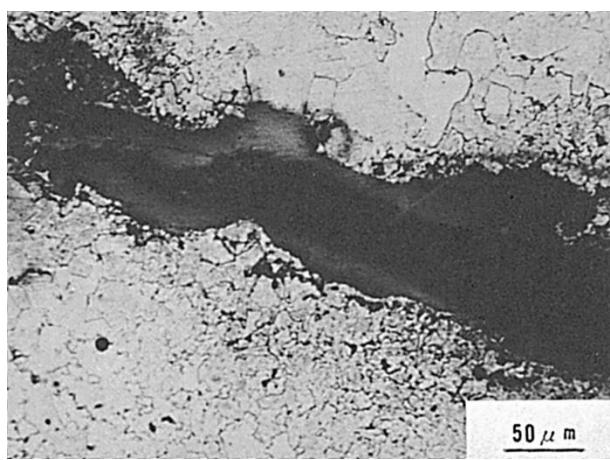
Fig.3 表面に開口している割れの付近のミクロ組織

層が形成されている。

この割れは、予熱が不足した時に認められる HAZ 割れに類似しており、割れが粒界を伝ぱし、また破面にはストライエーション (Striation) も認められないことから、割れの発生原因は、予熱不十分により溶接後発生した微小な粒界割れが、その後の運転中の脈動、熱応力等により拡大したものと考えられる。

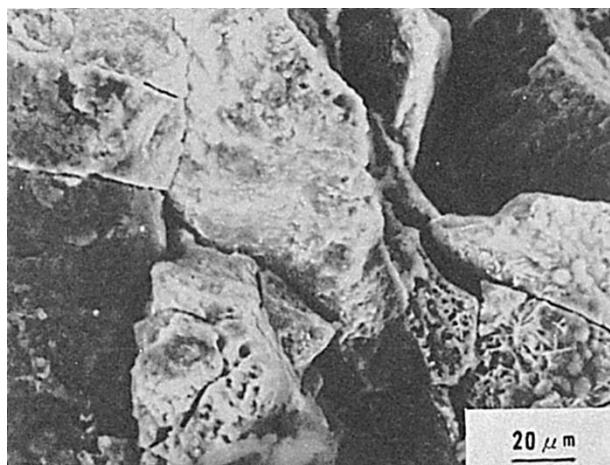
Fig.4 ミクロ破面の一例 (管表面より 10mm 内側)

Fig.4 は表面側から約 10mm の付近でのミクロ破面を示したものである。割れは粒界に沿って伝ばしていることが認められる。この部分における硬さは、153(Hv)程度である。Fig.5 は、同じ割れの他の部分の表面であり、長期使用後に発見されるこの種の割れに特有な、酸化物によって表面が完全に覆われている。

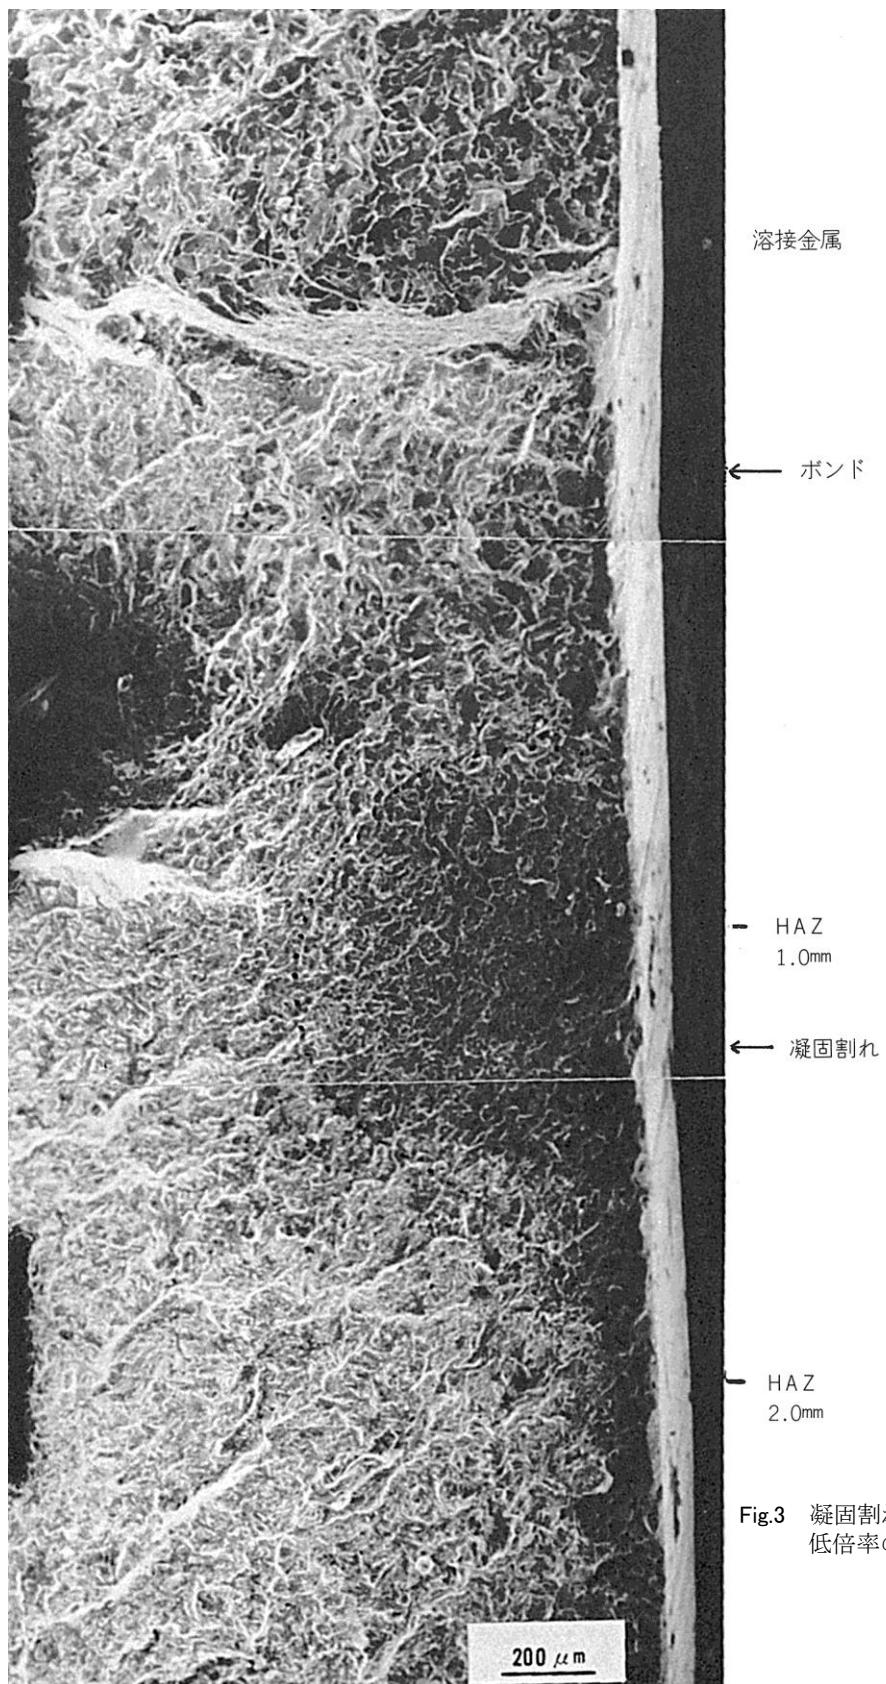
Fig.3 固溶割れから発生した脆性破壊の  
低倍率のミクロ破面

溶接に際しては 200~250°C の予熱が行なわれており、溶接後 300°C の後熱処理も施されている。Fig.2 は脆性破壊の発生部近傍の断面マクロ組織と、マクロ破面 (スケッチ) との対応関係を示したものである。なお HAZ 域は焼ならし処理のために明らかでない。Fig.3 は Fig.2 のマクロ破面 (スケッチ) の実際の写真を示したものであり、脆性破壊の発生部には凝固割れが見られ、母材および溶接金属側への伝ば部には主にへき開破面が見られる。これらを拡大したミクロ破面を Fig.4 に示す。

溶接金属と母材の境界に存在するテア・リッジ (Tear ridge) をもとにこの凝固割れ部の位置を推定すると, Fig.3 のごとくボンドから 0.5~1.5mm 離れた母材側にあることになる. したがって, 被覆アーク溶接時の液化割れにしてもあまりにも母材側によっており, その発生原因は明らかでない.

この鋼板は焼ならし状態では  $vTr_s$  が約 80°C であるため, このような小さな欠陥からも脆性破壊が生じたと予想される。焼もどし処理後では  $vTr_s$  が -40°C 程度であるため, 冷却加工を焼ならしおよび焼もどし処理の後に行なえば脆性破壊は生じないであろう.

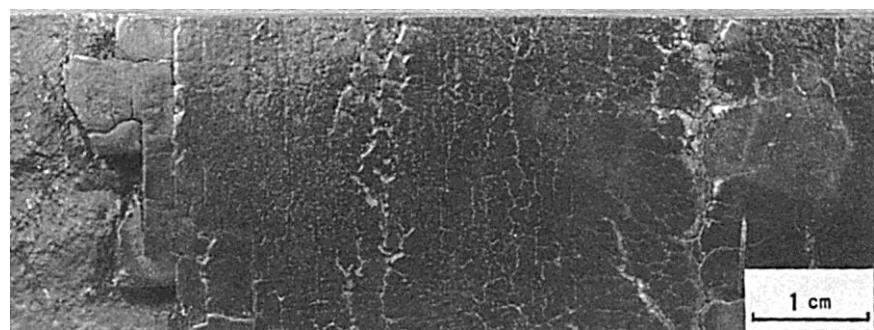
Fig.1 1年後のロールの表面状況

本ロールは使用後約一年目に肉盛溶接部に粒界型の割れおよび剥離が生じたもので、Fig.1 のマクロ写真から肉盛部は亀甲状にはがれているのがわかる。Fig.2 は剥離部の断面マクロ組織を示したものである。剥離部を SEM 観察すると Fig.3 に示すように粒界破面を呈しており、また剥離面から母材へ伝ばした割れも Fig.4 に示すように粒界型である。ここで特徴的なのは Fig.4 において割れが母材に達すると割れ先端が鈍化していることである。

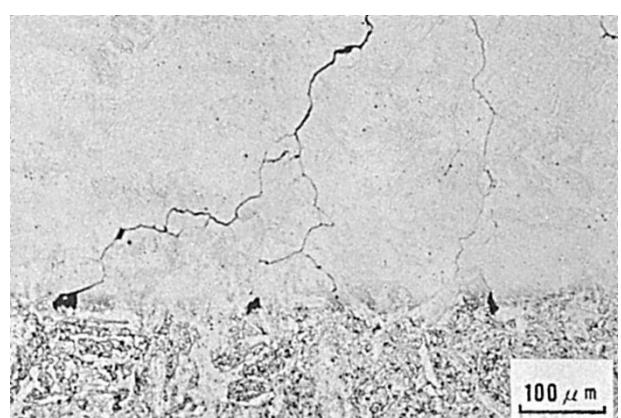
Fig.4 溶接金属一母材境界部における割れ先端状況

本ロールは 200ppm 程度の Cl<sup>-</sup>を含んだスラブ冷却用の水と常に接するため腐食性の環境で使用されており、Fig.4 の鈍化は割れ先端の腐食によって生じたものであると考えられる。さらに粒界を伝ばしていることから、本ロールの割れおよび剥離は粒界応力腐食フレ (IGSCC) であると推定される。

IGSCC の発生・伝ばに必要な粒界の Cr 欠乏は、圧延中にロールが何らかの原因で停止したことによりスラブ (Slab) によって過熱されたためか、あるいは施工時の SR 条件を誤ったために生じたと考えられる。母材はフェライト・パーライト組織であり、粒界割れの経路が無いため、割れ伝ば速度が低下し、そのため割れ先端が腐食によって鈍化したのであろう。

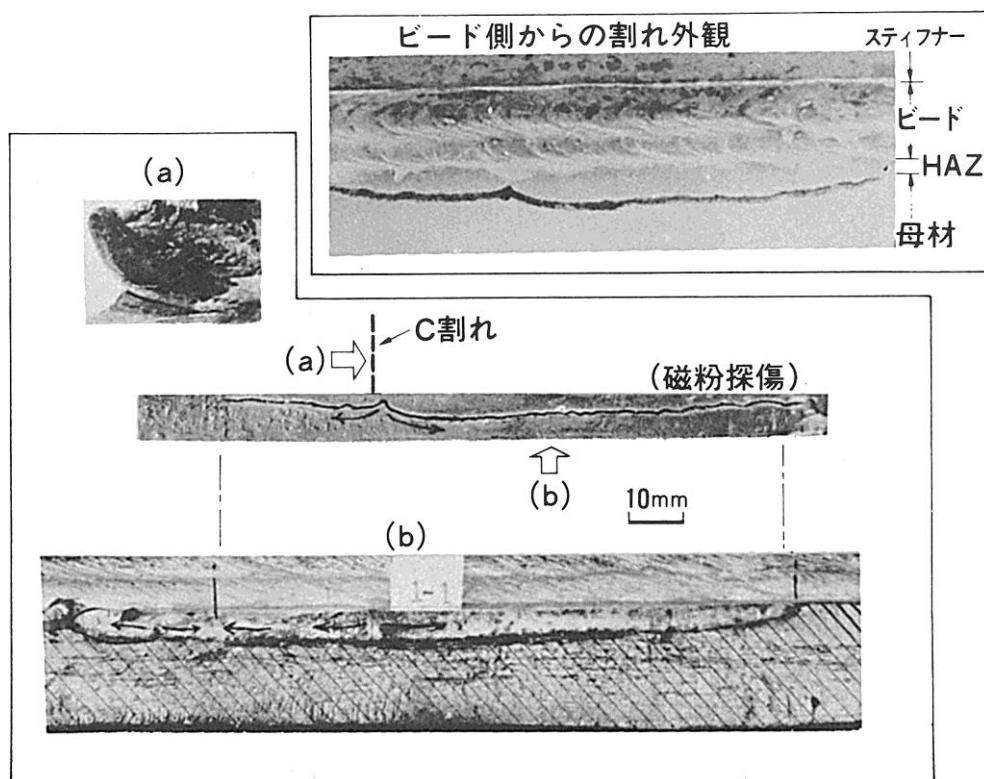
Fig.1 割れ外観とマクロ破面の関係

Fig.1 は割れ外観とマクロ破面の対応関係を示したものである。割れの起点にはビードに直交するわれ (以下 C 割れと称す) が存在し、その後矢印の方向に割れは進展していた。

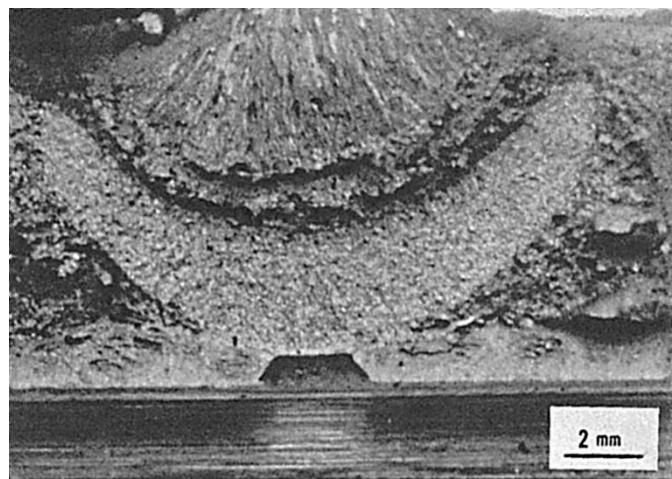
Fig.2 C 割れのマクロ破面

Fig.2 にその起点に存在する C 割れと同等の未進展の C 割れのマクロ破面を、また Fig.3 にその割れの発生位置をスケッチで示す。C 割れは HAZ の外側で、母材の硬さをそのまま保っている原質部に発生していることがわかる。

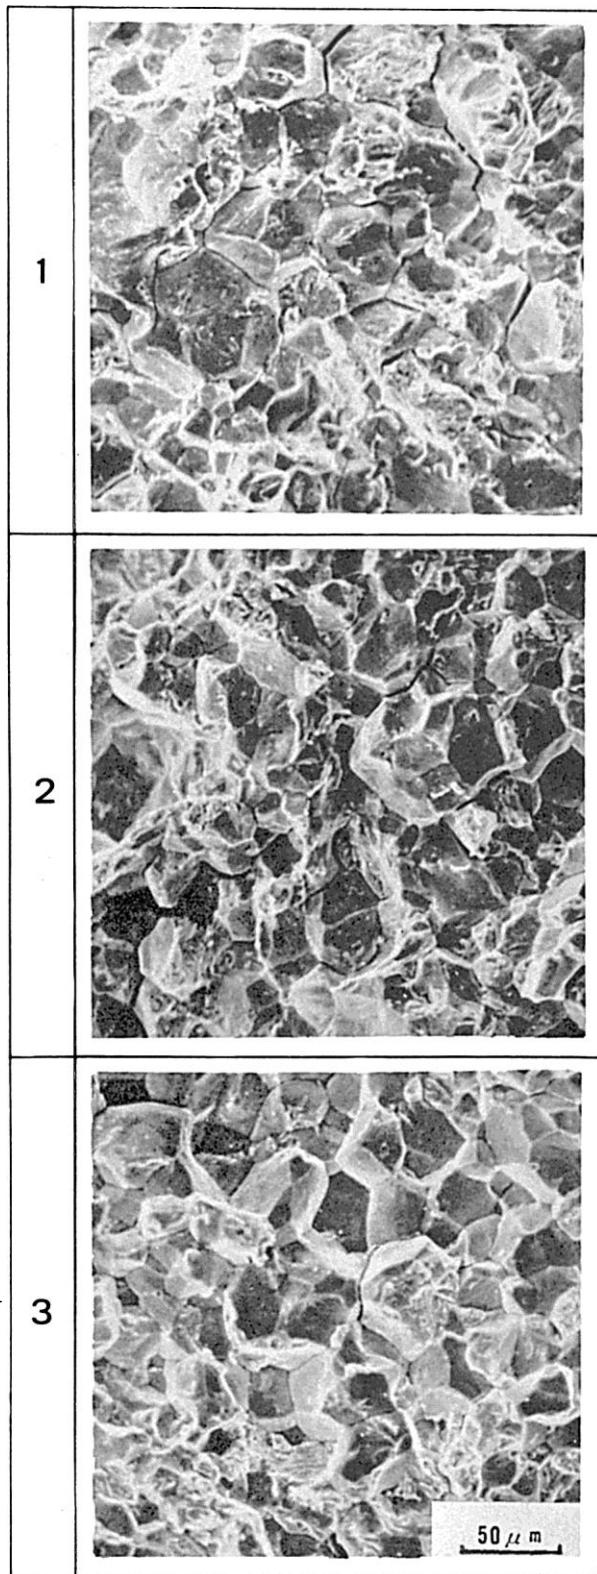
Fig.4 ミクロ破面の例

Fig.4 にそのミクロ破面を示す。ほとんど全域、粒界破面を呈している。

以後の研究で、これらの“割れ”は母材強度が高く、溶接時の拡散性水素が高く、拘束度が高い時に発生することが判明した。

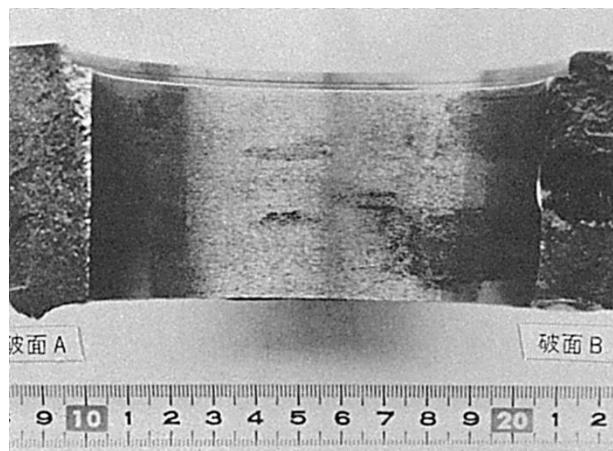
Fig.1 摆り腕軸受のマクロ破面

エンジン部品である振り腕軸受が使用中に破壊した。材料は鋳鋼であり、破壊部は応力集中部であるうえ補修溶接がなされていた。Fig.1 はマクロ破面を示したものである。後述する破面観察から破面 A で先ず疲労き裂が発生し、それが伝ばすと共に、破面 B においても疲労き裂が発生したものと推察される。Fig.2 は破面 A を拡大して示したものである。この破面の放射状模様の観察により、破壊の起点はリングの付け根を補修溶接した部分 (a 部) であることが認められる。Fig.3 は、破壊の起点部近傍のミクロ組織を示したものである。破壊は、補修溶接を行なった溶接金属部を通っていることが認められる。

また Fig.1 の破面 B におけるミクロ破面も破面 A と同じく明瞭なストライエーションを示していた。破面 B におけるストライエーションの間隔は、約  $0.13\sim0.15\mu\text{m}$  であり、全体的に破面 A のそれよりも広いことが認められた。

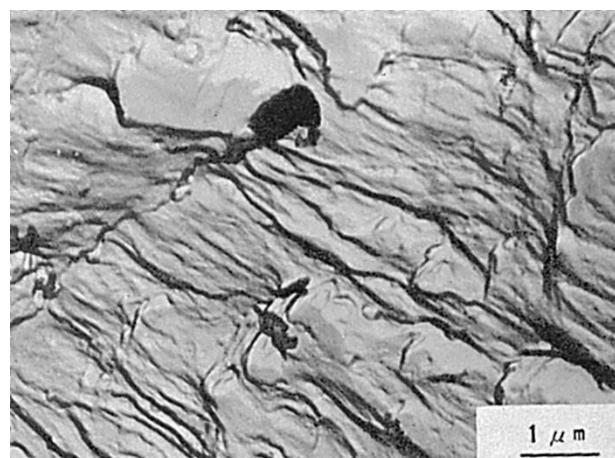
Fig.4 破面 A の a 部のミクロ破面

Fig.4 は Fig.2 中の a 部におけるミクロ破面を示したものである。破面には、疲労破壊によるストライエーション (Striation) が明瞭に認められる。a 部はストライエーション・パターンのマクロ的な観察により、疲労破壊が最初に伝ばし始めたと考えられる溶接金属部である。なおこの部分でのストライエーション間隔は、約  $0.12\mu\text{m}$  である。

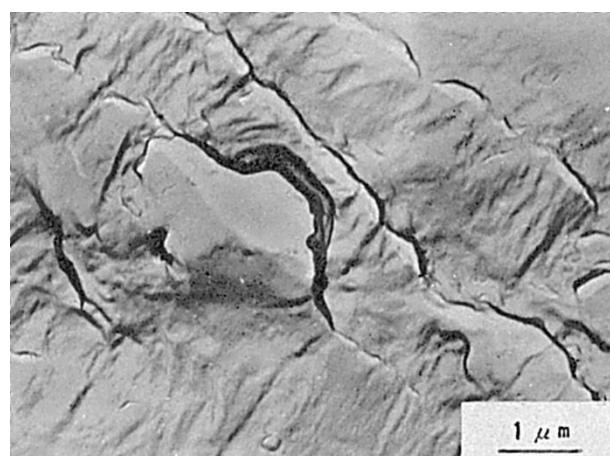
Fig.5 破面 A の b 部のミクロ破面

Fig.5 は、Fig.2 中の b 部におけるミクロ破面を示したものであり、この部分は母材の鉄鋼である。ストライエーション間隔は約  $0.13\mu\text{m}$  である。Fig.6 は、Fig.2 中の c 部におけるミクロ破面を示したものである。ストライエーションの間隔は、約  $0.15\mu\text{m}$  である。

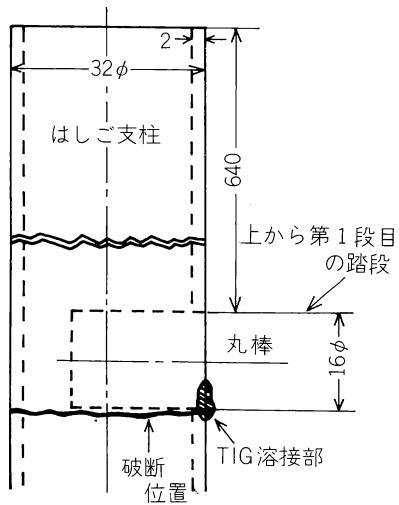
Fig.1 破断場所のスケッチ

外径 32mm, 板厚 2mm のパイプにドリル穴をあけ, そこに径 16mm の丸棒をさし込んで TIG 溶接を行い, 7 段の “はしご” を製作した. 使用約 4 ヶ月にして支柱が, 上から第一段目のドリル穴の下部より折損した (Fig.1).

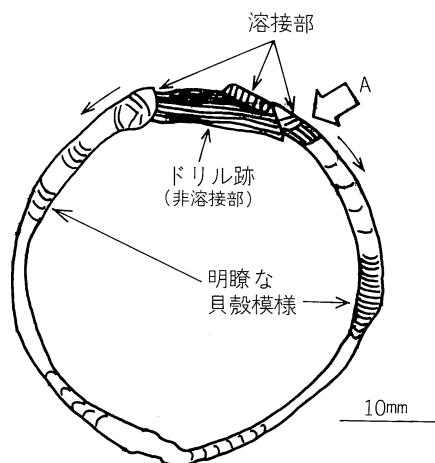
Fig.2 破断面のスケッチ

Fig.2 は破面の略図を示したものである. ドリル穴には非溶接部が認められ, また一部には明瞭な貝殻模様が観察された.

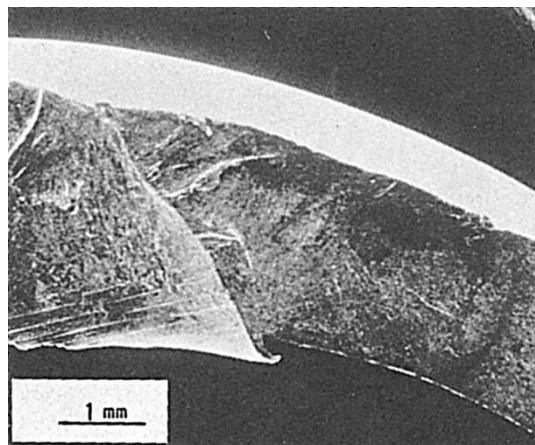
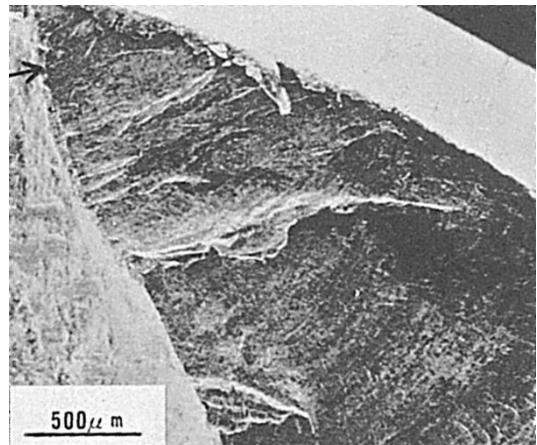
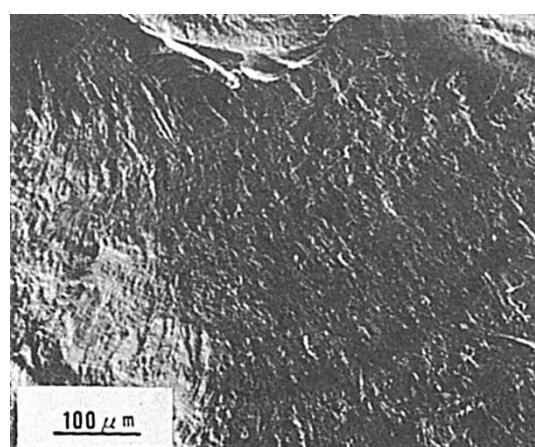
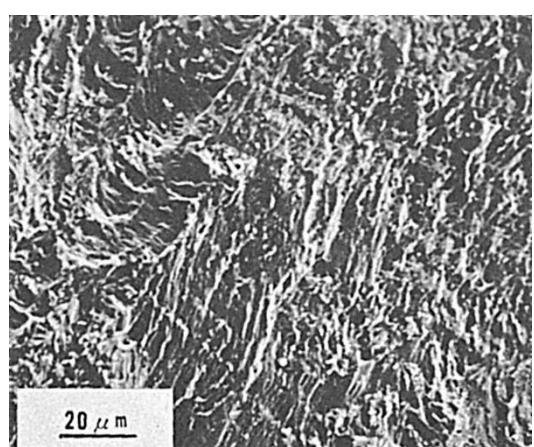
Fig.3 Fig.2 の A 部のミクロ破面

Fig.2 中の A 部 (溶接部) を SEM で観察すると, 疲労破面の特徴である貝殻模様およびストライエーション (Striation) 状模様が認められる (Fig.3(a)~(d)). 折損は溶接不良ないしは支柱の強度不足により, 応力集中点に相当する Fig.3(b) の矢印部より発生し, 伝ばした疲労き裂によるものと考えられる.
