## (157) HT50鋼の回転ドラム溶接部に発生した疲労き裂の破面

(157) Fracture Surface of Fatigue Crack in Weld Zone  
of Rotating Drum of HT50 Steel

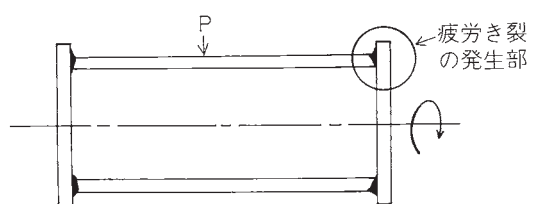
Fig. 1 疲労き裂の発生位置

Fig.1 に示すようにこの回転ドラムはドラム胴板にレ形の開先をとり、片面溶接により作製したものである。使用中に溶接部から疲労き裂が発生した。Fig.2 は溶接部横断面のマクロ組織とマクロ破面を示したものであり、疲労き裂は応力集中部である溶接ルート部 (マクロ破面では1の部分) から発生して内部 (2および5) に向かって進展していた。Fig.3 は2の部分のミクロ破面を、また Fig.4 は Fig.3 の疲労き裂発生部を詳細に見たものである。

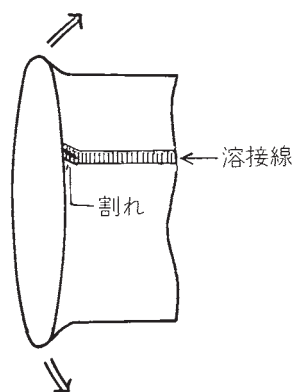
Fig. 1 加工状態および割れの位置

余盛削除後にフランジ加工を行なったが、Fig.1はその加工方法および割れの発生位置を模式的に示したものである。Fig.2に割れ発生部の低倍率のミクロ破面を示す。同図中、割れはA部からC部の方向に進展したものであり、外観状態からA部は圧接部、B部は延性破断部、C部は脆性破断部と判断された。Fig.3はFig.2のA部を拡大したものであり細かいディンプル (Dimple) が見られる。この部分は溶接線の端部に相当するもので、突合せ面の酸化物がアプセットによっても十分排除されなかったものと考えられる。Fig.4はFig.2のB部を拡大したものであり、破断後の酸化物が多く付着しているものの、破面が大きなディンプルからなっていることが認められる。Fig.5はFig.2のC部を拡大したものであり、A部から進展してきた割れがこの部分で擬へき開破面に変化している。

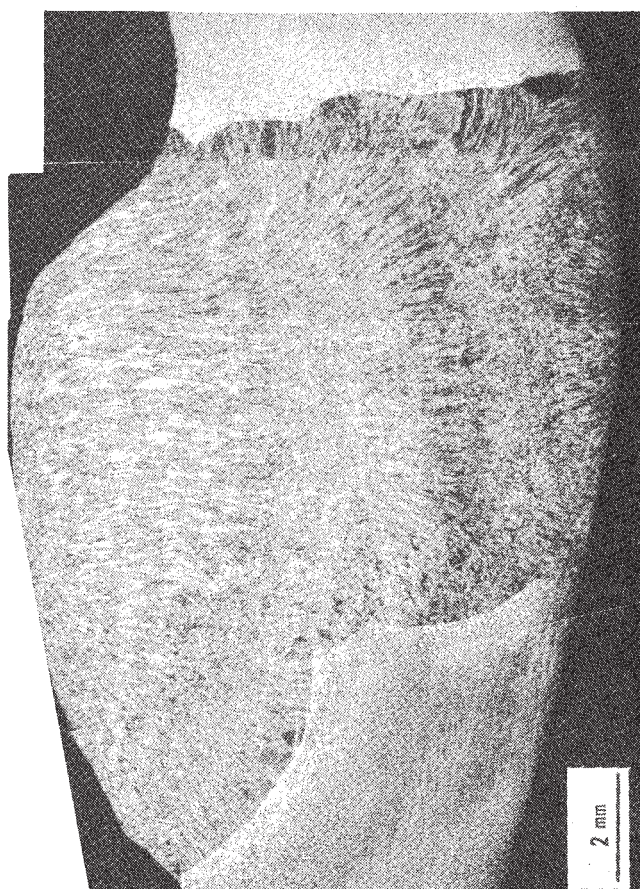
Fig. 1 溶接部横断面のマクロ組織

低温貯蔵タンクの開放検査が行なわれた時、超音波探傷試験によって下部極板マンホールに欠陥が発見された。この部分を切り出し、光学顕微鏡観察と SEM 観察に供したが、その欠陥はスラグ巻込みであることが判明した。

Fig.1 は溶接部横断面マクロ組織を示したものであり、右側のボンドの下付近に介在物が黒く観察される。スラグ巻込み部を強制破断し、その部分を拡大して観察したミクロ的様相を Fig.2 に示す。(a)と(b)はマッチング破面であり(a)の中央部に介在物が見られるが、その表面模様が(b)にも転写されている。スラグ巻込み部の周囲には Fig.3 に示すような強制破断時のへき開破面のみが見られた。

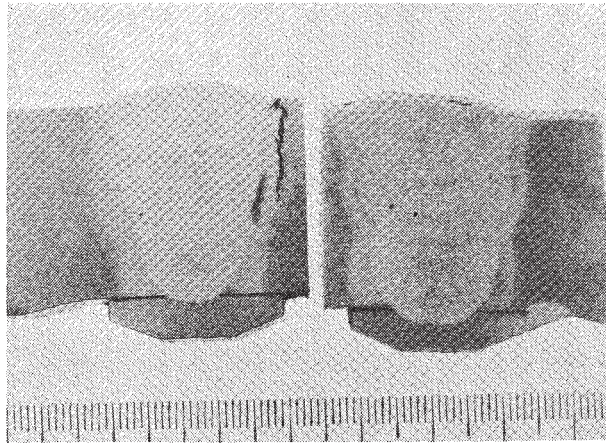
Fig. 1 溶接部横断面のマクロ組織

Fig.1 は、割れの発生状況を示したものであり、割れは鋳鋼側の HAZ に沿って発生している。また割れは、管のおよそ1/3周にわたっていた。主な割れは、管外に開口しており、深さは最大のところでおよそ20mmにも達していたが、内壁まで貫通する割れは存在しなかった。

この割れは、予熱が不足した時に認められる HAZ 割れに類似しており、割れが粒界を伝ばし、また破面にはストライエーション (Striation) も認められないことから、割れの発生原因は、予熱不十分により溶接後発生した微小な粒界割れが、その後の運転中の脈動、熱応力等により拡大したものと考えられる。

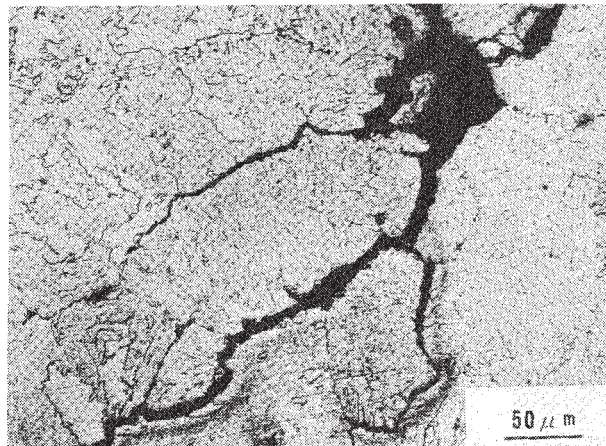
Fig. 2 表面に開口していない割れの先端のマイクロ組織

Fig.2 は、表面側に開口していない割れの先端部のミクロ組織を示したものであり、割れは粒界を伝ばしている。Fig.3 は表面側に開口していた割れのミクロ組織を示したものである。内部の微小な割れと同様に粒界を伝ばしており、破面内部に酸化物状

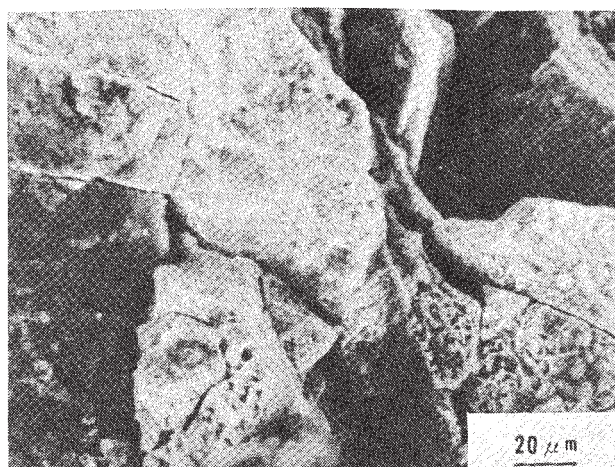
Fig. 4 ミクロ破面の一例（管表面より10mm内側）

Fig.4 は表面側から約10mmの付近でのミクロ破面を示したものである。割れは粒界に沿って伝ばしていることが認められる。この部分における硬さは、153(Hv)程度である。Fig.5 は、同じ割れの他の部分の表面であり、長期使用後に発見されるこの種の割れに特有な、酸化物によって表面が完全に覆われている。

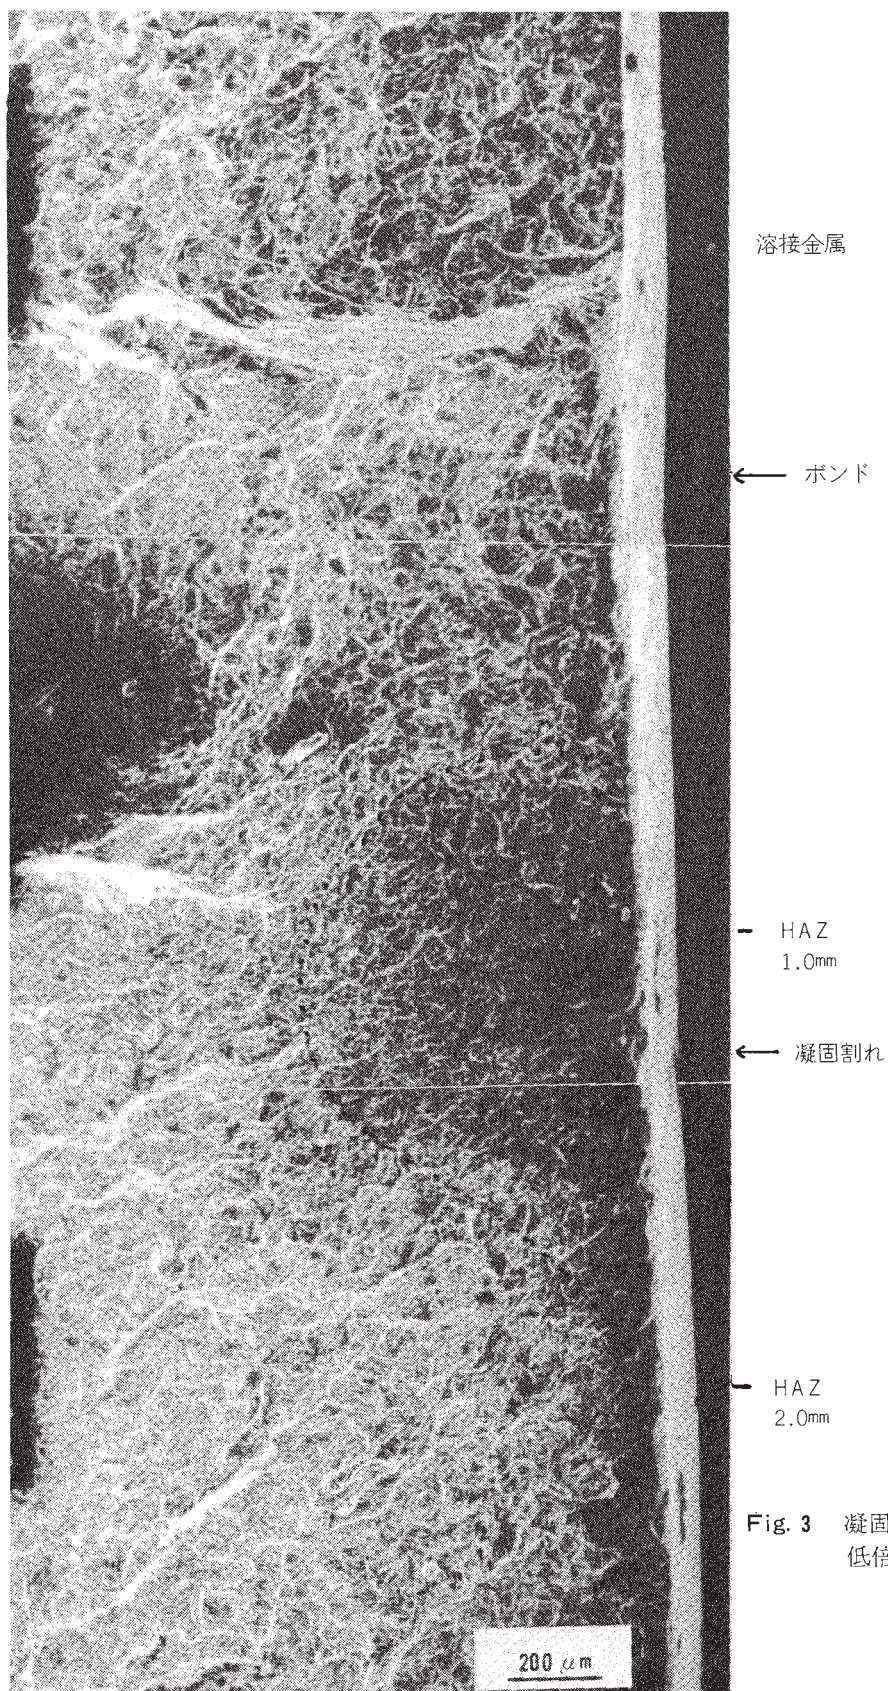
Fig. 3 凝固割れから発生した脆性破壊の  
低倍率のマイクロ破面

溶接に際しては $200\sim 250^{\circ}\text{C}$ の予熱が行なわれており、溶接後 $300^{\circ}\text{C}$ の後熱処理も施されている。Fig.2 は脆性破壊の発生部近傍の断面マクロ組織と、マクロ破面 (スケッチ) との対応関係を示したものである。なお HAZ 域は焼ならし処理のために明らかでない。Fig.3 は Fig.2 のマクロ破面 (スケッチ) の実際の写真を示したものであり、脆性破壊の発生部には凝固割れが見られ、母材および溶接金属側への伝ば部には主にへき開破面が見られる。これらを拡大したミクロ破面を Fig.4 に示す。

溶接金属と母材の境界に存在するテア・リッジ (Tear ridge) をもとにこの凝固割れ部の位置を推定すると、Fig.3 のごとくボンドから0.5～1.5mm離れた母材側にあることになる。したがって、被覆アーク溶接時の液化割れにしてもあまりにも母材側によっており、その発生原因は明らかでない。

この鋼板は焼ならし状態では $vTr_s$ が約80℃であるため、このような小さな欠陥からも脆性破壊が生じたと予想される。焼もどし処理後では $vTr_s$ が-40℃程度であるため、冷却加工を焼ならしおよび焼もどし処理の後に行なえば脆性破壊は生じないであろう。

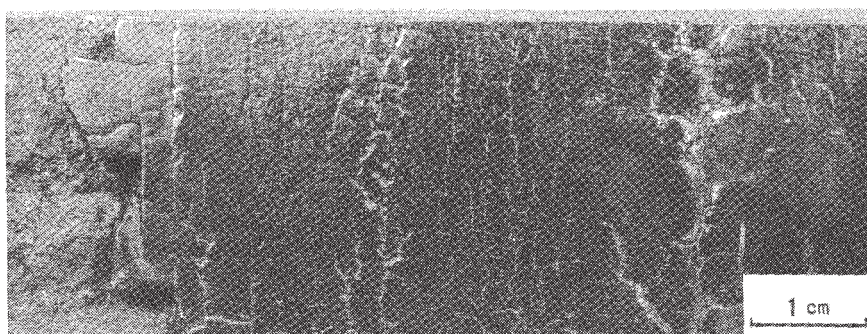
Fig. 1 1年後のロールの表面状況

本ロールは使用後約一年目に肉盛溶接部に粒界型の割れおよび剥離が生じたもので、Fig.1 のマクロ写真から肉盛部は亀甲状にはがれているのがわかる。Fig.2 は剥離部の断面マクロ組織を示したものである。剥離部を SEM 観察すると Fig.3 に示すように粒界破面を呈しており、また剥離面から母材へ伝ばした割れも Fig.4 に示すように粒界型である。ここで特徴的なのは Fig.4 において割れが母材に達すると割れ先端が鈍化していることである。

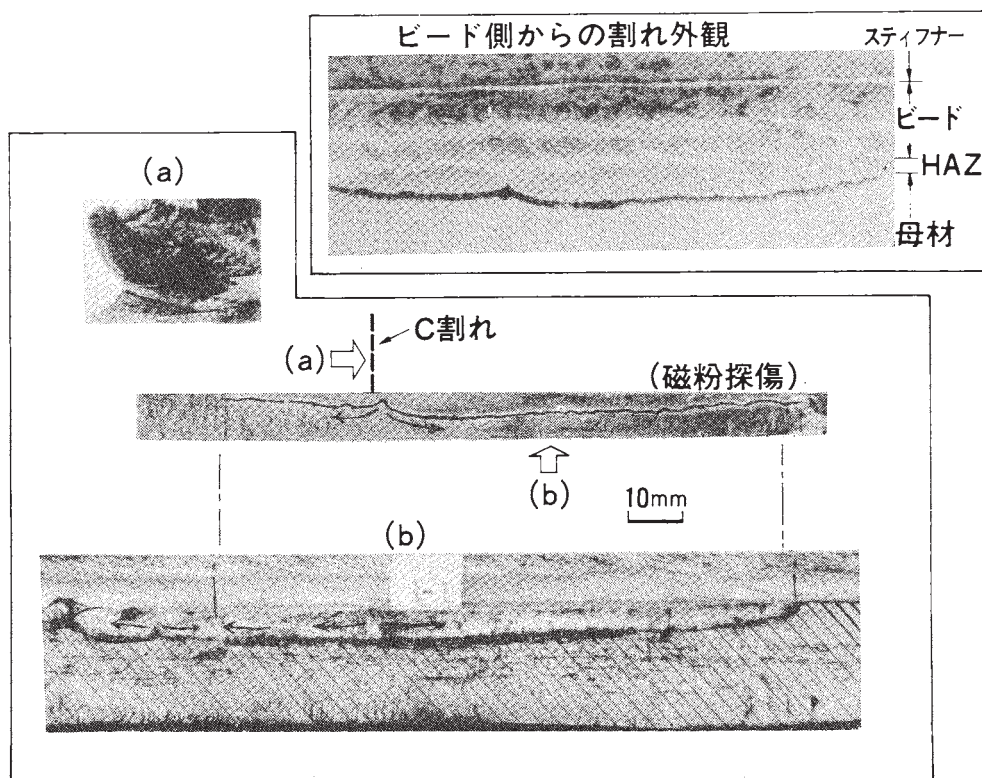
Fig. 1 割れ外観とマクロ破面の関係

Fig.1 は割れ外観とマクロ破面の対応関係を示したものである。割れの起点にはビードに直交するわれ (以下C割れと称す) が存在し、その後矢印の方向に割れは進展していた。

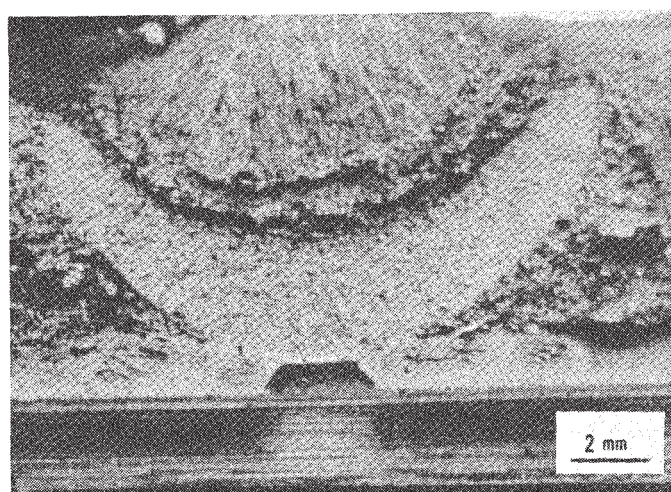
Fig. 2 C割れのマクロ破面

Fig.2 にその起点に存在するC割れと同等の未進展のC割れのマクロ破面を、また Fig.3 にその割れの発生位置をスケッチで示す。C割れはHAZの外側で、母材の硬さをそのまま保っている原質部に発生していることがわかる。

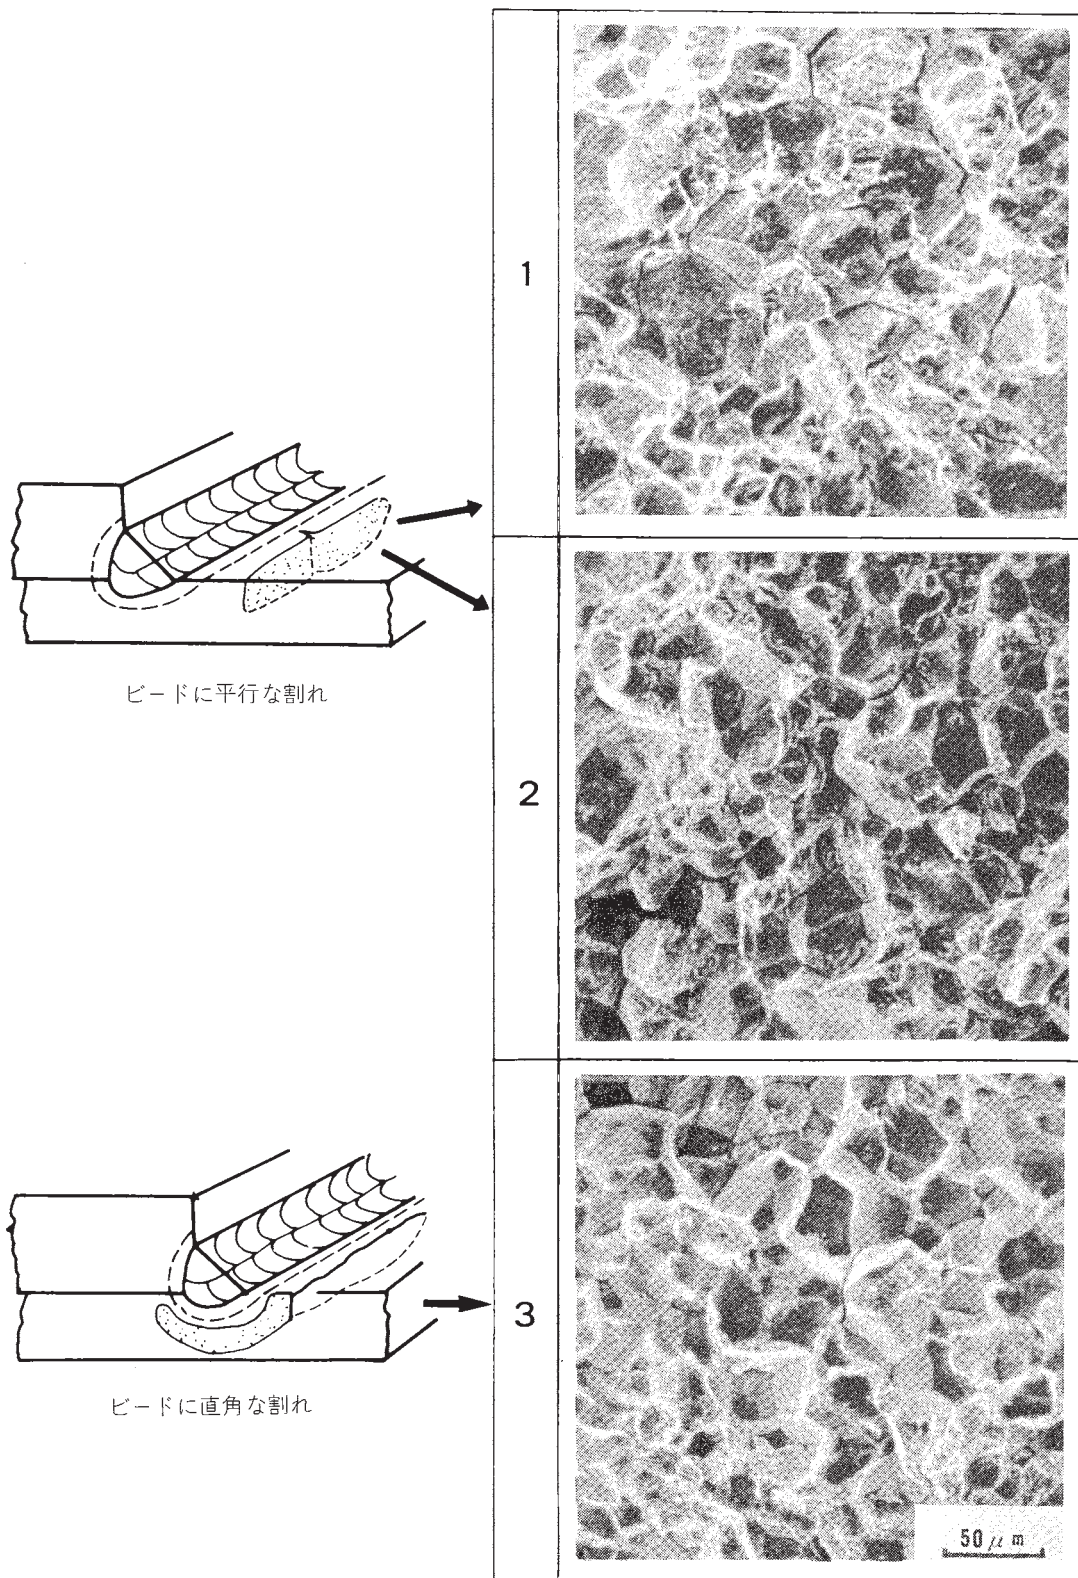
Fig. 4 ミクロ破面の例

Fig.4 にそのミクロ破面を示す。ほとんど全域，粒界破面を呈している。

以後の研究で，これらの“割れ”は母材強度が高く，溶接時の拡散性水素が高く，拘束度が高い時に発生することが判明した。

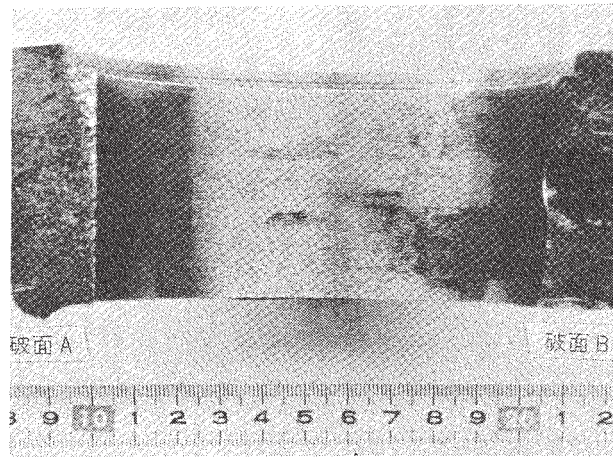
Fig. 1 揺り腕軸受のマクロ破面

エンジン部品である揺り腕軸受が使用中に破壊した。材料は鑄鋼であり、破壊部は応力集中部であるうえ補修溶接がなされていた。Fig.1 はマクロ破面を示したものである。後述する破面観察から破面Aで先ず疲労き裂が発生し、それが伝ばすると共に、破面Bにおいても疲労き裂が発生したものと推察される。Fig.2 は破面Aを拡大して示したものである。この破面の放射状模様の観察により、破壊の起点はリングの付け根を補修溶接した部分(a部)であることが認められる。Fig.3 は、破壊の起点部近傍のミクロ組織を示したものである。破壊は、補修溶接を行なった溶接金属部を通っていることが認められる。

また Fig.1 の破面 B におけるマイクロ破面も破面 A と同じく明瞭なストライエーションを示していた。破面 B におけるストライエーションの間隔は、約  $0.13\sim 0.15\mu\text{m}$  であり、全体的に破面 A のそれよりも広いことが認められた。

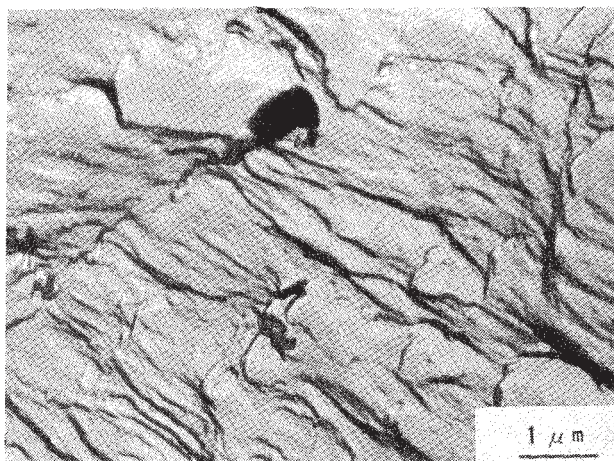
Fig. 4 破面Aのa部のマイクロ破面

Fig.4 は Fig.2 中の a 部におけるマイクロ破面を示したものである。破面には、疲労破壊によるストライエーション (Striation) が明瞭に認められる。a 部はストライエーション・パターンのマクロ的な観察により、疲労破壊が最初に伝ばし始めたと考えられる溶接金属部である。なおこの部分でのストライエーション間隔は、約  $0.12\mu\text{m}$  である。

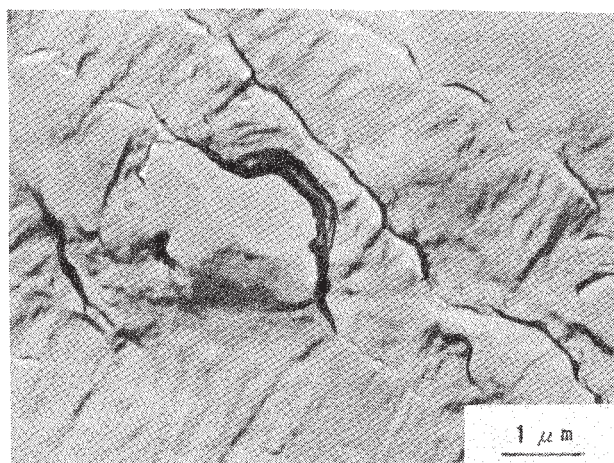
Fig. 5 破面Aのb部のマイクロ破面

Fig.5 は、Fig.2 中の b 部におけるマイクロ破面を示したものであり、この部分は母材の鋳鋼である。ストライエーション間隔は約  $0.13\mu\text{m}$  である。Fig.6 は、Fig.2 中の c 部におけるマイクロ破面を示したものである。ストライエーションの間隔は、約  $0.15\mu\text{m}$  である。

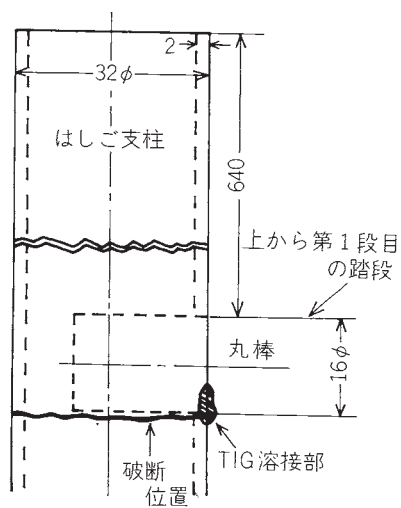
Fig. 1 破断場所のスケッチ

外径32mm, 板厚 2 mmのパイプにドリル穴をあけ, そこに径16mmの丸棒をさし込んで TIG 溶接を行い, 7 段の “はしご” を製作した. 使用約 4 ヶ月にして支柱が, 上から第一段目のドリル穴の下部より折損した (Fig.1).

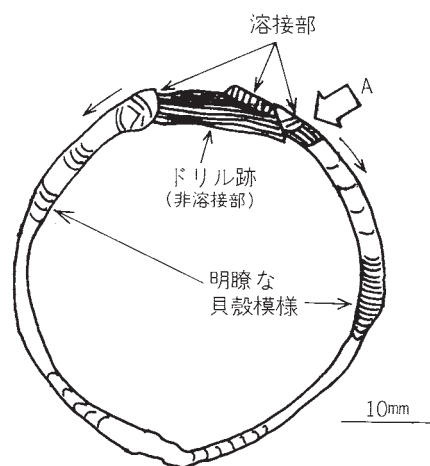
Fig. 2 破断面のスケッチ

Fig.2 は破面の略図を示したものである. ドリル穴には非溶接部が認められ, また一部には明瞭な貝殻模様が観察された.

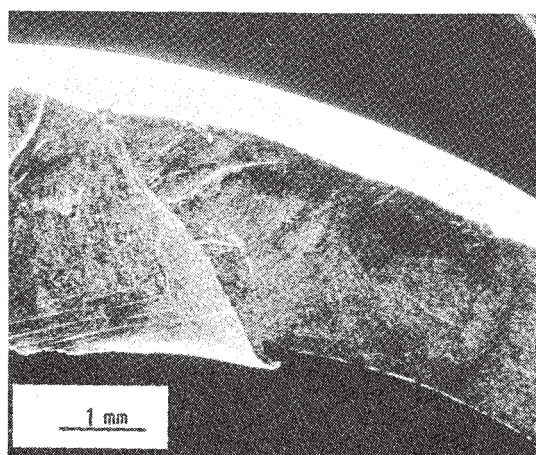
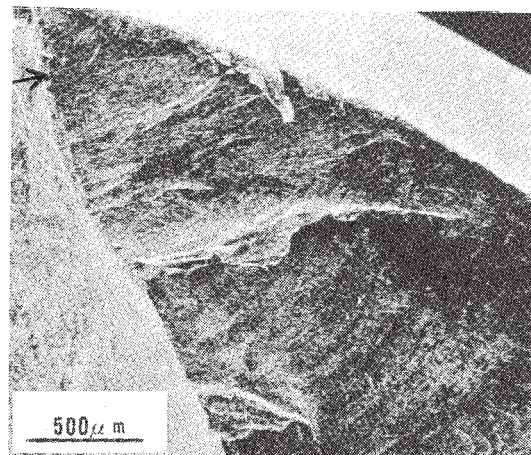
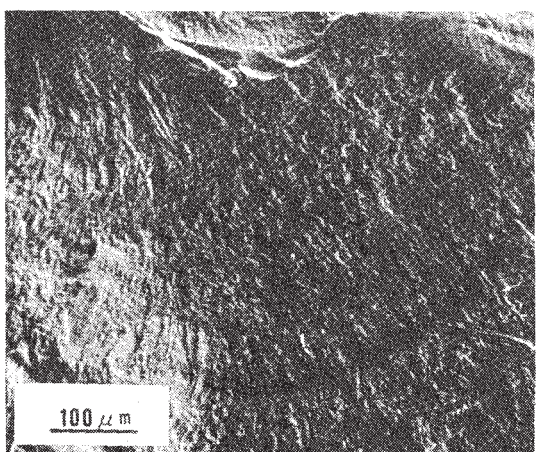
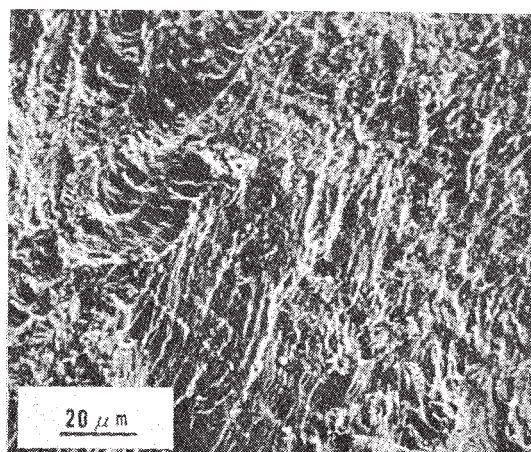
Fig. 3 Fig. 2 のA部のマイクロ破面

Fig.2 中の A 部 (溶接部) を SEM で観察すると, 疲労破面の特徴である貝殻模様およびストライエーション (Striation) 状模様が認められる (Fig.3 (a)~(d)). 折損は溶接不良ないしは支柱の強度不足により, 応力集中点に相当する Fig.3 (b)中の矢印部より発生し, 伝ばした疲労き裂によるものと考えられる.
