I. 溶接過程における欠陥

Defects in Welding Processes

I . 1 高 温 割 れ (Hot Cracks) 概説 (Outline)

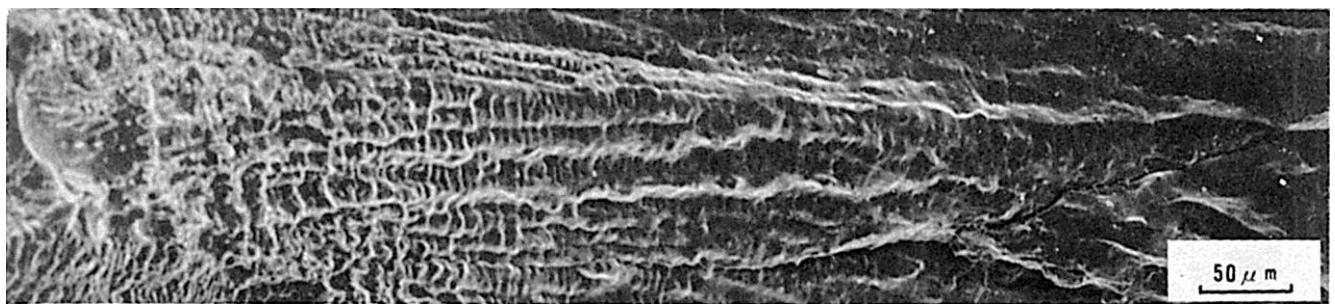
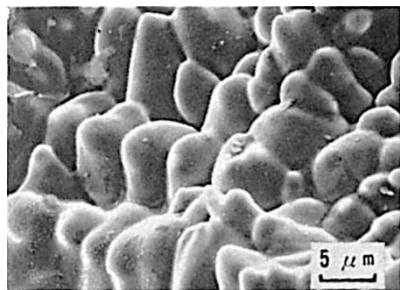
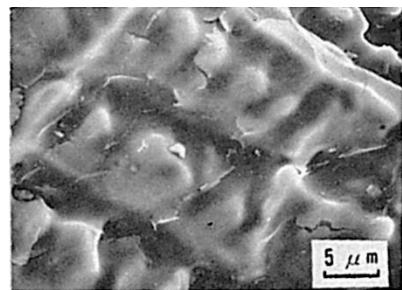
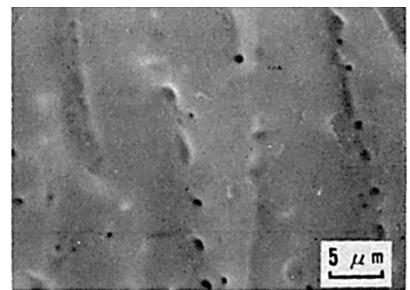
Fig.1 バレストレイン試験で発生した完全オーステナイト系ステンレス鋼の凝固割れの破面

まず凝固割れについて述べると、多くの溶接用鉄鋼材料はセル状樹枝状のサブ組織を形成しながら凝固していくため、セル状樹枝状晶の発達段階のどの位置で、つまり融液が多量に存在する高温側、融液がほとんどない低温側、あるいはこれらの中間、のどの位置で凝固割れが発生するかによって破面は異なった様相を示す。一例としてバレストレイン試験で発生した完全オーステナイト系ステンレス鋼の凝固割れの破面を Fig.1¹⁾ に示す。バレストレイン試験では溶接中に温度分布をもつて溶接長全体にわたって外部ひずみが瞬時に付加されるため、セル状樹枝状晶の発達段階の各位置で凝固割れが発生することになる。したがってセル状樹枝状晶の発達段階と破面の関係を容易に見出すことができる。Fig.1 (a) は高温側（左側）から低温側（右側）にいたる破面のほぼ全景を示したものであり、Fig.1 (b) ~ (d) は細部を拡大したものである。まず高温側ではセル状樹枝状晶の 2 次枝の突起が顕著に見られ、一見してセル状樹枝状晶の境界で割れが発生したことがわかる。低温側へ移行するにつれて 2 次枝の突起はしだいに不明瞭となり、そのため柱状晶の成長方向に平行な 1 次枝間のくぼみが相対的に目立つようになる。さらに低温側へ移行するにつれて、このくぼみも不明瞭になって破面は全体に平坦となる。しかしながら微量の残留融液の存在を示す穴が柱状晶に平行に並んでいるのが見られ (Fig.1 (d))、高倍率の観察ではこれらの穴には介在物が存在していて S, P, O などの元素が検出される。

(a) 凝固割れ破面のほぼ全景

(b) 高温側の拡大

(c) 中温域の拡大

(d) 低温側の拡大

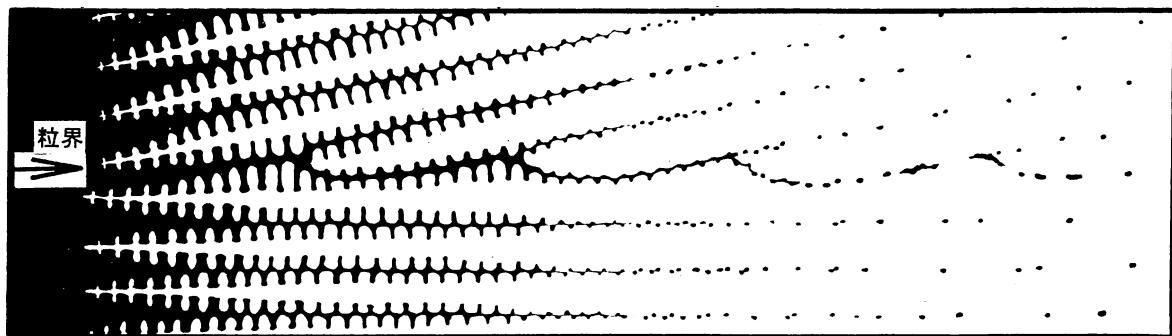
Fig.2 セル状樹枝状晶の発達段階の模式図

上記のような破面の推移は、Fig.2 に示すセル状樹枝状晶の発達段階の模式図から理解できるであろう。まず高温側ではセル状樹枝状晶が融液中に突出しており、ついで低温側に移行するにつれて液膜段階を経た後にセル状樹枝状晶どうしが互いに合体するようになる。さらに低温側に移行すると融液はきわめて少なくなるために、粒界あるいはセル状樹枝状晶境界に位置している融液は固相に取り囲まれて散在していることになる。したがって高温側で発生した凝固割れの破面はセル状樹枝状晶の突起の顕著な様相を示す。いっぽう凝固割れが低温側で発生する場合には固相どうしがほとんど合体し終っているために、その破面は概して平坦で所々に少量の残留融液のこん跡のある様相を示す。中間の温度域では、高温側と低温側の遷移状態が見られることになる。

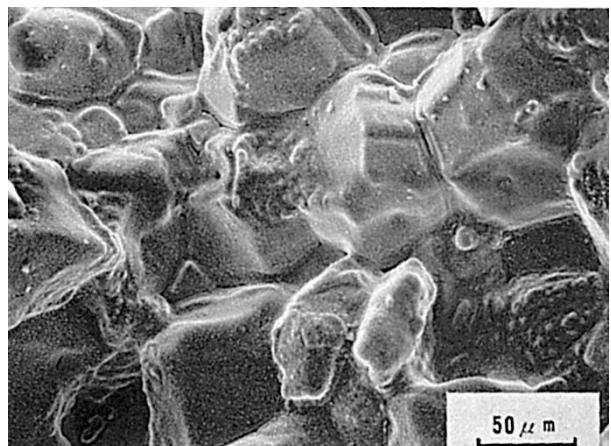
Fig.3 完全オーステナイト系ステンレス鋼に発生した液化割れの破面

つぎに液化割れの破面として、完全オーステナイト系ステンレス鋼の熱影響部に発生した例を Fig.3 に示す。破面は粒界破面になっているが、融液が存在している状態で割れが発生するため、破面は丸味を帯びているのが特徴である。液化割れ破面についての系統だった研究はとくになされていないために、割れの発生温度と破面の関係についてはよく分っていないが、液化量の多い高温側ではセル状樹枝状晶的な突起の見られる場合がある。このような突起は Fig.3 でも一部に見られる。またステンレス鋼などで柱状晶組織をもつ溶接金属においてつぎのパスによる再加熱時に液化割れが発生した場合には、液化割れの破面もしばしば柱状晶の方向性をもった粒界破面になる。しかしながら一般の鋼においては再加熱時の相変態の影響によって柱状晶の方向性は失なわれることが多いようである。

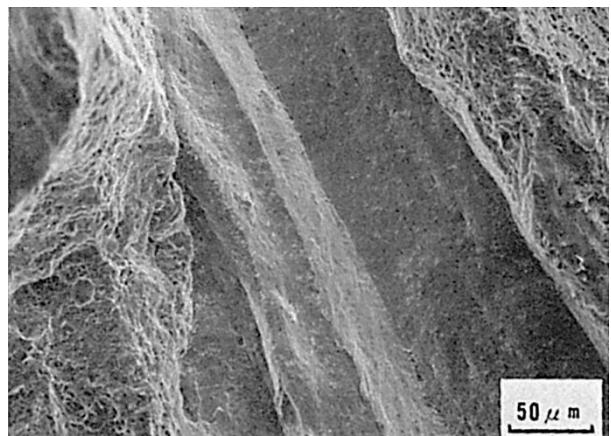
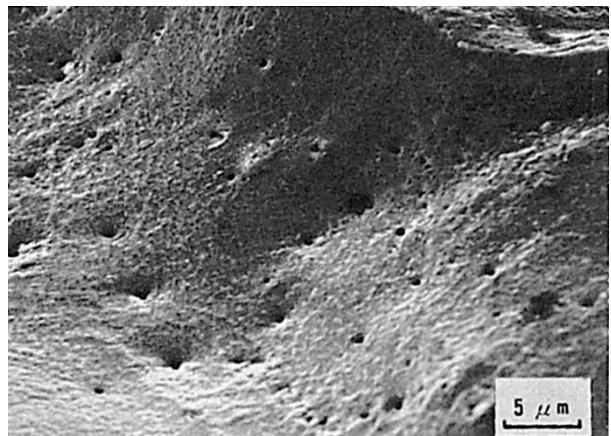
Fig.4 完全オーステナイト系ステンレス鋼の溶接金属で発生した延性低下割れの破面

析出状況によっては粒界延性破面の見られる場合がある。一例として完全オーステナイト系ステンレス鋼の溶接金属において凝固後冷却中に発生した延性低下割れの破面を Fig.4¹⁾ に示す。Fig.4 (a)において左端と右上端は強制破断部であり、延性低下割れ部は鋭い稜線をもつ粒界破面になっている。Fig.4 (b)は破面の一部を拡大したものであり、黒いつぶ状の穴からはCrとCが多く検出されたため、この部分には炭化物が析出しているものと考えられる。

(a) 低倍率

(b) 高倍率

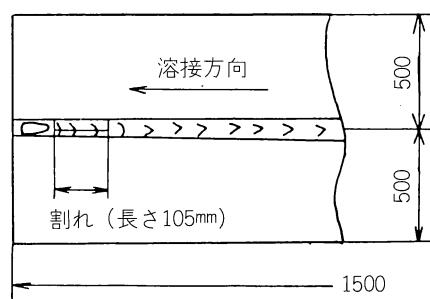
Fig.2 割れの発生位置

Fig.1 は割れ破面作製のために行なった片面サブマージアーク溶接の要領を示したものである。割れは Fig.2 に示すように、溶接終端部よりやや内部に入った部分で発生する。Fig.3 は溶接部横断面のマクロ組織を示したものであり、割れは溶接金属の柱状晶会合部で発生している。Fig.4 は強制破壊して得たマクロ破面を示したものである。割れの破面は比較的平坦であり、テンパー・カラー (Temper color) の着色はほとんど認められない。

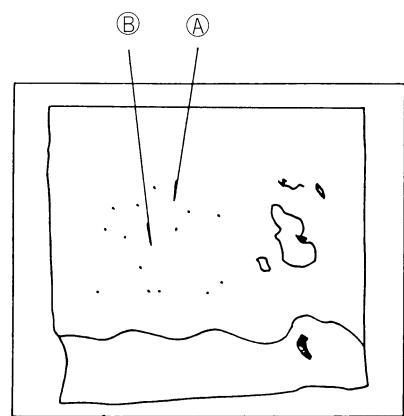
Fig.5 Fig.4 のマクロ破面のスケッチ

Fig.5 はマクロ破面のスケッチ図である。Fig.6 は A 部を拡大したミクロ破面であり、Fig.7 と 8 は B 部を拡大したミクロ破面である。割れ破面はいずれもセル状樹枝状晶の凹凸を示しており、液膜が存在していたと思われるなめらかな丸みをおびた様子が見られる。

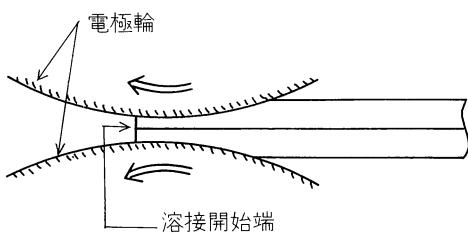
Fig.1 溶接状態のスケッチ

Fig.1 はシーム溶接の開始部での溶接のスケッチである, 開始部では一般に入熱および圧潰が増大する. Fig.2 は開始部の横断面マクロ組織であり, 板厚方向に割れの発生していることが認められる. Fig.3 は試験片を強制破壊して得た低倍率のミクロ破面である. A部分が内在していた割れの部分であり, 溶接方向から判断して Fig.3 の右側の方が最高到達温度の低い部分と考えられる. Fig.4 は Fig.3 の A 部を拡大したものでありセル状樹枝状晶の突起が見られる. これから割れの生因は, 始端部では単位溶接長当たりの加圧力が高く, かつ重ね代が小さいため溶接部に引き裂き力が作用して溶融部が分離したものと考えられた.

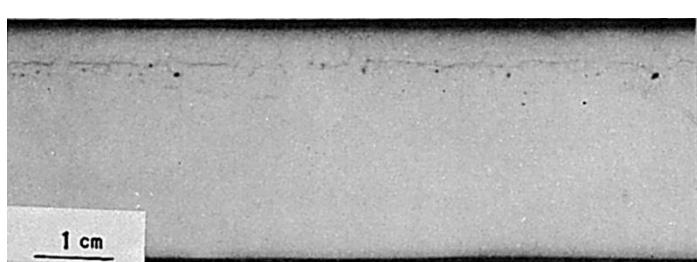
Fig.1 溶接部のX線透過写真

Fig.1 に溶接金属の側面からの X 線透過写真を示す。溶接金属内に多数の微細な割れが発生している。Fig.2 は溶接金属の横断面のマクロ組織の代表例を示したものである。割れは柱状晶の粒界に沿って生じている。Fig.3 と Fig.4 にミクロ破面の代表例を示す。セル状樹枝状晶の突起が顕著に見られる。Fig.5 は凝固割れ先端部の主要な成分元素を X 線マイクロアナライザーで分析した結果を示したものであり、S, P, O などの低融点共晶生成物に結びつく元素が検出される場合が多い。

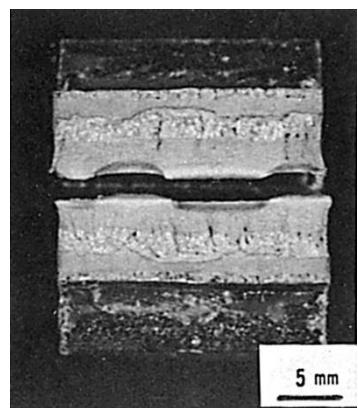
Fig.3 強制破断により得られたマクロ破面

V溝単層溶接の試験片形状を Fig.1 に示す。Fig.2 は炭酸ガスアーク溶接で単層溶接した溶接部横断面のマクロ組織であり、割れは溶接金属中央に生じている。Fig.3 は強制破断して得たマクロ破面を示したものであり、Fig.4 はそのスケッチで、斜線部が割れ破面である。Fig.3 のマクロ破面にはテンパー・カラー (Temper color) の付着が見られ、表面形状は比較的平滑な様相を示している。Fig.5, 6 と 7 は Fig.4 の割れ破面の A 部を順次高倍率で拡大したミクロ破面であり、セル状樹枝状晶の突起を示す凹凸が見られる。またその表面は液膜が存在していたと思われるなめらかな丸みをおびており、典型的な凝固割れの様相を示している。

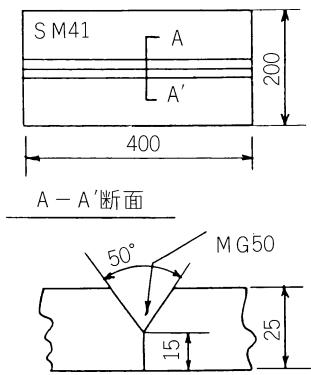
Fig.1 試験片形状

Fig.1 に試験片の形状を示す。割れは溶接アークを急に切って、クレータ部に発生させたものである。強制破断して得たマクロ破面には、高温割れ特有のテンパー・カラー (Temper color) が認められ、破面は比較的平滑な様相を示していた。Fig.2 は割れ部の低倍率のミクロ破面であり Fig.3 は Fig.2 のスケッチである。Fig.4 は Fig.3 の A 部を拡大したものである。割れ破面はセル状樹枝状晶の突起による凹凸があり、液膜が存在していたと思われるなめらかな丸みをおびた表面を示している。

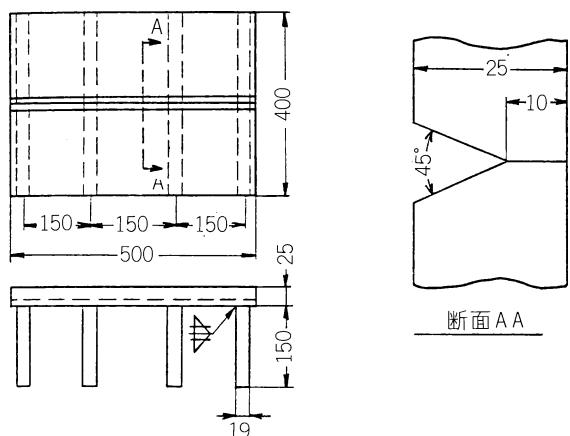
Fig. 1 試験片形状

Fig.1 は試験片形状を示したものである。Fig.2 は溶接部横断面のマクロ組織を示したもので、溶込み形状はビードののど厚が最大溶込み幅の約 1.7 倍の、いわゆるなし形を呈し、その断面中心部に約 5mm 幅の高温割れが発生していた。Fig.3 は強制破壊して得たマクロ破面を示したものであり、高温割れは断面中央部に平坦ななし地状のうねったバンドとして見られる。Fig.4 および Fig.5 はその高温割れ域の中央部を拡大したミクロ破面を示したもので、高温われ特有のセル状樹枝状晶の丸みをおびた突起が認められる。

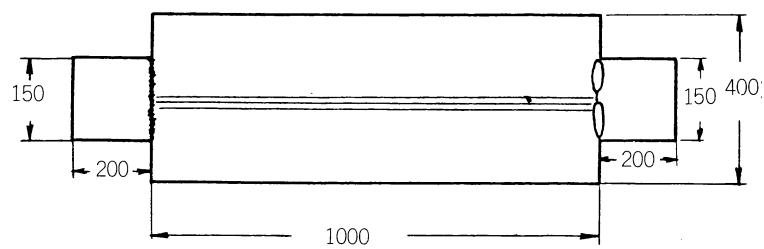
Fig. 1 試験片形状

Fig.1 に示す試験板に FCB 片面サブマージ溶接を行なったとき、継手終端部に 100mm 長さの終端割れが発生した。(片面サブマージ溶接においては、1m 程度の短かい溶接継手でも高い確率で終端部に割れが発生する。このためこれを防止する方法として、「シーリング・ビード法」「クレーター会合法」、「スリット・タブ法」等が実用化されている。)

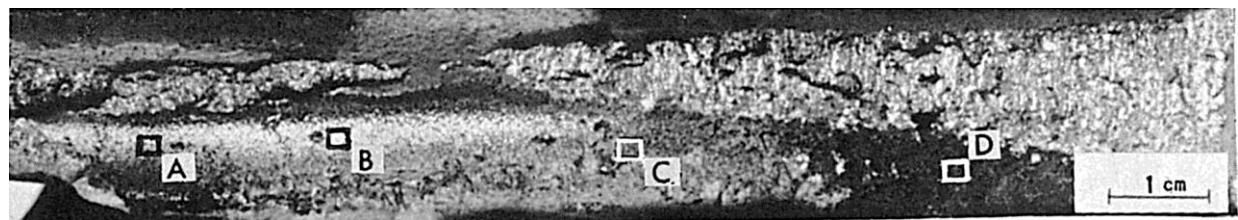
Fig. 2 マクロ破面

Fig.2 に割れ部分を取り出し曲げ破断した破面を示す。裏ビート近くに、7mm ほどの幅をもった終端割れが 100mm の長さにのび、割れは継手始端側で裏ビートにまで開口している。開口部近くはいちじるしく酸化されており、かなりの高温で割れが発生したことがわかる。

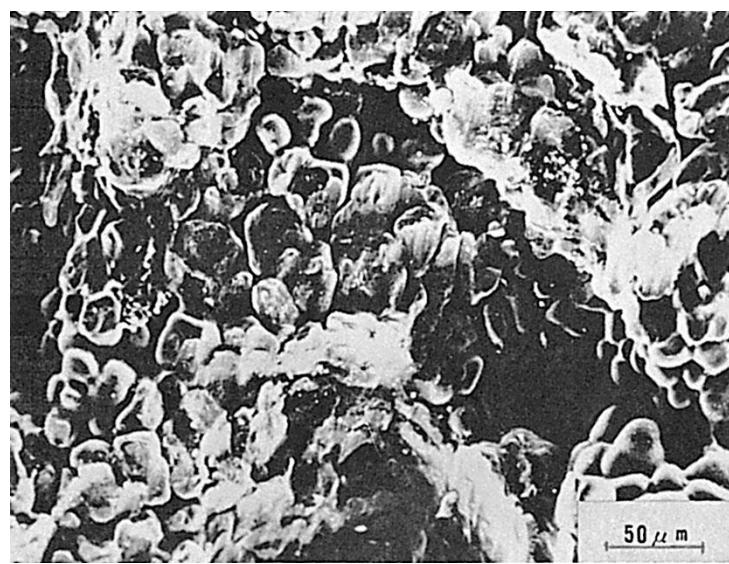
Fig. 3 A部のミクロ破面

Fig.3~6 に Fig.2 の A~D 各点のミクロ破面を示す。いずれの破面においてもセル状樹枝状晶の突起が見られる。

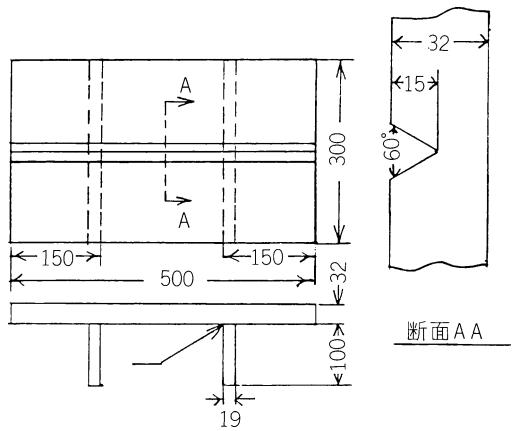
Fig.1 試験片形状

Fig.1 は試験片形状を示したものである。Fig.2 は溶接部横断面のマクロ組織を示したもので、ビードののど厚が最大溶込み幅の 1.3 倍となっていて、いわゆるなし形ビードとなり、その断面中央部に高混割れが発生している。

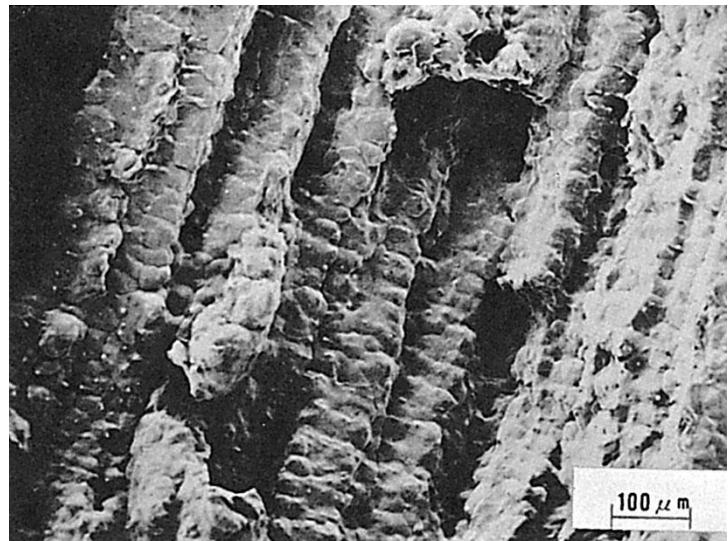
Fig.3 ミクロ破面の一例

Fig.3 および Fig.4 はその高温割れ部を強制破断し、拡大したミクロ破面を示したもので、高温割れ特有のセル状樹枝状晶の突起が認められる。
