## (43) HT80 鋼の水中での被覆アーク溶接部におけるルート割れ破面

## (43) Fracture Surface of Root Crack in Underwater Weld of HT80 Steel

## (44) HT100 鋼の被覆アーク溶接部におけるルート割れ破面

## (44) Fracture Surface of Root Crack for HT100 Steel by Shielded Metal-Arc Welding

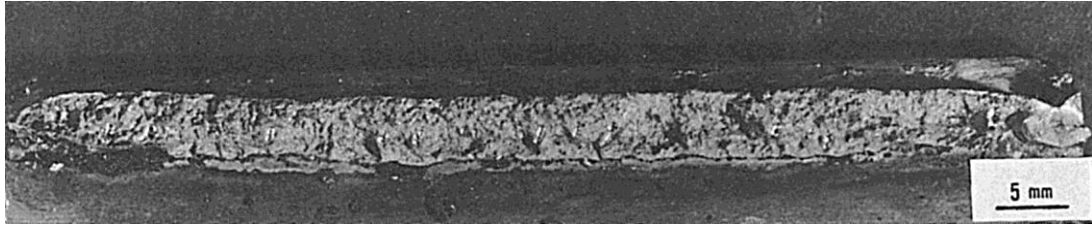
Fig.1 ルート割れ破面の全景

この試片においてルート割れは主として溶接金属内を伝ばし、完全破断に至っていた。Fig.1 は破面の全景を示し、斜め上方向に伸びた小さな筋状の光沢部がいくつか見られるが、これらはウォームホール (Wormhole) である。Fig.2 は一つのウォームホールを拡大して示す。凝固界面の周期的揺動によって出来たと思われる円弧状模様と、一部に粒界が見られるが、全体として無特徴である。Fig.3 と Fig.4 は破面の一般的な例を示す。いずれもディンプル (Dimple) がよく見られるが、水素擬へき開的な様相も少し見られる。明確な水素擬へき開破面が見られないのは、溶接棒が軟鋼用棒であるために、溶接金属の強度が低いためと思われる。

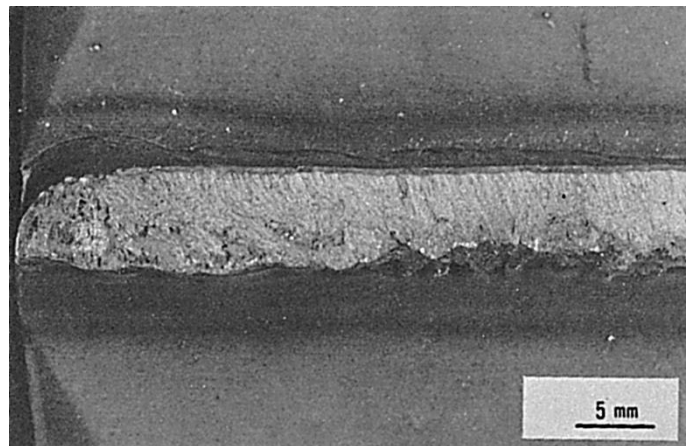
Fig.2 TRC 試験破断面

破面は溶接条件および試験条件により異なるが、破面全体が粒界破面を示す場合、部分的に粒界破面を示す場合、全面的に延性破面を示す場合と異なっていた。Fig.2 は約 60%粒界破面となった破面を示す。Fig.3~6 はミクロ破面を示す。

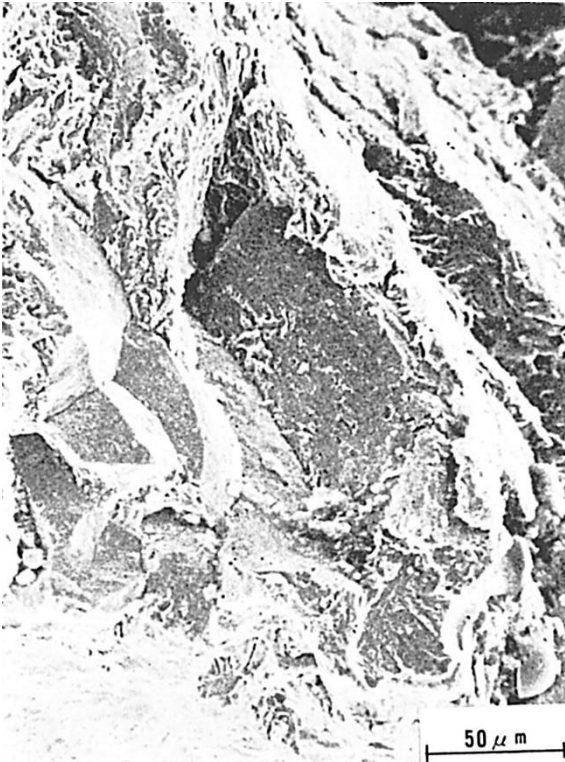
Fig.3 ルート部の水素粒界破面（割れ発生部）

Fig.3 はルート部近傍の割れ発生部での破面を示す．破面は水素脆化による粒界割れおよび一部擬へき開破面も観察された．また，Fig.4 は溶接ビート中央部の粒界破面を示す．これをさらに倍率を高めて観察すると Fig.5 にみられるように，水素脆化の特徴的パターンであるマイクロボイド（Microvoid）およびヘア・ライン（Hair line）が数多く観察された．このパターンからこの割れが水素に起因する遅れ割れと判定した．Fig.6 はビート表面近くの，粒界割れ破面と一部に認められた擬へき開破面を示す．

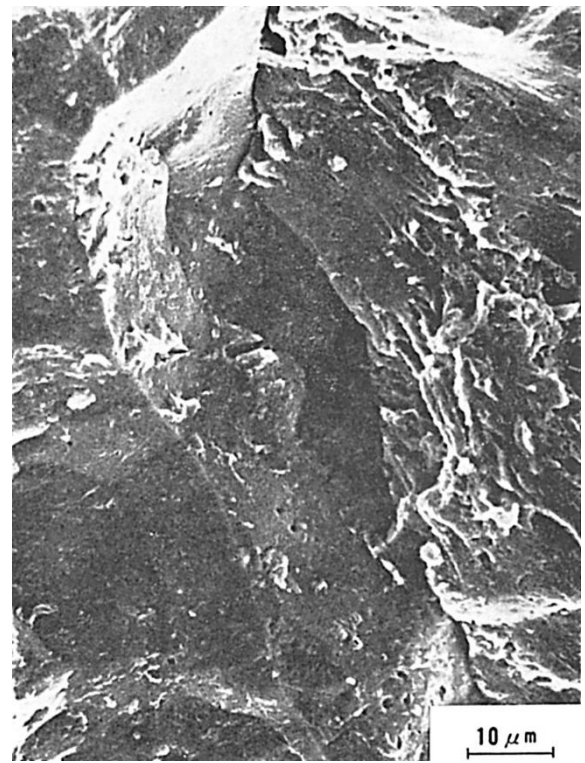
Fig.6 水素粒界破面と部分的に水素擬へき開破面が認められる．（ビート表面近傍）

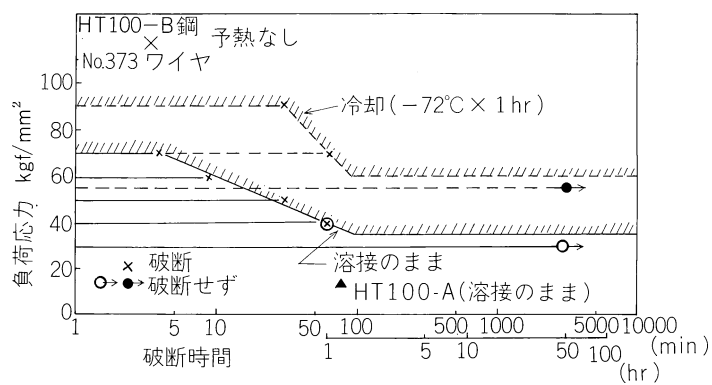
Fig.2 HT100-A および HT100-B 溶接部の TRC 試験結果

Fig.2 は TRC 試験結果を示す。破面観察は溶接のままの試験片で、負荷応力 40kgf/mm<sup>2</sup>, 破断時間 60min の破面をルート部からビート表面近傍まで行なった。その結果を Fig.3 に示す。(a)はルート部近傍の破面でミクロボイド (Microvoid) が多く観察される水素割れの破面を呈していた。また(b)はルートより 5mm 表面側に入った部分の破面であり、ミクロボイドも一部見られるが、擬へき開破面であった。水素脆化の影響がかなり溶接ビート全体におよんでいることが知られた。ビート表面近傍 (ルート部より 7.0mm のところ) では(c)のごとくディンプル (Dimple) 模様の延性破面を示していた。

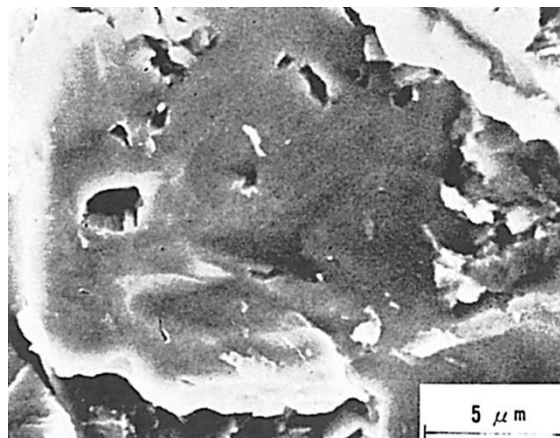
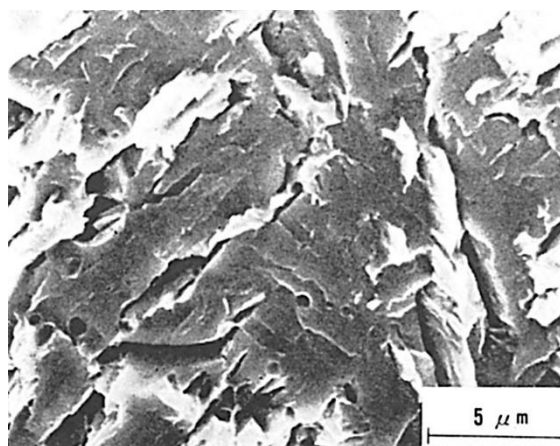
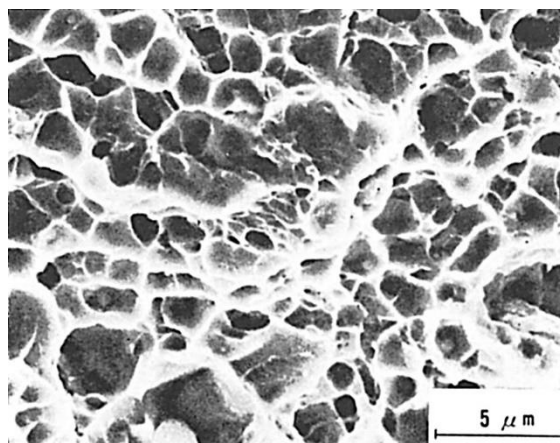
Fig.3 負荷応力 40kgf/mm<sup>2</sup> で TRC 試験を行なった HT100-B 溶接部のマイクロ破面

(a)ビードのルート部の破面

(b)ルートから 0.5mm の破面

(c)ルートから 7.0mm の破面

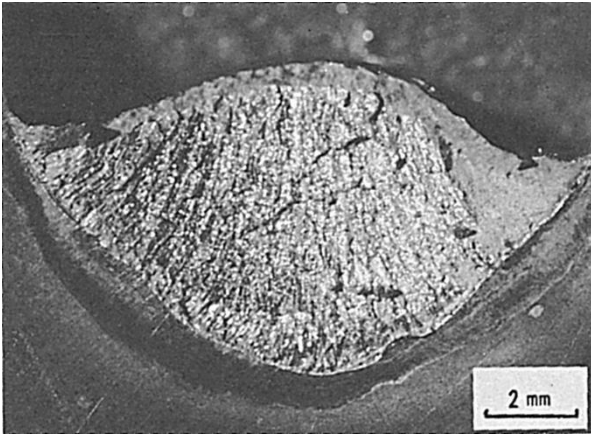
Fig.1 負荷応力 18kgf/mm<sup>2</sup> のときのマクロ破面

本試験法は割れを溶接金属のみに発生させることが可能である. Fig.1 および Fig.2 は負荷応力 18kgf/mm<sup>2</sup> および 52kgf/mm<sup>2</sup> にてのマクロ破面を示した. 負荷応力の低い場合, 破面は柱状晶による方向性と光沢をもつ垂直破断部が多く見られた. Fig.3 はミクロ破面の一般例を示し, 主として粒界破面が見られるが, 一部に粒内破面も見られた. Fig.4 は高倍率で観察した粒界破面の例を示し, ヘアー・ライン (Hair line) と共にボイド (Void) が多く見られた. ボイド内にはしばしば介在物が見られた. Fig.5 は粒内破面の例を示し, 破面は水素擬へき開破面であった. Fig.6 は Fig.5 の中央部を拡大して示し, ボイドが所々に見られ, ボイド内にはしばしば介在物が見られた.

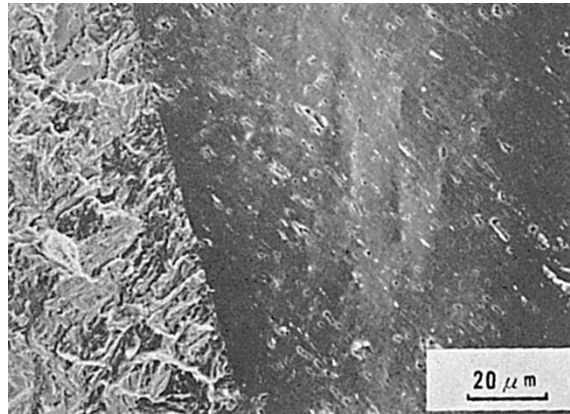
Fig.1 ミクロ破面の例

Fig.1 は粒界破面と粒内破面が隣接している部分のミクロ破面を示し, 粒界破面および粒内破面のミクロ的様相も高倍率で観察すると (その 1) の場合とかなり異なってい

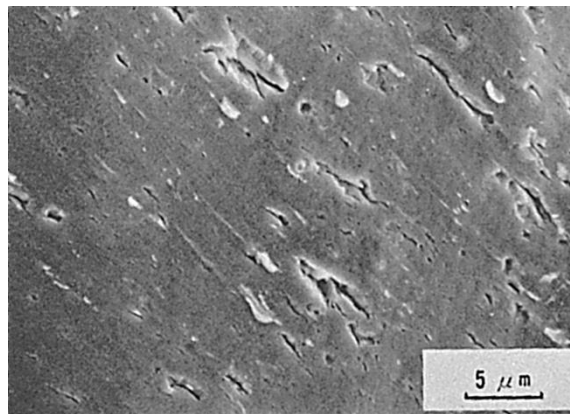
Fig.2 Fig.1 の中央部の粒界破面の拡大

た。まず、**Fig.2** は **Fig.1** の中央部の粒界破面を拡大して示し、ボイド (Void) はほとんどなくむしろ微細な二次割れが多く見られた。これらの二次割れは粒内のラスに沿うものである。また粒界破面そのものも (その 1) に比して平坦であった。

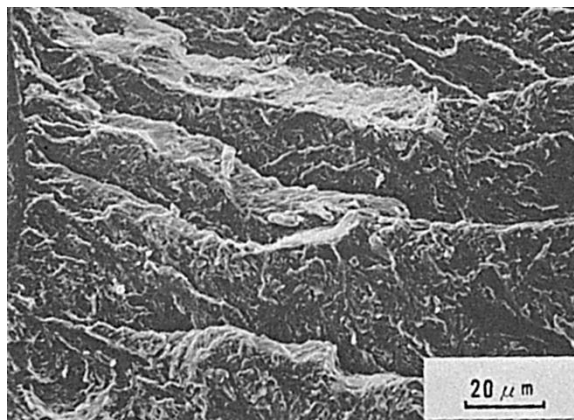
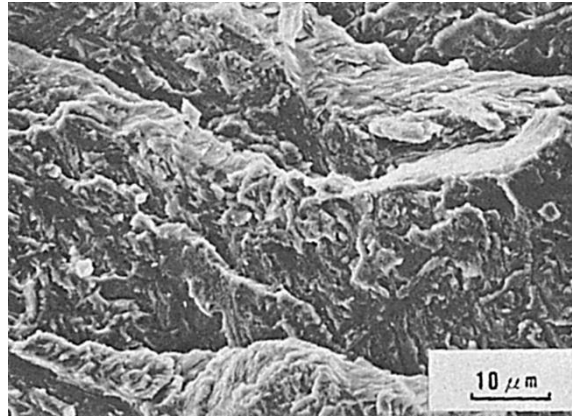
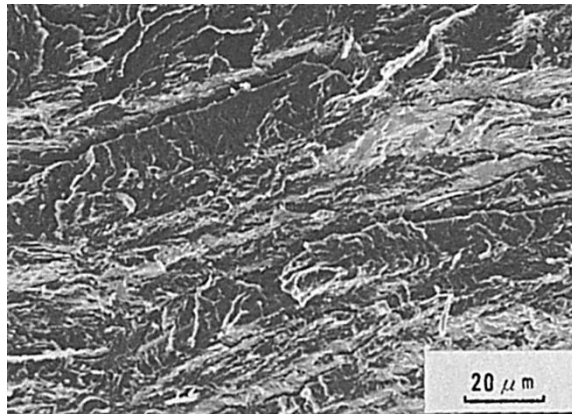
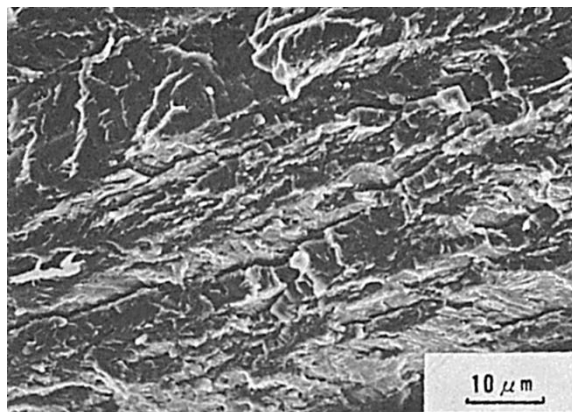
つぎに粒内破面の例を **Fig.3** と **Fig.5** に、またこれらをそれぞれ拡大して、**Fig.4** と **Fig.6** に示す。これらはいずれも水素擬へき開破面であるが、破面は (その 1) の場合ほどには入り組んでいない。

これらの相違が生じた理由は、旧オーステナイト粒界の粒界移動度とラス組織の発達の仕方が酸化物量に影響されているためと考えられる。

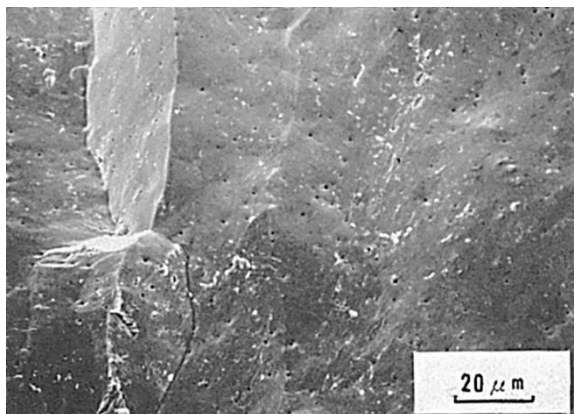
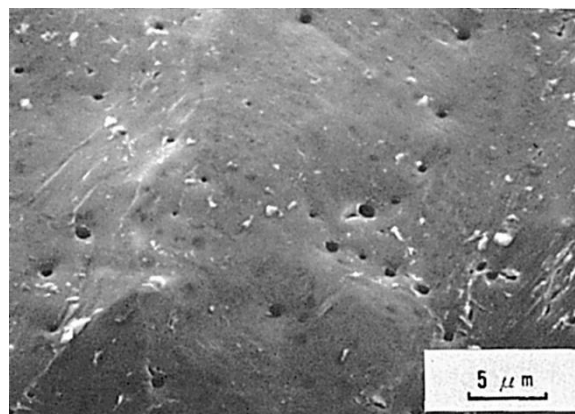
Fig.1 粒界破面

試験は TIG 溶接においてアルゴン・シールド・ガス中に水素と酸素を混入させて行なった. この場合の大きな特徴は, 前述の (その 2) で述べた場合と比べて粒界破面が増加し, したがって (その 1) で述べた被覆アーク溶接の場合の破面と似ていることである. Fig.1 は粒界破面の例を示し, Fig.2 は Fig.1 の中央部を拡大して示した. ヘアー・ライン (Hair line) と多くのボイド (Void) が見られ, これらの特徴は (その 1) の場合と非常によく似ている. Fig.3 は粒内破面の例を示し, Fig.4 は Fig.3 のほぼ中央部を拡大して示した. これらの擬へき開破面の入り組み方は前述の (その 2) よりも (その 1) によく似ている. これらのことから, 溶接金属のルート割れの破面には, 酸化物が大きく影響を与えていることがわかる.

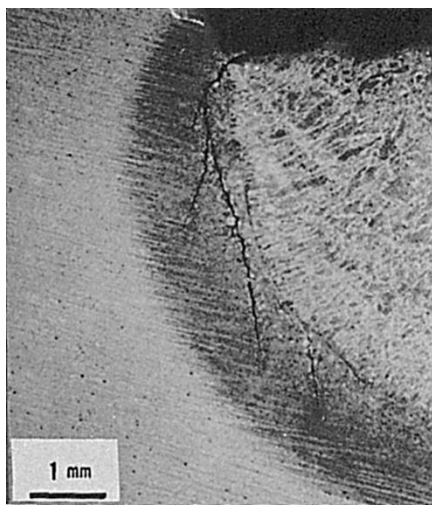
Fig.2 止端割れ

この割れは溝加工した SB49 炭素鋼板に予熱温度を下げて, 被覆アーク溶接したときの止端部の低温割れである. 試験片の形状を Fig.1 に示す. 割れは Fig.2 の断面マクロ組織に示すように, 止端部を起点に熱影響部に沿って進展しており, 一部枝分れしていた. 割れの断面ミクロ組織を Fig.3 に示す. 割れた箇所を強制的に破断したマクロ罅面を Fig.4 に, またこのスケッチを Fig.5 に示す. Fig.5 の上側は強制破面であり, 下側が低温割れの破面である.

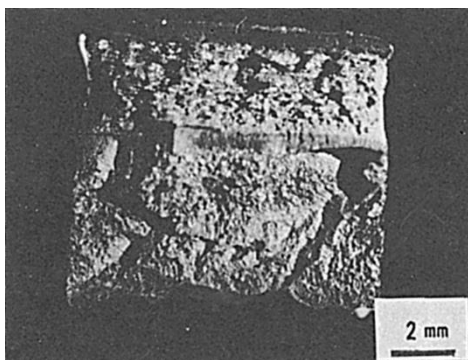
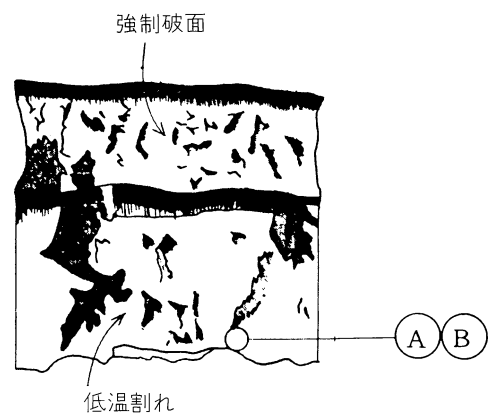
Fig.4 マクロ破面

マクロ破面では割れが分岐しているため、めくれが生じ、表面の凹凸が著しい様相を呈していた。このマクロ破面の A および B 部を拡大したミクロ破面を Fig.6～9 に示す。割れのミクロ破面はほとんどが粒内破面であり、一部に粒界破面が混在していた。粒内破面は水素擬へき開破面であった。

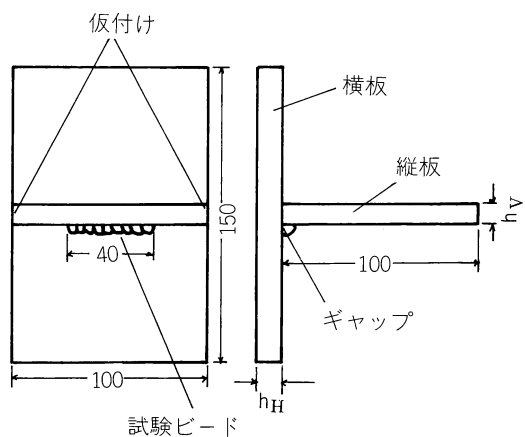
Fig.1 非拘束 T 型すみ肉溶接割れ試験

HT50 鋼のヒール割れ (Heel crack) は Fig.1 に示されるような非拘束 T 型すみ肉溶接割れ試験片によって再現した。ルート部,すなわち Fig.2 の A および B 点では Fig.3 および Fig.4 にみられるようにディンプル (Dimple) あるいは擬へき開破面となっていた。特に B 点ではディンプル内に介在物が認められた。ルート部から 1mm 離れた C 点では, Fig.5 に認められるように典型的な擬へき開破面で, 二次割れを伴って認められた。ヒール割れは板表面に平行に伝ばする割れで, ラメラテア (Lamellar tearing) と似ているが, 割れ伝ば部は明らかに低温割れの様相を示していた。しかし, ヒール割れの発生部においては, 特に Fig.4 ではラメラテアと類似しており, 割れ発生に比較的大きな応力が負荷されていることが考えられる。

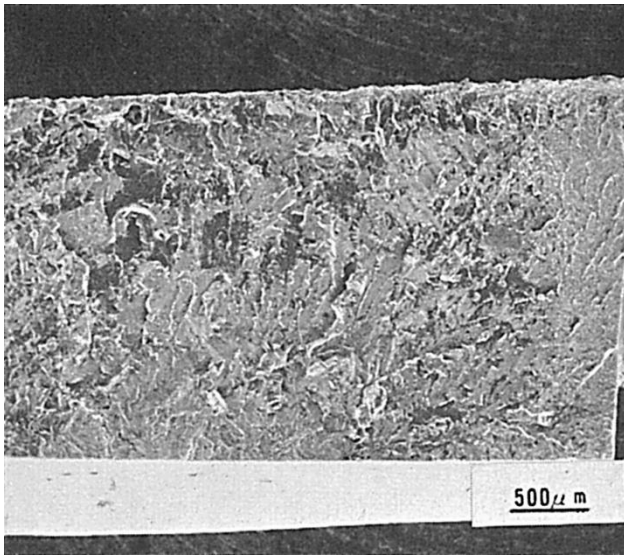
Fig.1 低倍率のマイクロ破面

スラグもれ止めパテを使用した消耗ノズル式エレクトロスラグ溶接において試験材を急冷し、数日間放置後、溶接金属を切りだしたところ 2~5mm の割れが多数認められたが、溶接後、急冷せずに空冷した溶接金属には割れは認められなかった。Fig.1 はマクロ破面を示すが、下部中央のにぶい銀色を呈した部分が割れである。破面形態は Fig.2 ~4 に示すように擬へき開破面を呈していたが、柱状晶の成長方向の影響を受けている。なお、破面にはディンプルおよび粒界破面は認められなかった。この割れの原因は急冷したため、過飽和に水素が内在することおよび水素逃散が遅いことによる遅れ割れと考えられ、空冷することにより、冷却中に水素が十分に逃散するために割れが発生しなかったものと考えられる。

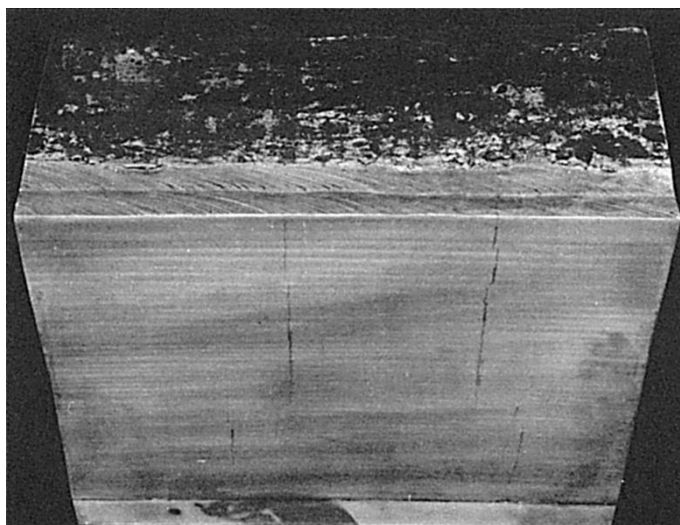
Fig.2 2 $\frac{1}{4}$ Cr-1Mo 鋼溶接金属に発生した横割れ

Fig.2 に 2 $\frac{1}{4}$ Cr-1Mo 鋼サブマージーク溶接金属に発生した横割れの外観を示す. 横割れは大きい場合, 表面まで出ているが, 多くは最終層直下および 2~3 パス内側の部分に比較的小さい割れとして認められた, また, ミクロ割れはマクロ的には上層熱影響部の最外線近傍に多く見られた.

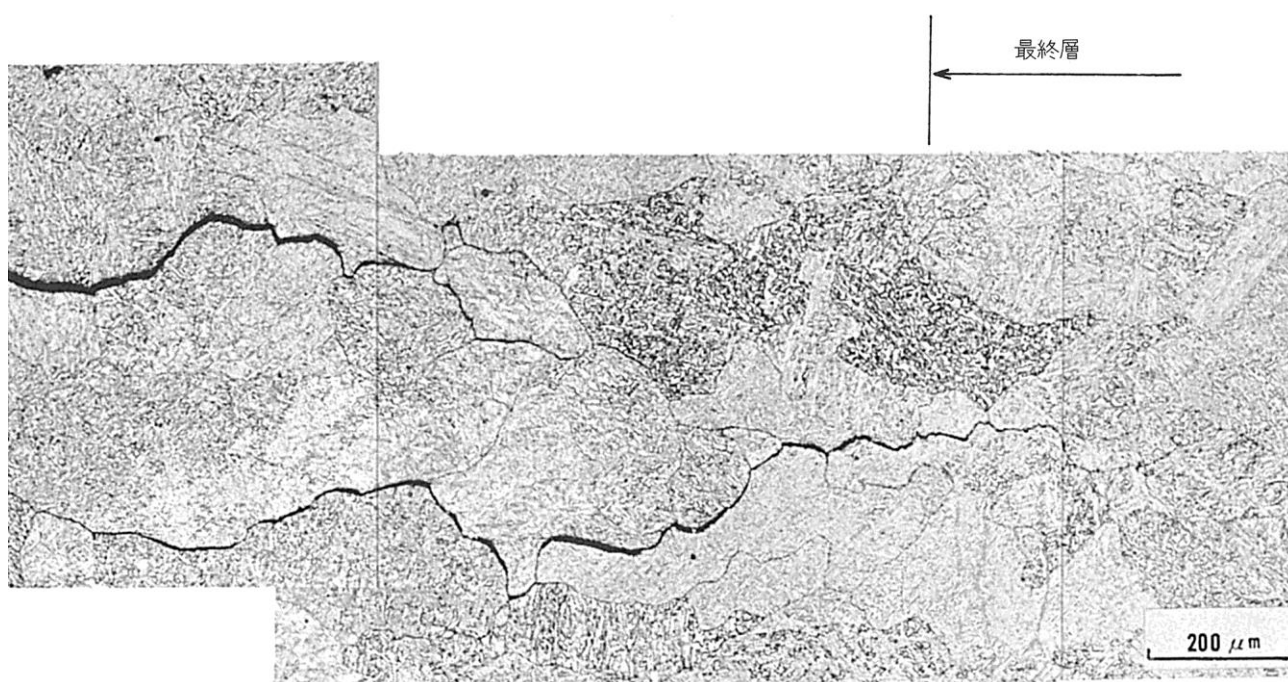
Fig.3 横割れ発生部近傍のマイクロ組織

Fig.3 は横割れ発生部近傍の光学顕微鏡組織であるが, 割れは溶接金属の旧オーステナイト粒界を主に伝ぱし, 一部粒内を伝ぱしていた.

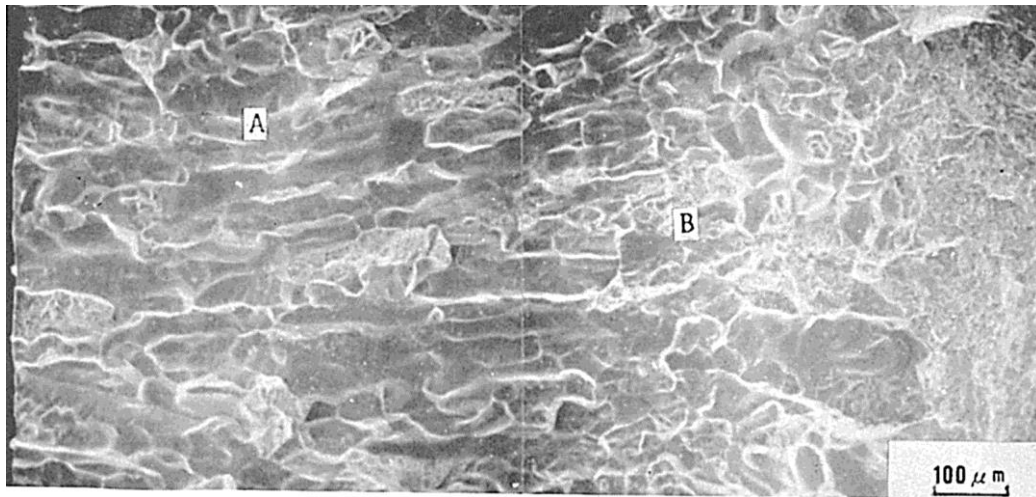
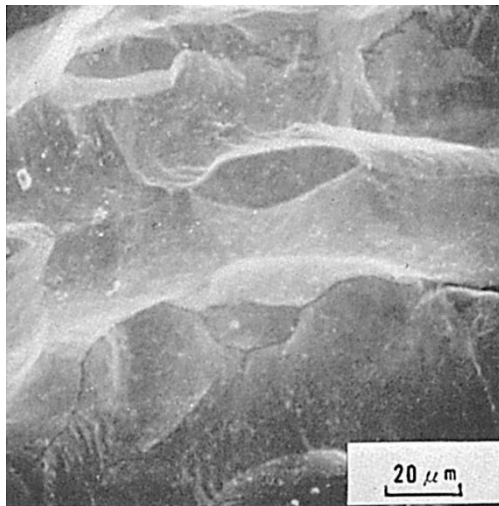
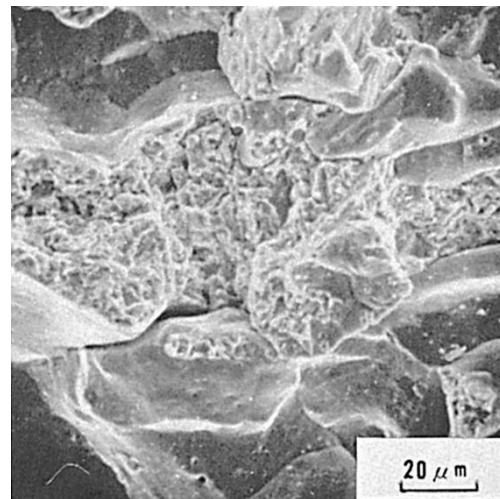
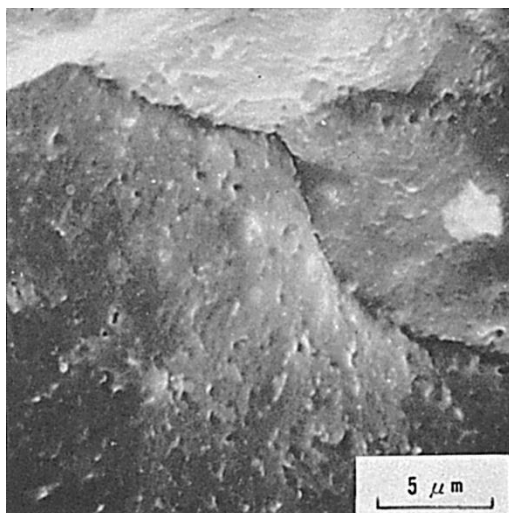
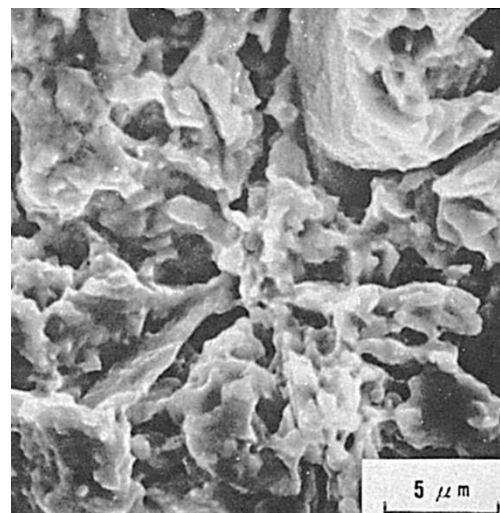
Fig.4 2 $\frac{1}{4}$ Cr-1Mo 鋼溶接金属横割れ部のマイクロ破面

Fig.4 に横割れのマクロ破面を示す。この破面形態には 2 種類のものが見られた。すなわち(A)の粒界割れ破面と(B)の擬へき開破面より構成されており、高強度材に典型的な水素割れ破面を呈していた。一般に高張力鋼の水素割れ破面は、高強度になるほど粒界破面が多くなることが知られている。ここで、割れ発生部の硬度は、360Hv 程度であり、組織的にはマルテンサイト・ベイナイト組織になっていた。そのため、旧オーステナイト粒界が保存され、水素割れでも粒界破面が多く見られると考えられる。

一方、板厚方向水素分布の検討からは、最終層直下部に集積水素量のピーク位置があり、これは横割れ多発部と一致していた。また、この位置は多層溶接の際生じる次層の溶接熱による硬化位置とも一致していた。

これらより、本横割れは、多層溶接金属中の拡散性水素が、最終層直下に多量に残存し、溶接引張残留応力と重畳することにより発生したものと考えられる。

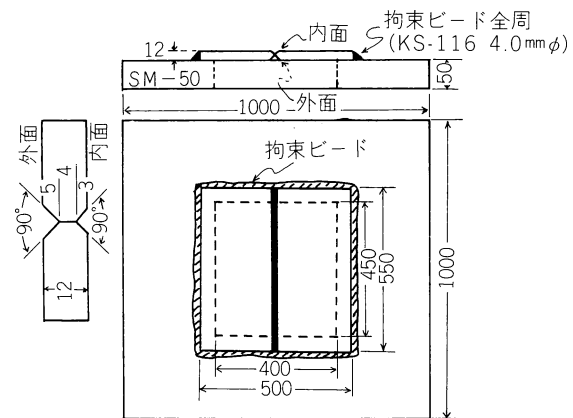
Fig.1 窓型拘束盤と試片形状

Fig.1 は, 窓型拘束盤と試験片の形状を示す. 試験ビートは外面側を共金 MIG で全

線仮付けした後，2 電極サブマージアーク溶接で，両側とも同一条件で内面側，外面側の順で行なった．

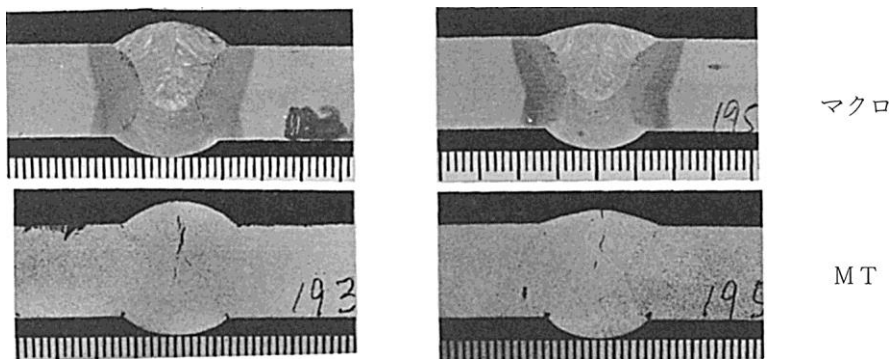
Fig.2 断面マクロ組織

Fig.2 は溶接部の横断面マクロ組織（上段）と同一面を磁粉探傷試験した結果（下段）の一例を示す．図にみられるごとく，割れはおもに溶接金属中央の柱状晶会合部で認められるが，それ以外の部分でも柱状晶の粒界にそって発生していた．

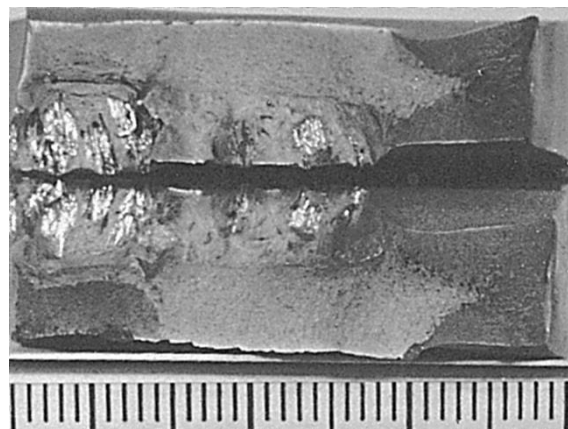
Fig.3 マクロ破面

Fig.3 は，割れを含有する溶接継手部を引張破断させた場合のマクロ破面を示す．図中光っている部分が既存の割れ部であり，溶接金属の柱状晶の方向性が認められた．

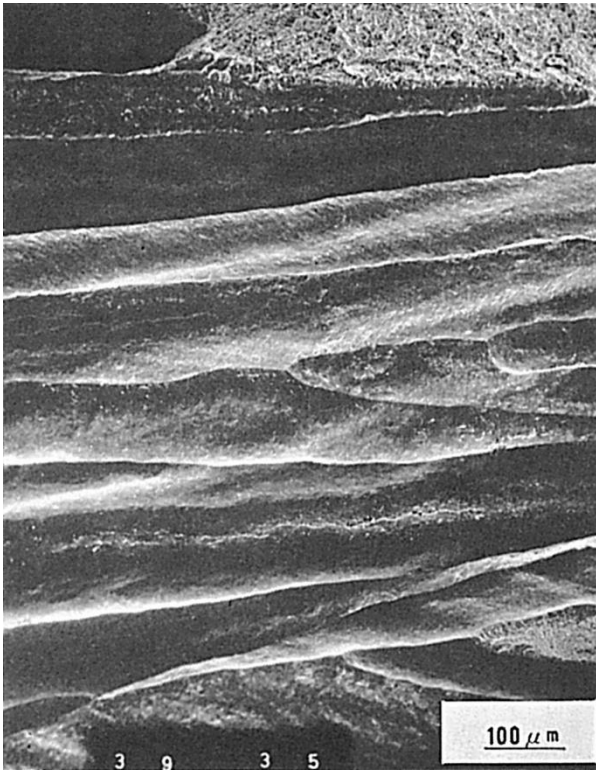
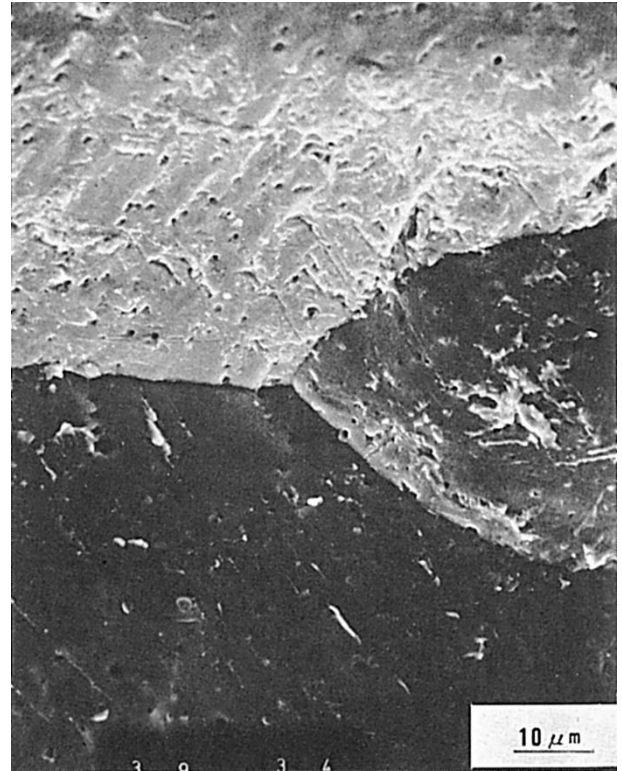
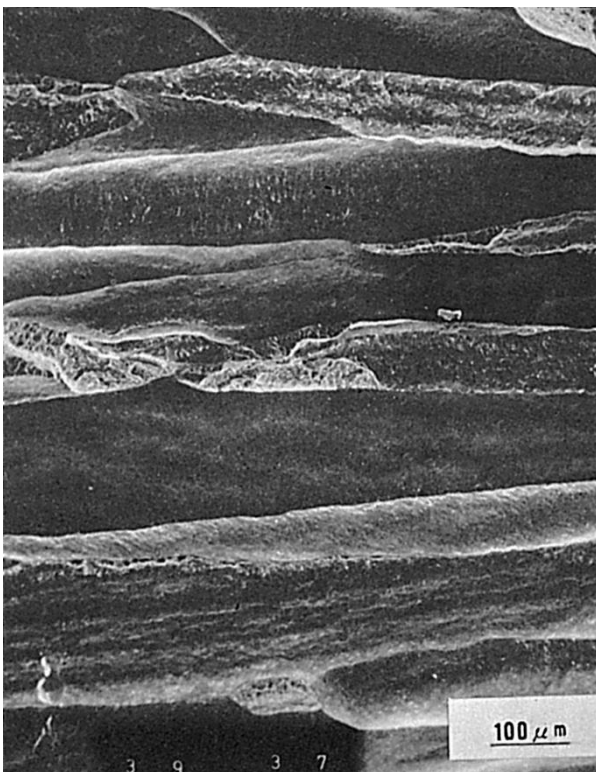
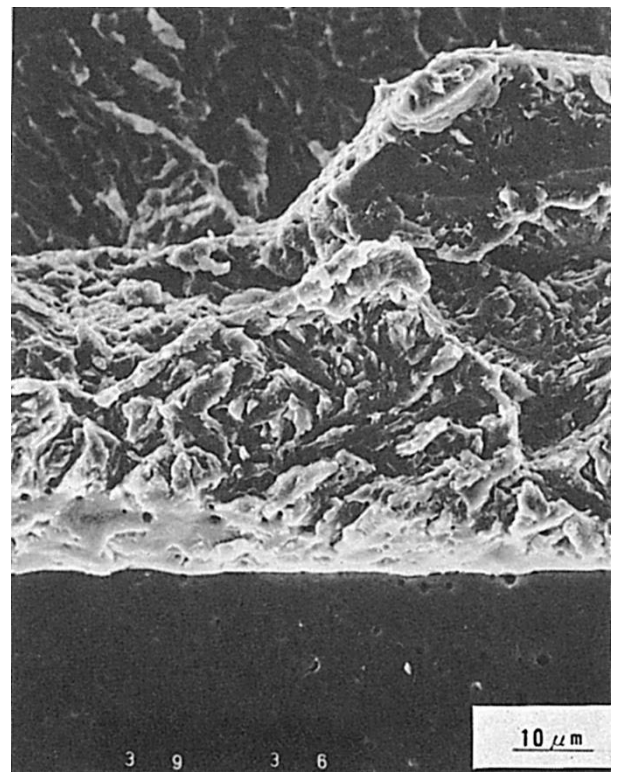
Fig.4 9%Ni 銅溶接金属の水素による粒界および粒内破面

Fig.4 はこれらの割れ部のミクロ破面の例を示す．(a)と(b)および(c)と(d)は，それぞれ同一箇所を倍率を変えて撮影したもので，それぞれ，低倍率で撮影した(a)および(c)からは，両者とも旧オーステナイト粒界で割れが生じているのが観察された．いっぽう，高倍率で観察すると(b)および(d)にみられるごとく，水素に起因した破面の存在が認められた．とくに(d)の中央部は水素擬へき開破面になっている．
