I.3 ラメラテア (Lamellar Tears) 概説 (Outline)

(54) HT60 鋼のガス切断部端面割れの破面

(55) SM41 鋼の完全拘束割れ試験による MAG 溶接部の破面

(56) HT50 鋼の板厚方向インプラント試験片の破面

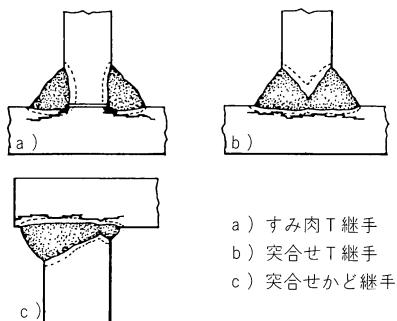
Fig.1 ラメラテアの起りやすい溶接継手
(Farrar, Dolby, Baker)⁴⁾

ラメラテアは上記のような溶接構造物の多層溶接継手の熱影響部近傍及び板厚中央部に発生し、板表面に平行な介在物を伝わって階段状に伝ばする割れである（Fig.1 にその図解

Fig.1 及び Fig.2 はそれぞれラメラテアを生じやすい溶接継手及び溶接構造の例を示したもので⁴⁾、これらの継手では溶接施工時に溶接部の収縮が強く拘束されて、特に板厚方向に大きな引張拘束応力を生じやすく、これが上記の介在物の存在と重畠してラメラテアを発

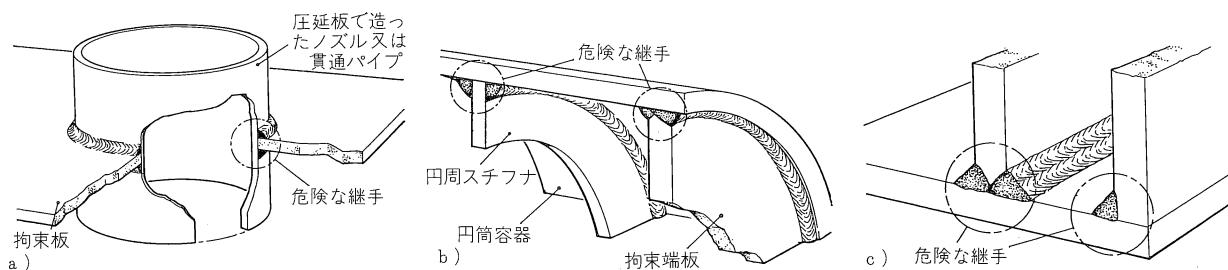
Fig.2 ラメラテアの起りやすい溶接構造 (Farrar, Dolby, Baker)⁴⁾

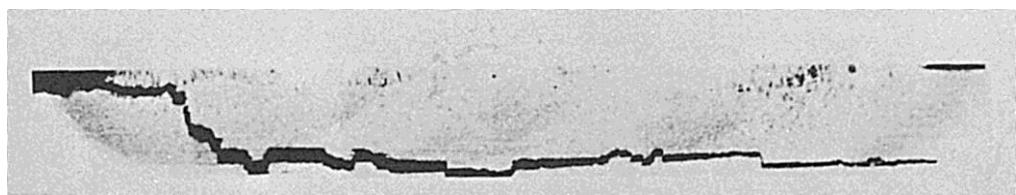
Fig.3 高張力鋼の窓形拘束溶接割れ試験で再現されたラメラテアのミクロ組織（伊藤、池田、中西、小溝）⁶⁾

典型的なラメラテアのマクロ的特徴は、板表面に平行なテラス（Terrace）と呼ぶ割れと、それらを結ぶウォール（Wall）と呼ぶ割れからなる階段状の形態である（Fig.3 及び Fig.4）。フラクトグラフィ（Fractography）によれば、テラスには MnS のような大きな板状介在物又

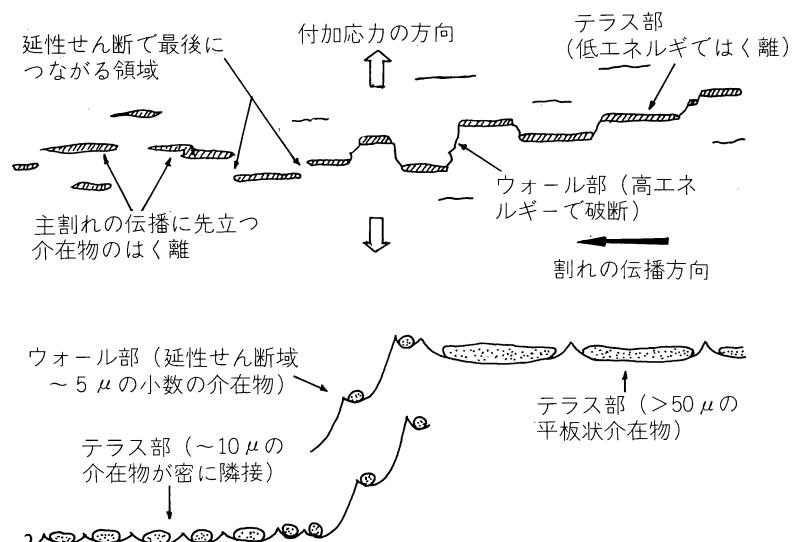
Fig.4 ラメラテアの概念図（Farrar, Dolby, Baker）⁴⁾

はく離で発生し、同一水平面内にあるはく離箇所の間は纖維状破壊により、又異なった水平面内にあるはく離箇所の間はせん断破壊により連結されて階段状の形態を作る⁴⁾。

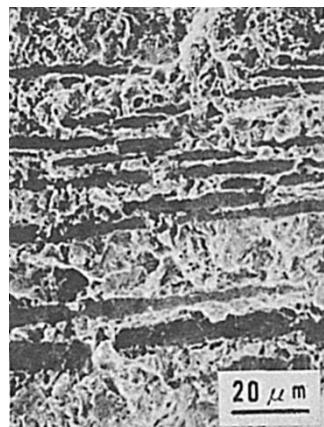
Fig.5 高張力鋼の拘束窓形溶接割れ試験で再現されたラメラテアのミクロ破面 (伊藤, 池田, 小西, 小溝)⁶⁾

ラメラテアのフラクトグラフィにおいても水素の影響の痕跡が認められており、介在物とマトリックスの界面のはく離箇所と水素脆性破面が交互に並んでいる例⁶⁾ (Fig.5) や、かど継手に生じた典型的なテラス・ウォール状のラメラテア破面に部分的にテラス状の介在

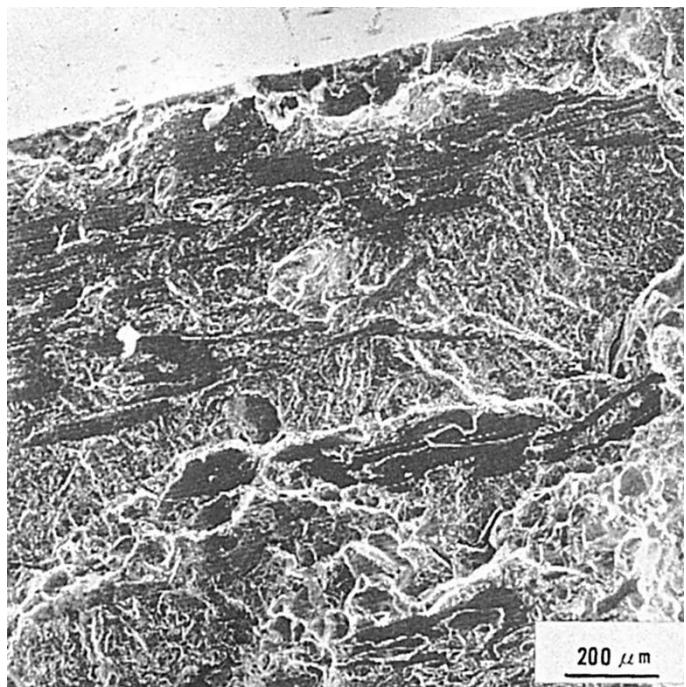
Fig.2 割れのミクロ破面

連続鋳造された SM58 のガス切断を行なったところ、切断端面の 1/2 厚の位置に割れが発見された (Fig.1). この割れ付近を切り出し、鋸刃ノッチを入れて露出させた割れのマクロ破面の様相を Fig.2 に示す. 写真上部の白色の部分は、切断された端面である. 写真中に黒く平らに見える部分は、硫化物系と思われる介在物の存在した跡と考えられる. この部分の拡大したミクロ破面を、Fig.3 に示す. 又、Fig.4 は Fig.3 のリップル (Ripple) 状の部分を拡大したものである.

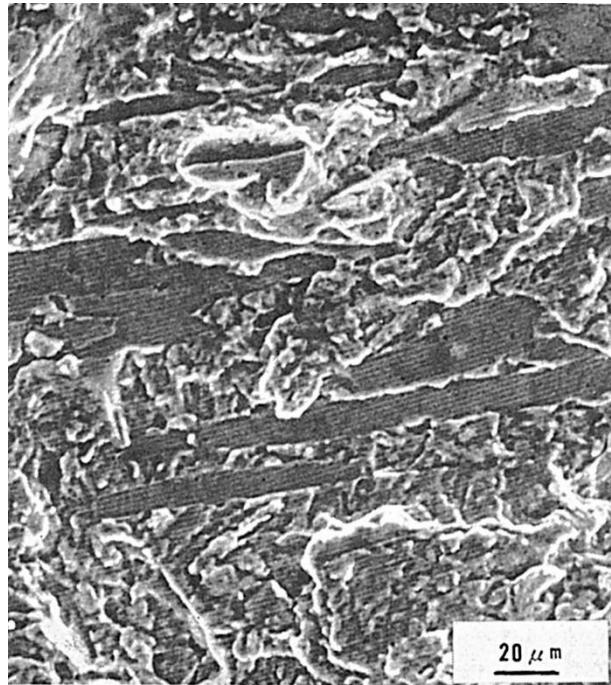
Fig.3 Fig.2 の黒く平らな部分を拡大したミクロ破面

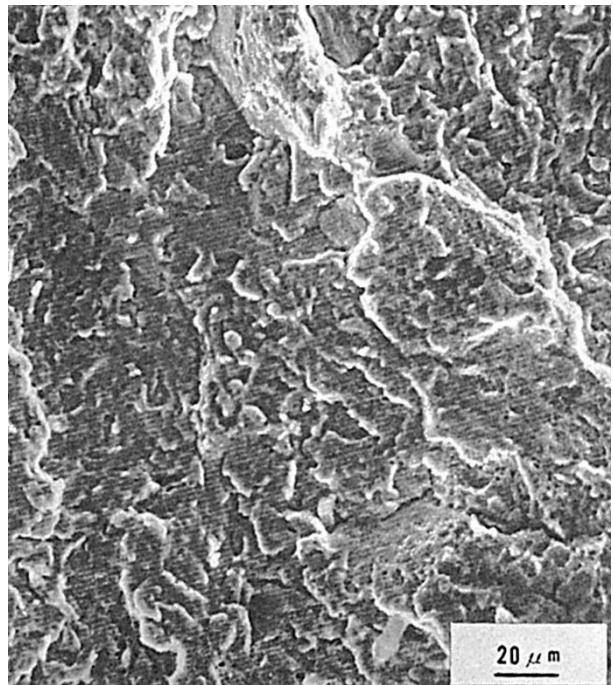
Fig.4 Fig.3 のリップル (ripple) 状の部分を拡大したミクロ破面

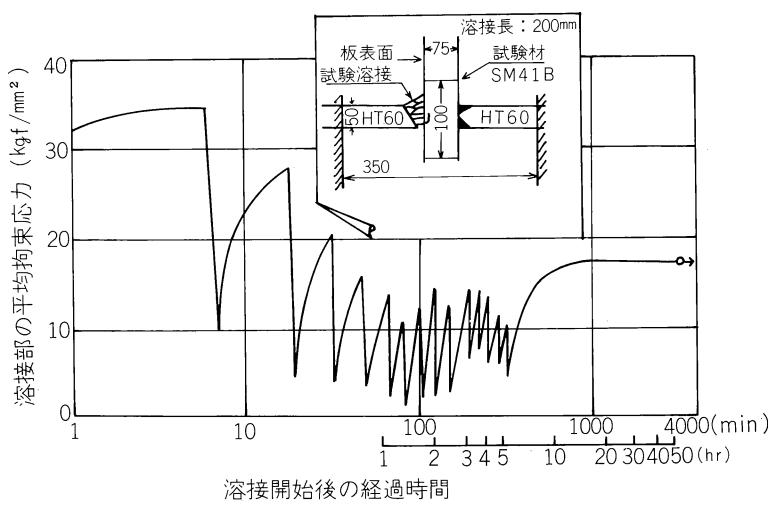
Fig.1 溶接開始後の経過時間と拘束対応力の変化

Fig.1 は溶接施工時を含め実験終了までの経時変化に対する拘束応力の変化を示す。例えば初層溶接後、溶接部が冷却するに従い拘束応力は約 35kgf/mm^2 まで上昇するが、2 パスの溶接で約 10kgf/mm^2 まで低下する。なお各溶接パスにおける最大拘束応力は 5 パス位まで順次減少し、それ以後の溶接パスでは $11\sim14\text{kgf/mm}^2$ の一定値となる。最終パス（15 パス）の溶接終了後、拘束応力は溶接部の冷却と共に上昇し、試験片全体の温度が室温になった時、最大拘束応力 17kgf/mm^2 となる。その後、拘束応力は時間の経過と共に僅かに低下する。試験 50hrs で実験を終了したが、その時の拘束応力は 16.9kgf/mm^2 であった。溶接部断面を検査した結果、ルートより母材熱影響部へ約 3mm のラメラテアと考えられる割れが発生した。以下の写真はその割れ破面を観察したものである。

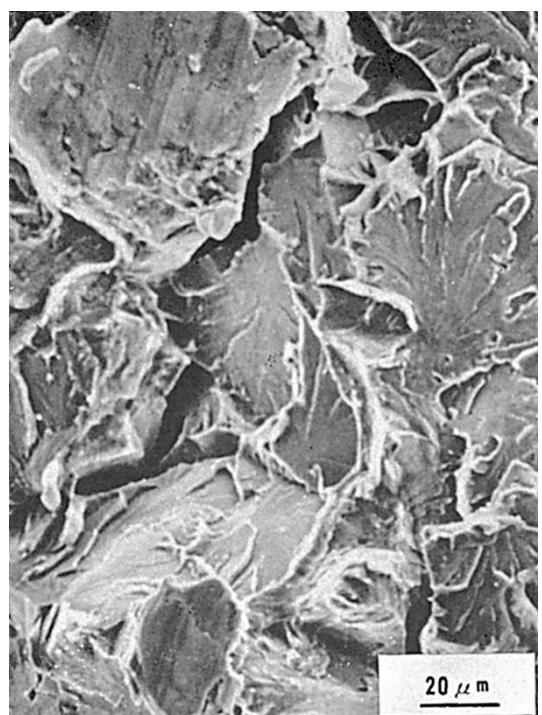
Fig.2 割れのミクロ破面（擬へき開型）

Fig.2 は擬へき開型の破壊でありルートの切欠き先端部を除き、割れの大部分がこの破面を示す。

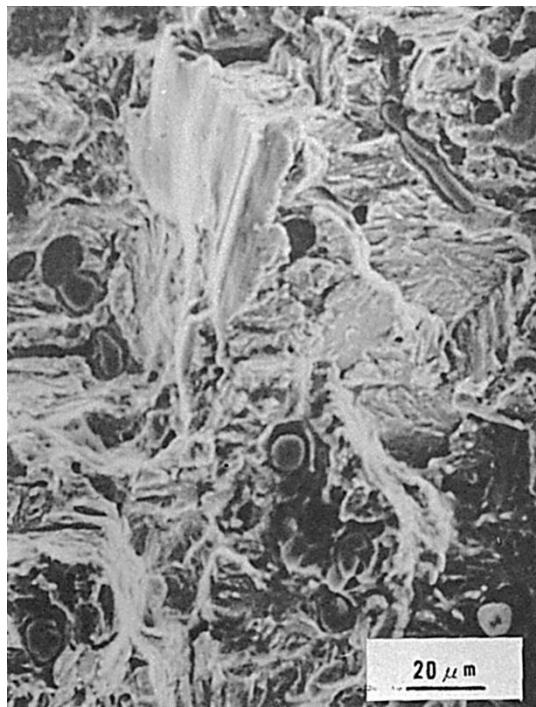
Fig.3 割れのミクロ破面（水素脆化擬へき開型、球状及び棒状の介在物）

Fig.3 は擬へき開型破面内の所々に現われる破面で球状及び棒状の介在物が多数見られる。この介在物を除くと一般的な低温割れで観察される水素脆化を示す破面であり、MAG 溶接でも拡散性水素の影響を受けるようである。

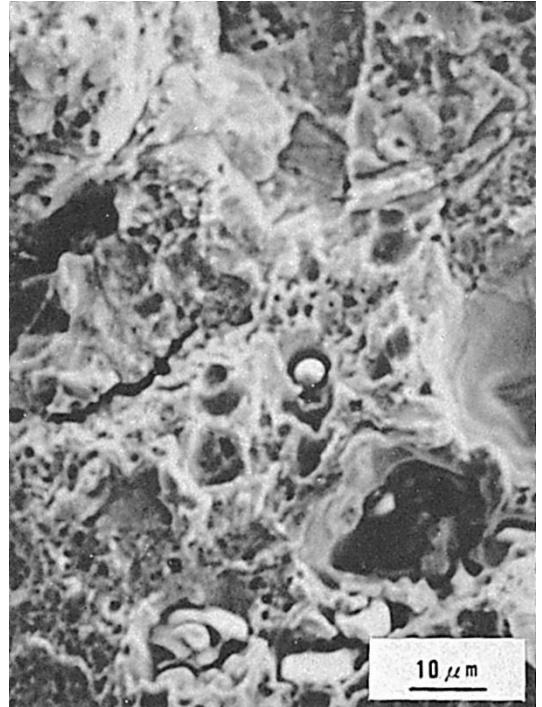
Fig.4 割れのルート部近傍のミクロ破面（球状の介在物、スケール）

Fig.4 はルート部に近い位置で板表面のスケール等を含む介在物が多数存在する。

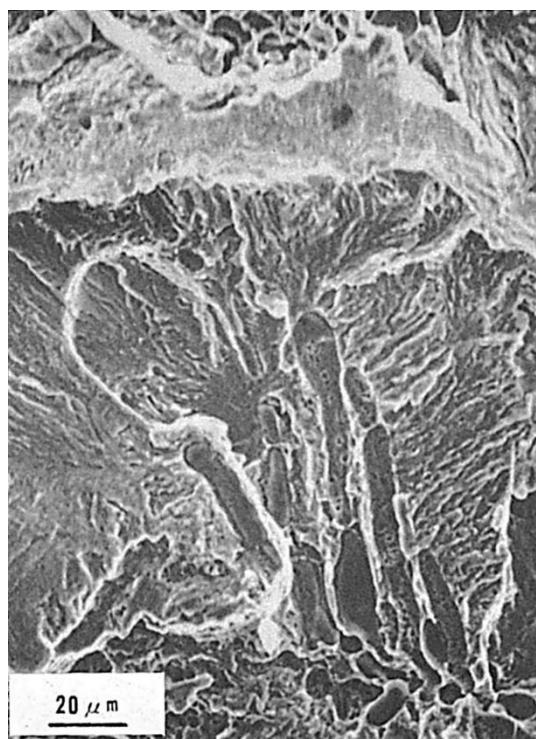
Fig.5 は前述した試料と同一破面内のものでラメラテア状破面である。写真中央に数本の棒状介在物が存在し、その周囲は水素脆化と推定される羽毛状の不安定な破壊形式を示している。また、それに隣接する上方の突起部にせん断形の破壊が観察される。

Fig.5 ラメラテア状の割れのミクロ破面

Fig.5 の破面の面分析を実施した。Fig.6 は S を分析したもの、Fig.7 は Mn を分析したものである。この他に Si, Al 等を分析したが特に偏析は認められない。この結果、Mn 及び S の偏析と Fig.5 の介在物の位置とが一致しており、介在物は MnS であることがわかる。

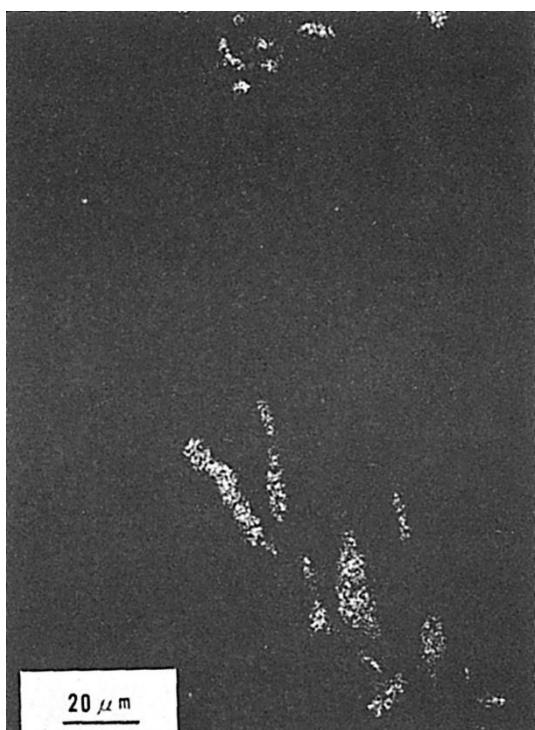
Fig.6 Fig.5 における S 特性 X 線像

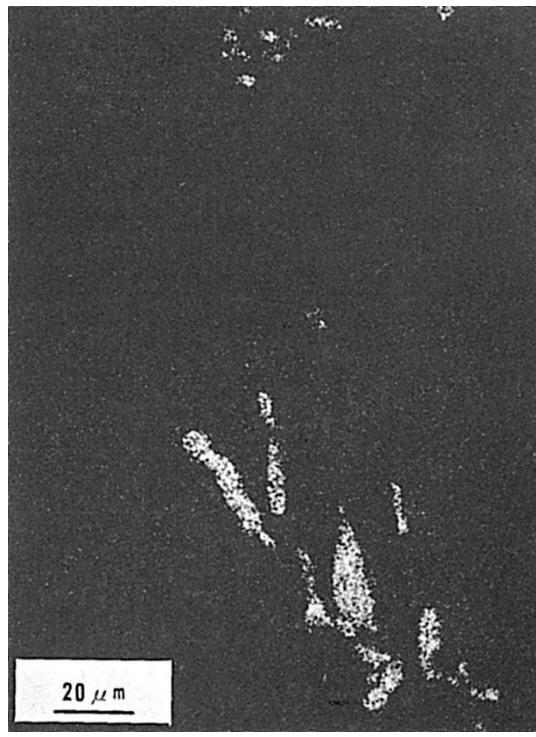
Fig.7 Fig.5 における Mn 特性 X 線像

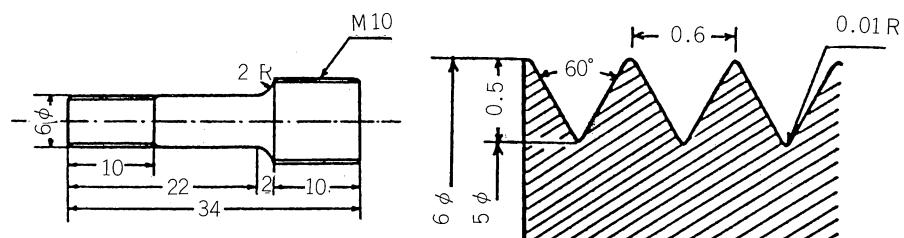
Fig.1 インプラント試験片形状およびスパイラルノッチ形状

(Fig.1 参照)

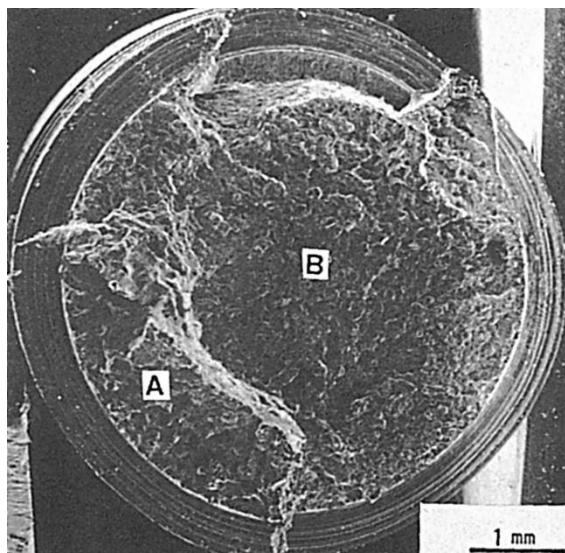
Fig.2 は負荷応力 52kgf/mm² にて 90min 経過して破断した試験片のマクロ破面を示す。

図中 A 及び B 部はそれぞれスパイラル・ノッチ (Spiral notch) の底部から発生した遅れ割れ伝ば域を示す。A 及び B 部の境界は白く観察されるがディンプル (Dimple) 模

Fig.2 マクロ破面 (負荷応力, 52kgf/mm², 破断時間 90min)

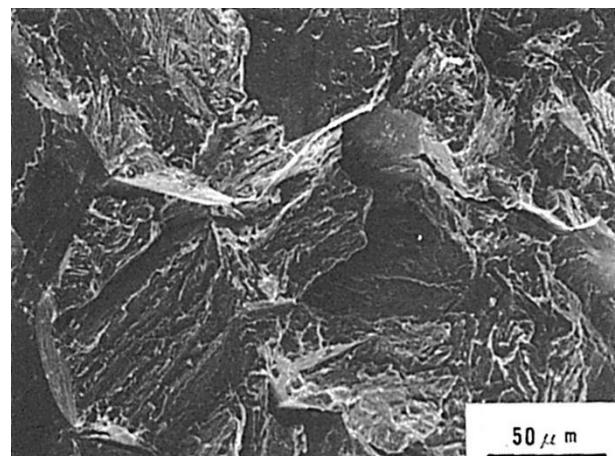
Fig.3 Fig.2 の A 部を拡大したミクロ破面 (水素脆化擬へき開)

様が認められた。Fig.3 は Fig.2 の A 部を拡大して示す。破面形態は粒内破面で水素脆化擬へき開破面 (QC_{HE}) が主として認められ、一部に粒界破面 (IG_{HE}) が認められた。Fig.4 及び Fig.5 は Fig.2 の B 部を拡大して示し、破面形態は QC_{HE} および IG_{HE} であった。ごく一部に介在物が認められた。通常、鋼材中の非金属介在物（とくに MnS）が多い場合は非金属介在物のクラスター部でテラス (Terrace) 部を形成しラメラテア (Lamellar tearing) が生じるが、供試鋼の S 量が少ないため、テラス・ウォール (Terrace and wall) 状の破面が認め難く水素支配型の破面であった。

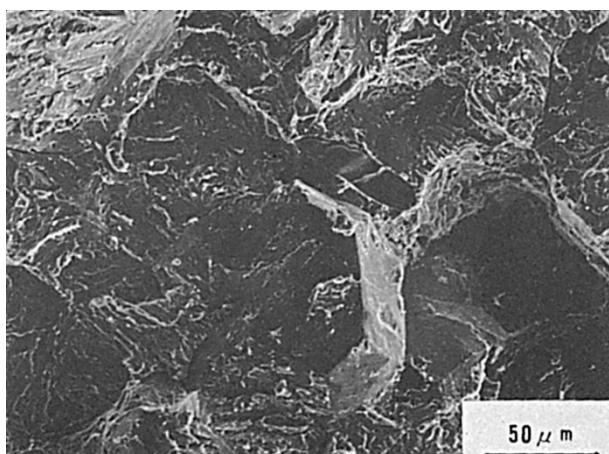
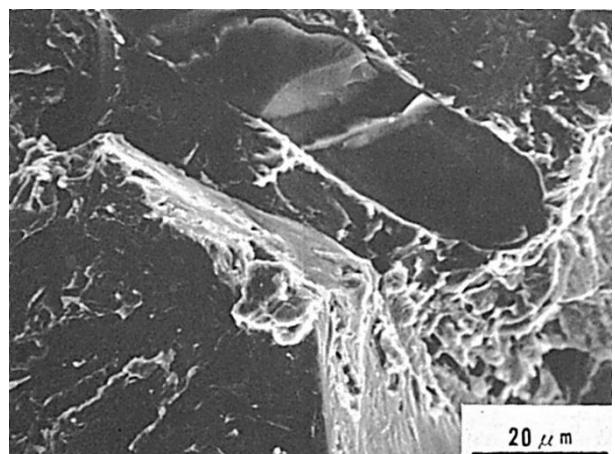
Fig.4 Fig.2 の B 部を拡大したミクロ破面 (水素脆化擬へき開及び粒界破壊)

Fig.5 Fig.4 の中央部を拡大したミクロ破面 (水素脆化擬へき開及び介在物)

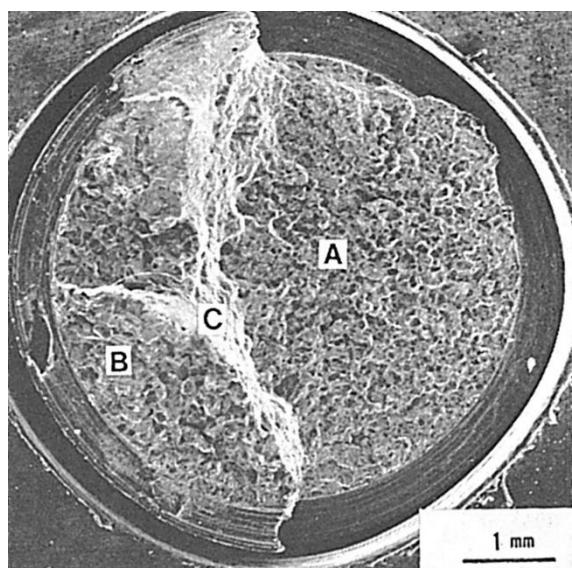
一方、負荷応力が 45kgf/mm^2 と前者より負荷応力が低く、破断時間が 150min のものではその破面は Fig.6 に示すごとく、スパイラル・ノッチ底部の二箇所から生じた割れは図中の A および B 部を形成し、C 部で急速破断の際に合体していた。Fig.7 は A 部のノッチ底部近傍を示し、 IG_{HE} が主であった。Fig.8 及び Fig.9 は A 部の中央部を拡大して示し、前者の負荷応力が高い場合の破面に比して IG_{HE} の領域が多く、 QC_{HE} の領域が少ないことが知られた。これらのことから、板厚方向試片にて、非金属介在物量が少ない場合、水素が含まれると圧延方向試片の場合と同様に QC_{HE} 及び IG_{HE} が認められ、負荷応力が低くなるほど QC_{HE} が減少し、 IG_{HE} が増加する。これらの破面形態の変化は負荷応力の程度とあいまって、破断時間が変化するが、破断に至るまでの時間における水素のミクロ的な拡散集積およびその集積位置と関連している。

Fig.6 マクロ破面 (負荷応力 45kgf/mm^2 , 破断時間 150min)

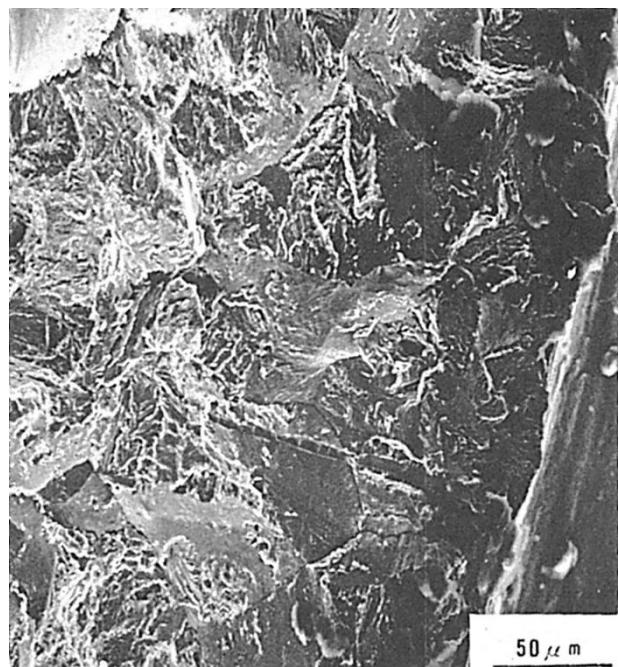
Fig.7 Fig.6 A部のノッチ底部近傍を拡大したミクロ破面 (ノッチ直下は主として水素脆化粒界破壊, その他は水素脆化擬へき開が主)

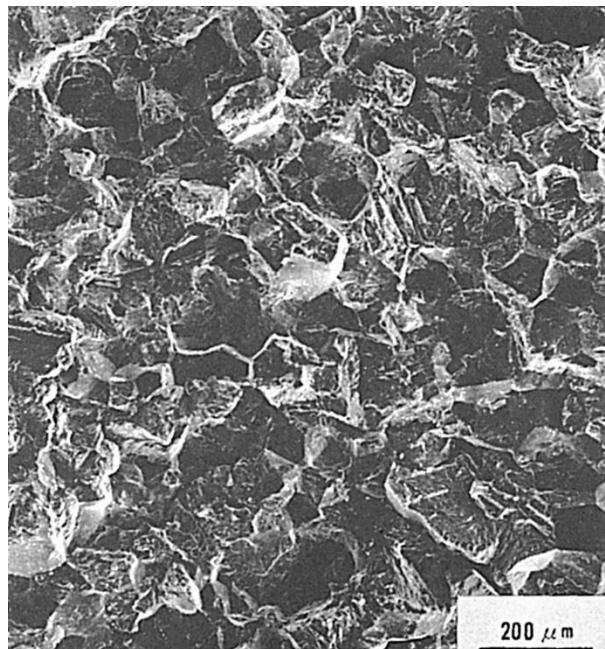
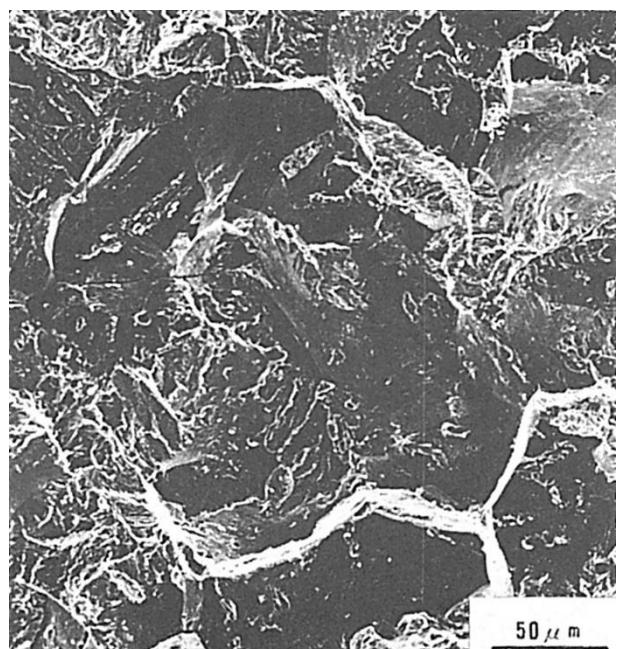
Fig.8 Fig.6 の A 部を拡大したミクロ破面 (水素脆化粒界破壊)

Fig.9 Fig.8 中央部を拡大したミクロ破面 (水素脆化粒界破壊と一部に水素脆化擬へき開)

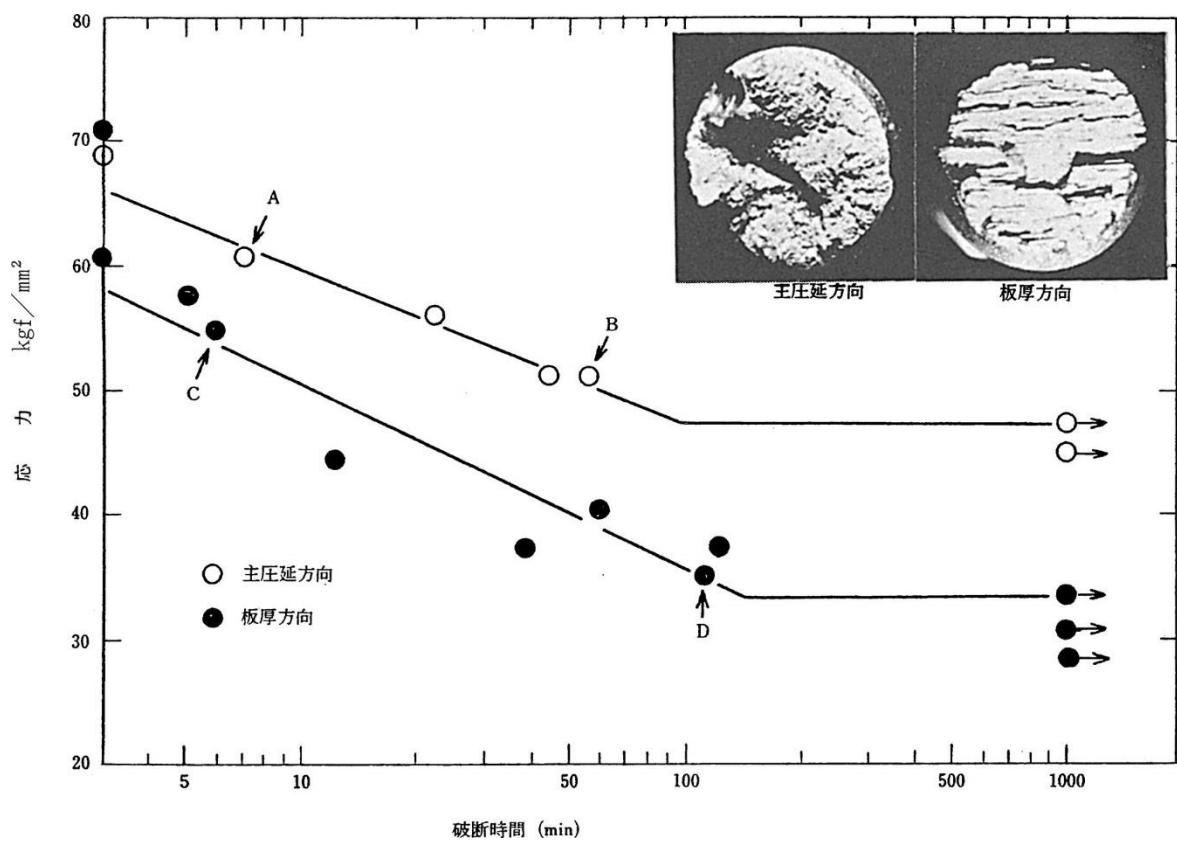
硫黄 (S) 含有量の高い SM58Q のインプラント試験片破面を観察するため実験は圧延方向に平行に試験片を採取した場合と、板厚方向に試験片を採取した場合の二通りについて行なった。板厚方向の場合は、溶接熱影響部の幅の小さな電子ビーム溶接法にて同一材をタブ板として溶接し、試験片を採取した。インプラント試験結果を Fig.1 に示す。

インプラント試験における限界割れ発生応力は、試験片の採取方向により大きく異なり、板厚方向試験片の方が小さい。また、破面のマクロ写真を Fig.1 中に付記したが、板厚方向試験片では、鋼板のラミネーション (Lamination) に影響された破断形態を示す。すなわち、一般にラメラテア (Lamellar tearing) と呼ばれる溶接割れに対応していると考えられる。

Fig.1 インプラント試験結果 (拡散性水素量: 5.0ml/100g, 溶接入熱量: 17,000J/cm)

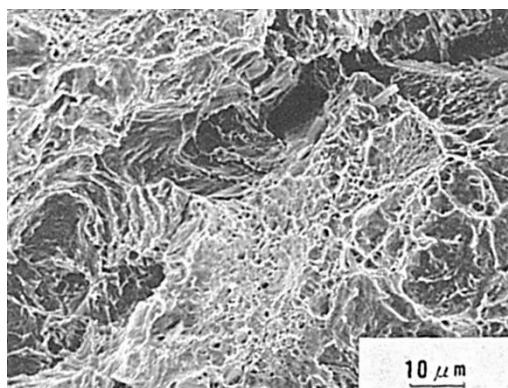
Fig.1 中 A および B で示した試験片の破面をそれぞれ Fig.2, Fig.3 に示す。L 方向 (圧延方向) 試験片の場合、高応力で破断したものにはディンプル (Dimple) が認められる。また、低応力で破断までの時間が長いものは水素擬へき開破面となっていることが知られた。

Fig.2 ディンプル破面 (Fig.1 中の試験片 A)

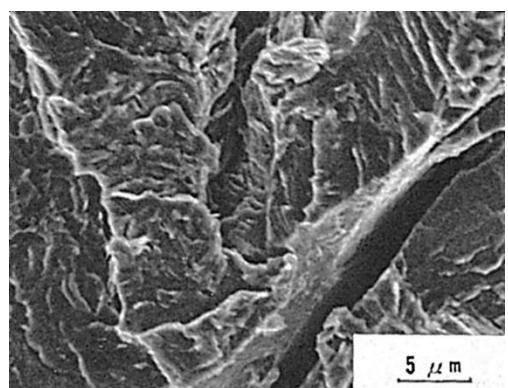
Fig.3 水素擬へき開 (Fig.1 中の試験片 B)

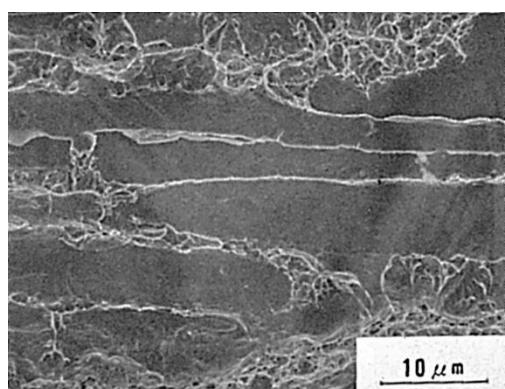
一方, Z 方向 (板厚方向) 試験片 “C” では, Fig.4 に示すように, 伸長した介在物と母相の界面がはく離した部分があり, その間がディンプルで結ばれていることが知られた.

Fig.4 テラス部に認められるディンプル破面
と伸長介在物 (Fig.1 中の試験片 C)

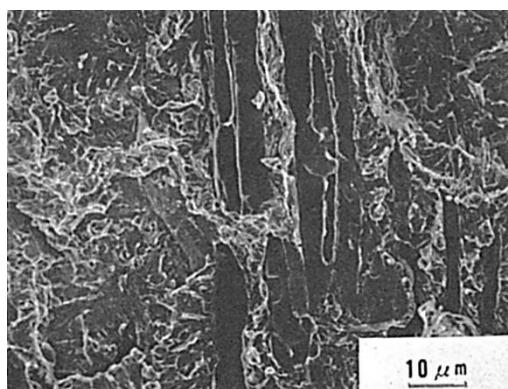
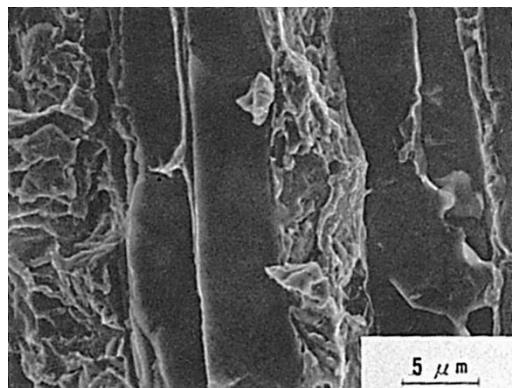
Z 方向試験片で低応力破断した “D” の破面を Fig.5 および Fig.6 に示す. 介在物／母相界面がはく離した部分は Fig.4 と同じであるが, そのはく離部の間の様相が Fig.4 とは異なる. すなわち, Z 方向の低応力破断のものは, その間か水素擬へき開で連結されていた.

Fig.5 テラス部に認められる水素擬へき開破
面と伸長介在物 (Fig.1 中の試験片 D)

Fig.6 伸長介在物と鋼素地界面. 鋼素地では水
素擬へき開破面が認められる (Fig.1 中の
試験片 D)

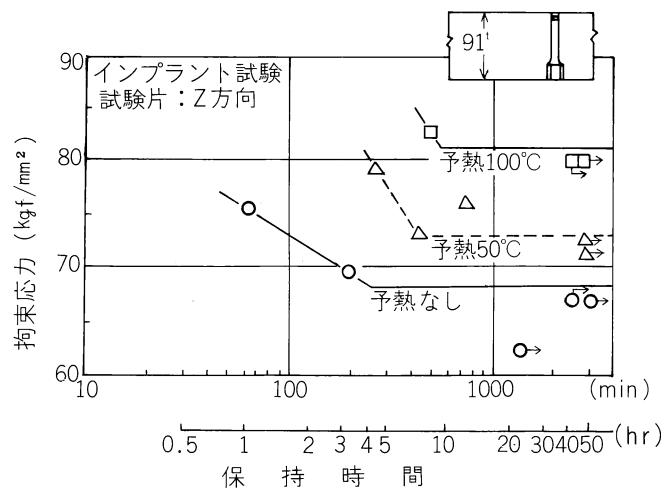
Fig.1 予熱温度と割れ発生限界の関係

Fig.1 は予熱温度を変化させた場合の各予熱温度に対する割れ限界線を示す。例えば予熱温度 100°C では割れ発生の限界拘束応力は約 82kgf/mm^2 と母材公称の引張強さ (65kgf/mm^2) より非常に高い値を示す。なお、母材表面近傍の圧延方向からインプラント試験片と同一径のものについて引張試験を行なった結果、 73kgf/mm^2 の引張強さを示し、口周切欠きを付けたものは引張強さ 97kgf/mm^2 となった。以上のことから供試材の表面は高い強度を示すにも拘わらず溶接割れ感受性は低い。

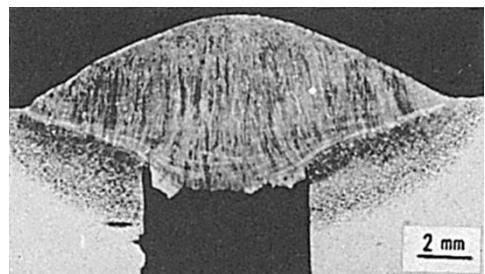
Fig.2 インプラント試験溶接部の断面
(MAG溶接)

Fig.2 はインプラント試験溶接部断面のマクロ写真である。ガス・シールド・アーク溶接は一般的に溶込みが深くなり、インプラント試験には不向である。しかし、パルスアーク溶接を行なうことによって溶込みの浅いビート形状となり、写真で見られるように切欠きから破断する。Fig.3 以下の写真は予熱温度 100°C で、拘束応力 83kgf/mm^2 を付加し、8hr 15min で破断したものである。

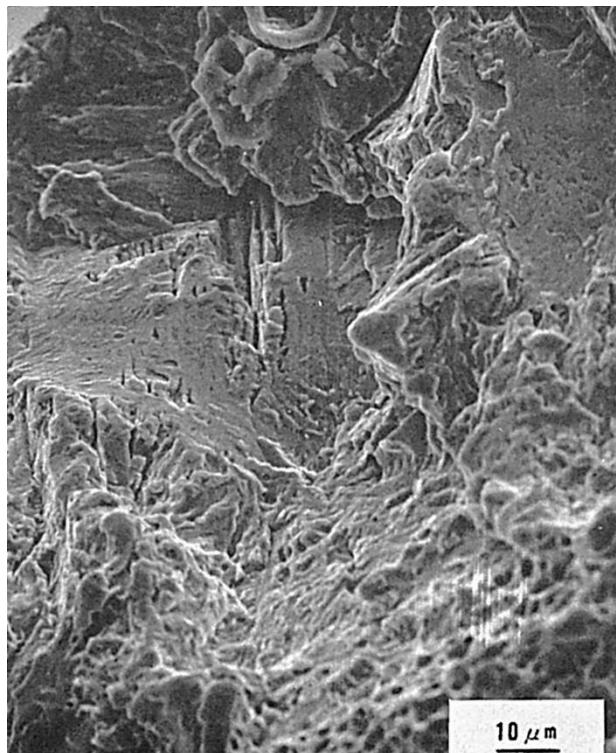
Fig.3 インプラント試験片切欠近傍のミクロ破面

Fig.3 は切欠き近傍で粒界、延性及び擬へき開破壊が混在している。低温割れの粒界破壊は拡散性水素の影響であると考えられている。ガス・シールド・アーク溶接のようにその量が少ないもので、比較的予熱温度が高いものでも拡散性水素は無視し得ないことがわかる。

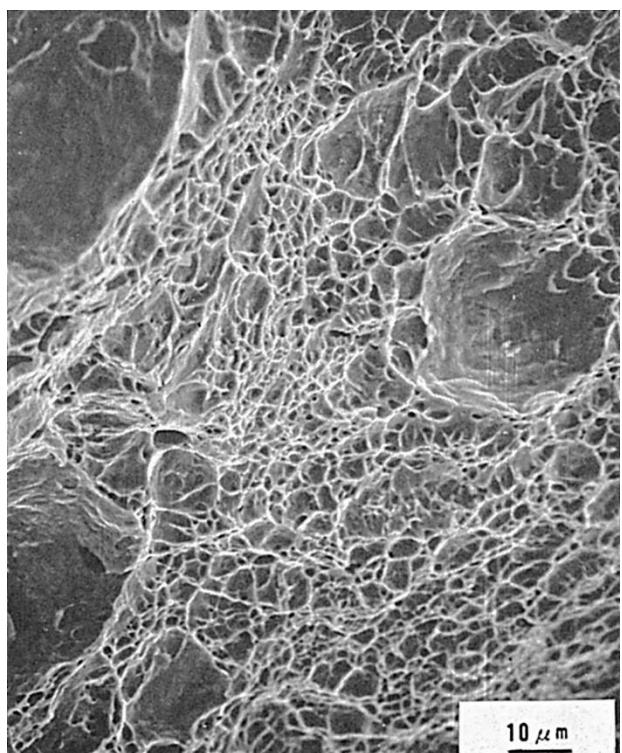
Fig.4 破断したインプラント試験片中央部のミクロ破面

Fig.4 は破断部中央の破面で延性破壊である。切欠き周辺部が拡散性水素により脆化して割れが発生し、断面が減少して応力が上昇し破壊したことが考えられる。

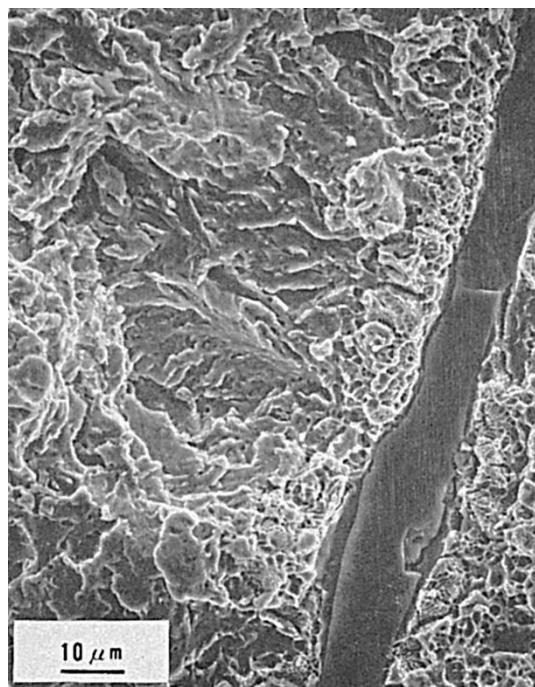
Fig.5 は破面中央部内に観察された介在物である。その周辺は粒界割れと異なる拡散性水素による脆化破面でひだ状の破面が特徴である。すなわち、拡散性水素による破面は Fig.3 及び Fig.5 に示す両者が現われる。この Fig.5 の写真から溶接欠陥に拡散性水素が集積することがわかる。

Fig.5 破断したインプラント試験片中央部を拡大したミクロ破面（介在物）

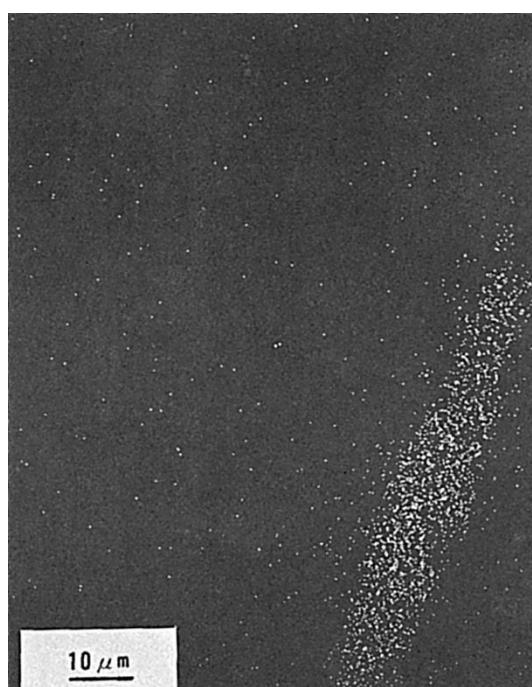
Fig.6 は Fig.5 の面分析で S が棒状介在物に偏析している。この材料の S の平均含有量は 0.010% である。

Fig.6 Fig.5 の S 特性 X 線像

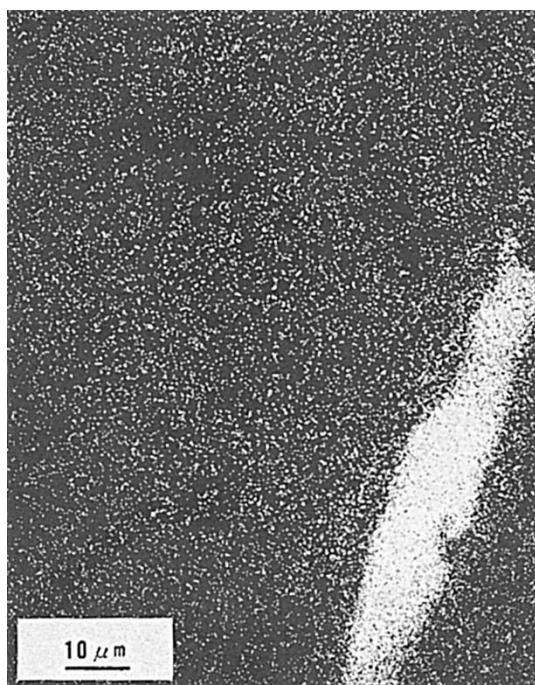
Fig.7 は Mn の分析で S と同じ位置に偏析し、介在物が MnS であることがわかる。

Fig.7 Fig.5 の Mn 特性 X 線像

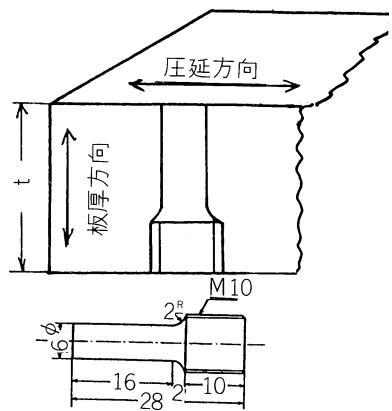
ラメラテア (LamellarTearing) は圧延鋼板の圧延方向に平行に伸長された非金属介在物が存在し, それに対して垂直方向に荷重が負荷された場合に生じ, 十字継手, T型継手およびかど継手などに生じることがある. 本試験はラメラテアをインプラント (Implant) 試験により再現したもので, 試験片は Fig.1 のごとく板厚方向に平行に採取

Fig.1 試験片採取位置および試験片形状

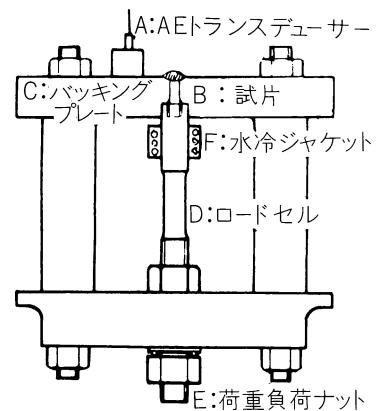
Fig.2 インプラント試験機

し, 試験に供した. Fig.2 は簡便なインプラント試験装置を示す.

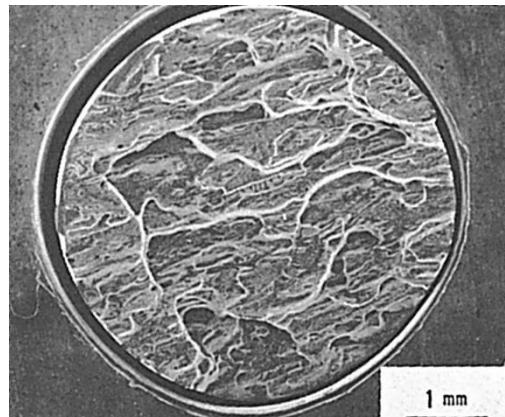
Fig.3 破断したインプラント試験片のマクロ破面
(ラメラテア)

水素量を極力少なくするため, 溶接棒の乾燥条件を $350^{\circ}\text{C} \times 1\text{hr}$ とし, 溶接後, 無負荷で 1 週間放置した. しかる後に引張試験を行なった. Fig.3 はマクロ破面を示し, 白く見える領域がウォール (Wall) 部であり, そのウォール部で囲まれた内部がテラス (Terrace) 部を示す. Fig.4 はテラス部及びウォール部を示し, 階段状に観察される. ウォール部はディンプル破壊 (DR) であり, テラス部は Fig.5 及び Fig.6 に示すごとく伸長された MnS のクラスターとその周囲のディンプル破面 (DR) とによって構成される. この破面形態は溶接後荷重を負荷し遅れ破壊が生じ, 負荷応力が高く, 破断時間が短かい場合にも認められ, 非金属介在物が支配的な破面を呈する.

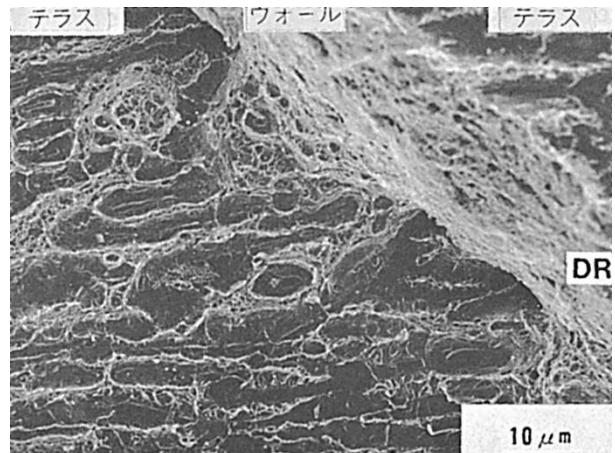
Fig.4 テラス部およびウォール部のミクロ破面

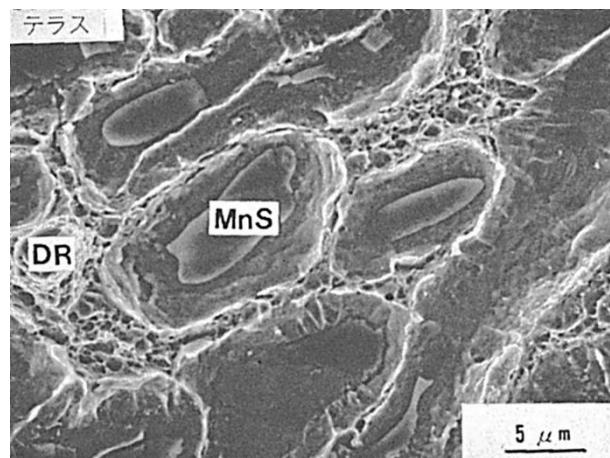
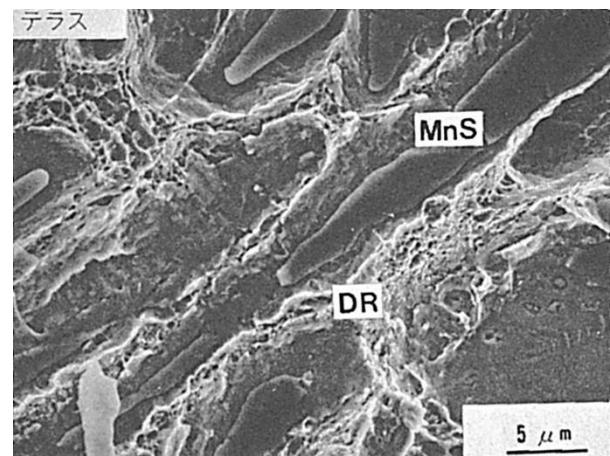
Fig.5 テラス部を拡大したミクロ破面 (MnS 系介在物クラスターおよびディンプル)

Fig.6 テラス部を拡大したミクロ破面 (MnS 系介在物クラスターおよびディンプル)

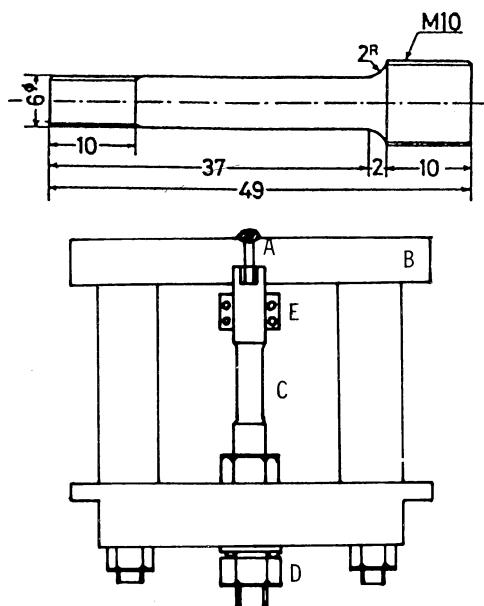
A インプラント試験片
 B バッキングプレート
 C 荷重検出器
 D 荷重負荷ナット
 E 水冷ジャケット

Fig.1 試験片形状およびインプラント試験機

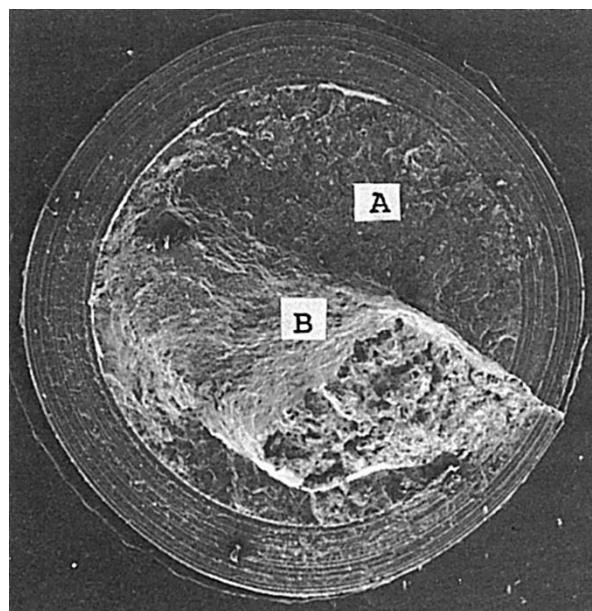
Fig.2 は遅れ破壊が生じる負荷応力範囲の中位の負荷応力約 70kgf/mm² で、約 20min で破断した破面を示す。割れは A 部の遅れ破壊領域及び B 部の急速破断部で構成され、Fig.3 はそれぞれの間の境界を示す。その領域では水素脆化擬へき開破面 (QC_{HE}) とディンプル (Dimple) 破面であった。遅れ破壊領域は Fig.4 に示すごとく QC_{HE} が主であり、その破断経路は Fig.5 に示すごとく、ラスを横切って破壊が進行する場合とラスに沿って破壊が進行する場合が認められる。通常、S 量が多く、負荷応力が高い場合はテラス (Terrace) 部とウォール (Wall) 部からなるラメラテア (Lamellar tearing) 破面が認められるが、ここに使用した試片では、S 量が 0.004% でありラメラテアは生じにくく、負荷応力が低くいほど介在物は破面上に認めがたく、QC_{HE} が主であった。

Fig.2 板厚方向インプラント試験片のマクロ破面
 (A: 水素脆化発へき開破面, B: 急速破断部)

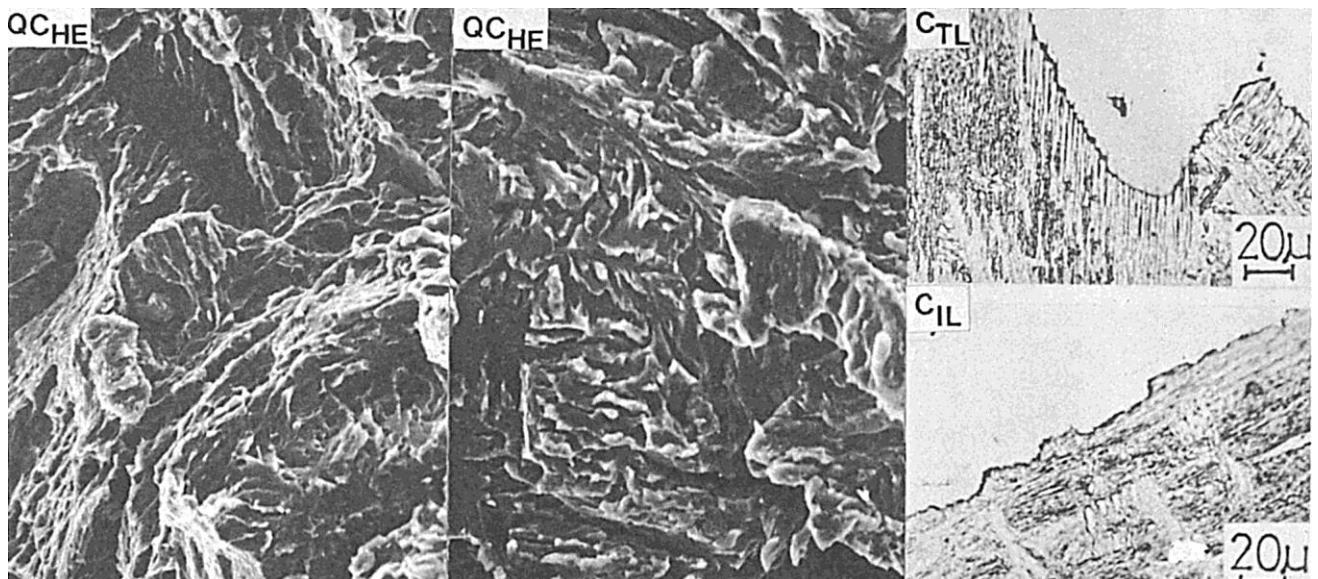
Fig.3 Fig.2 の A 部と B 部の境界部を
 拡大したミクロ破面
 (遅れ破壊域と急速破断域)

Fig.4 Fig.2 の A 部を拡大したミクロ
 破面 (水素脆化発へき開)

Fig.5 ラスを横ぎる破断経路とラス
 に沿う破断経路

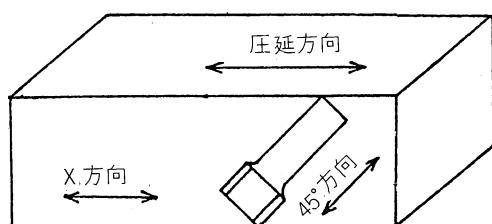
Fig.1 インプラント試片採集位置
および試片形状

されているが、ここに示す破面は介在物の内部ノッチ効果を調べるため Fig.1 に示すごとく鋼板の 45° 方向に平行に試片を採取し、Fig.2 に示すインプラント (Implant) 試験機により得られた結果を示す。

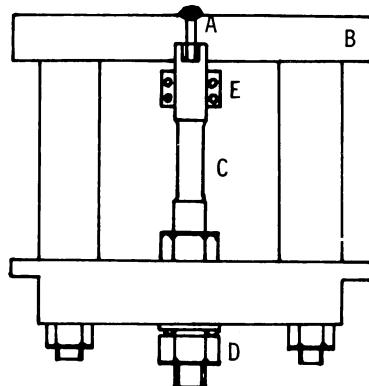
A インプラント試験片
B バッキングプレート
C 荷重検出器
D 荷重負荷ナット
E 水冷ジャケット

Fig.2 インプラント試験機

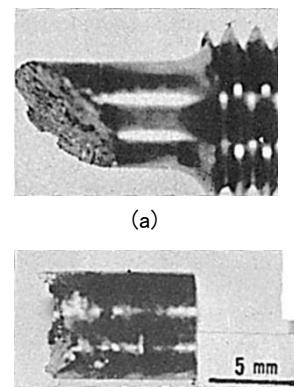
Fig.3 破断部概観 (a)水素除去試片 (破断応力, 80kgf/mm²) (b)水素添加試片 (破断応力 72kgf/mm²)

Fig.3 は破断部の外観を示し、Fig.3(a)は溶接後 1 週間放置し、水素除去した後に引張試験を行なった結果を示す。介在物の存在方向である 45° 方向に沿って破断した。一方、負荷応力 70kgf/mm² で 3min で遅れ破壊をした場合、Fig.3(b)に示すごとく、介在物が 45° 方向に存在するにもかかわらず、水素の影響を受け応力方向に垂直に破断した。この場合の破断経路は Fig.4(a)に示すごとく階段状であった。負荷応力を 60kgf/mm² とし、35min で破断した場合は階段状を示さず Fig.4(b)のごとく水素の影響を大きく受けた破断経路であった。

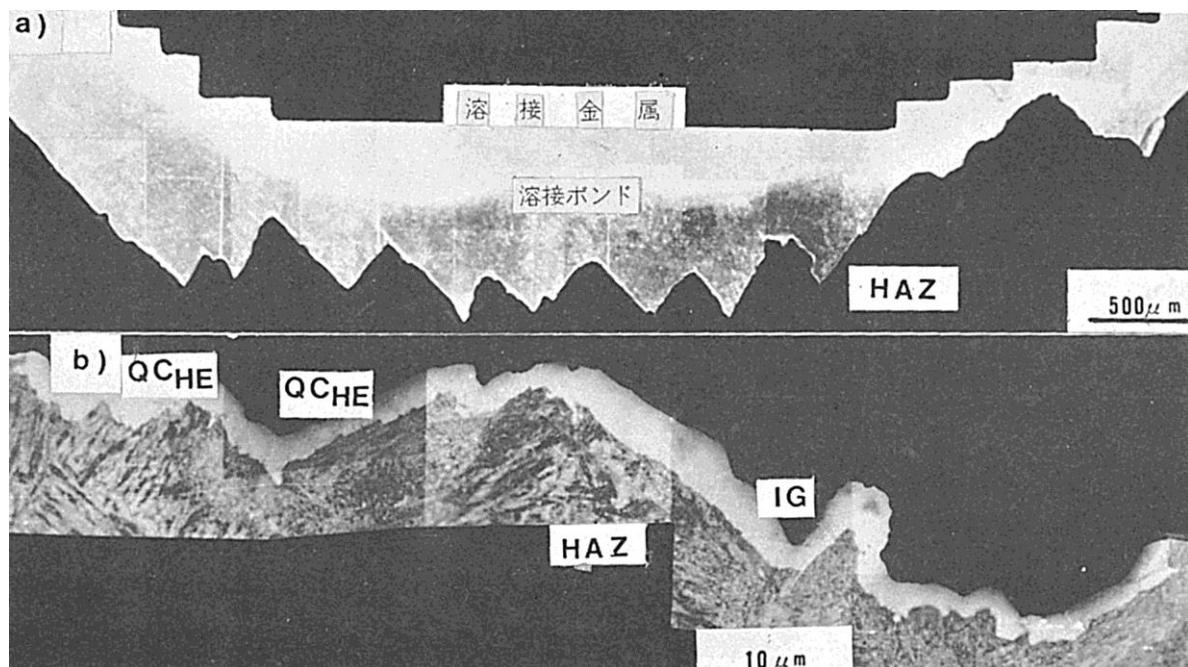
Fig.4 破断経路

(a)テラス・ウォール破断 (負荷応力 72kgf/mm², 破断時間 3min)
(b)水素脆化破断 (負荷応力 60kgf/mm², 破断時間, 35min)

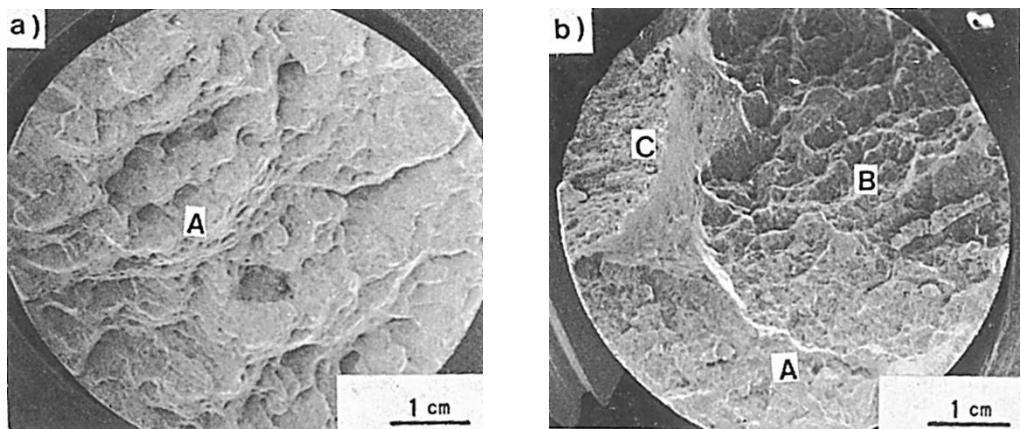
Fig.5 はマクロ破面を示し、負荷応力が高い場合はテラス・ウォール (Terrace and wall) 状を示すが、負荷応力が低くなるほどその形態は認め難くなる。例えば、Fig.5 の A 部のテラス部では Fig.6 に示すように伸長された介在物とその周りがディンプル (Dimple) 破面 (DR) であった。ところが、負荷応力が低くなると Fig.7 に示す発生部 (Fig.5(b) の A 部) は水素擬へき開破面 QC_{HE} であり、介在物が破面上に認め難い。その後割れが進行すると、有効断面積の減少により、若干伝ば速度が増し Fig.8 のごとく伸長介在物が認められ、その周囲は QC_{HE} を呈し、テラス部を形成する。急速破断部では Fig.9 のごとく DR であった。

Fig.5 マクロ破面

(a)テラス・ウォール状 (負荷応力 72kgf/mm^2 , 破断時間 3min)
 (b)水素脆へき開破面を伴ったラメラテア (負荷応力 60kgf/mm^2 , 破断時間 35min)

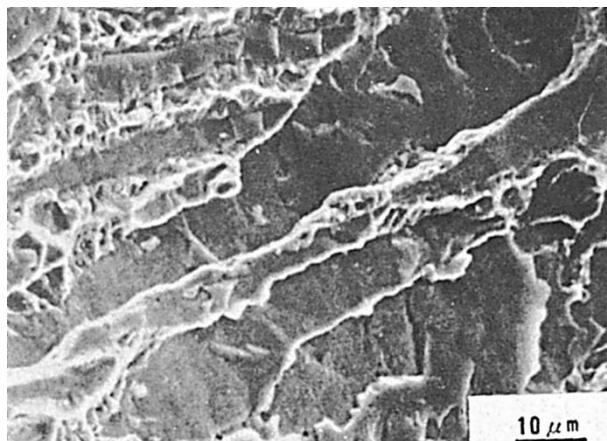
Fig.6 Fig.5(a)のA部を拡大したミクロ破面 (ラメラテア)

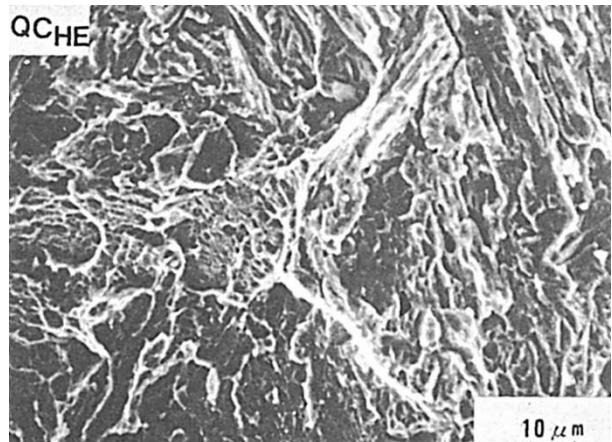
Fig.7 Fig.5(b)のA部を拡大したミクロ破面 (水素脆化へき開)

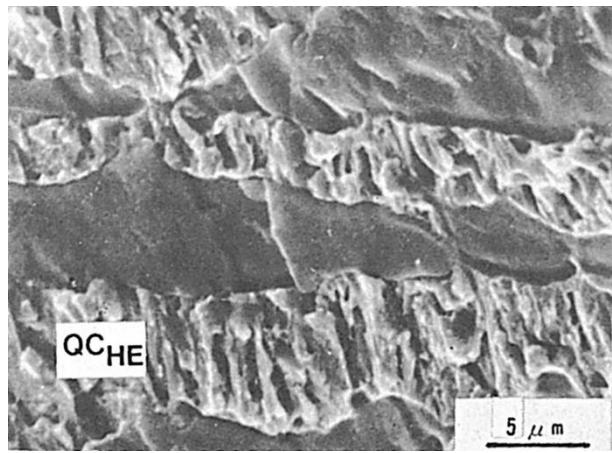
Fig.8 Fig.5(b)のB部を拡大したミクロ破面 (水素脆化をともなったラメラテア)

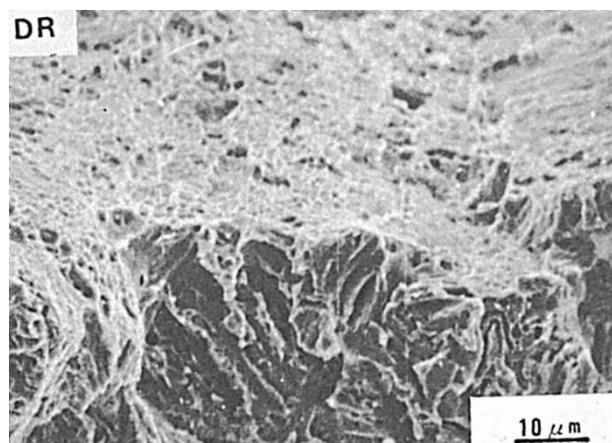
Fig.9 Fig.5(b)のC部を拡大したミクロ破面 (テラス・ウォール部)
