## (90) 部分溶融域にまで加熱された中炭素鋼の曲げ破面

(90) Bending Fracture Surface of Medium Carbon Steel Reheated up to Partially Melted Region

## (92) SR 割れ再現試験における HT60、HT80 及び HT100 鋼の破面

## (96) SR 割れ再現試験における圧力容器用低合金鋼の破面 (その 1)

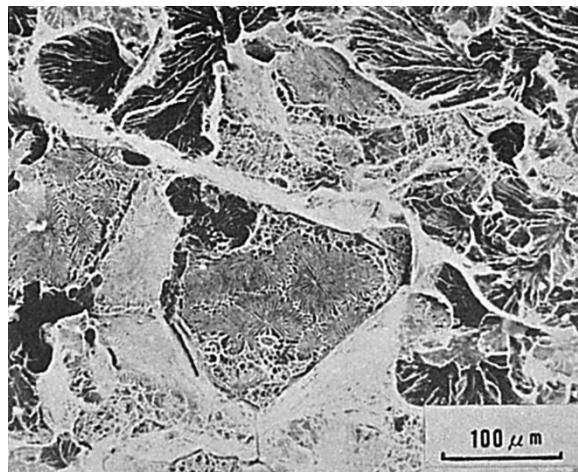
Fig.1 低倍率のミクロ破面

上記の加熱条件により試験片は三点曲げにおいて破断した。(なお最高加熱度が1370°Cの場合には破断しなかった。) Fig.1 は低倍率のミクロ破面を示したものであり, 粒内破壊が多く見られるが, 菊の花状模様をもつ粒界破面も一部に見られる。Fig.2 は粒内破壊部を拡大したもので, 明確なリバー・パターン (River pattern) をもつべき開破面が見られる。Fig.3 は菊の花状の破面を拡大したものであり, 介在物とマトリックス (Matrix) が共晶として交互に並ぶことにより菊の花状模様を形成していることがわかる。Fig.4 は Fig.3 の矢印部の介在物を分析した結果を示したものであり, これより介在物は硫化物と判断される。1420°Cへの加熱によって硫化物がマトリックスと共晶融解を起こし, ついで冷却に際して共晶凝固することにより菊の花状模様を形成したものと考えられる。

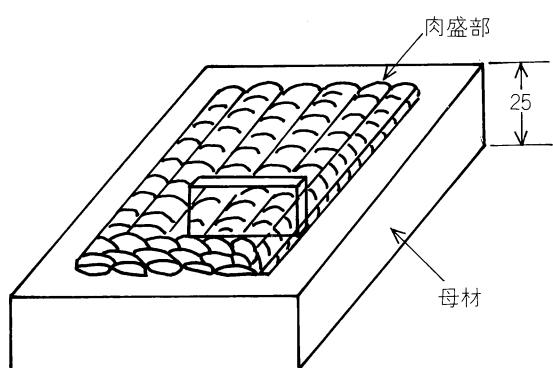
Fig.1 試験片の採取位置

Fig.1 の肉盛溶接部から小型側曲げ試験片を採取し、側曲げ試験を行なった。Fig.2 は肉盛溶接金属部の破断面を示したものである。概して平坦な破面であり、Fig.2(A)から(B)にかけて、凝固組織に関連していると思われる筋状の模様が見られる。Fig.3 はこの筋状の部分(C)を拡大したので、微小単位毎に平滑な面とそれを囲んでディンプル (Dimple) 状の破面が存在し、その微小単位の並び方は筋状の模様の方向と一致している。Fig.3 の(D)の部分を拡大したのが Fig.4 である。平滑な面を含むディンプル状破面や、所々に微小な二次割れが存在する。

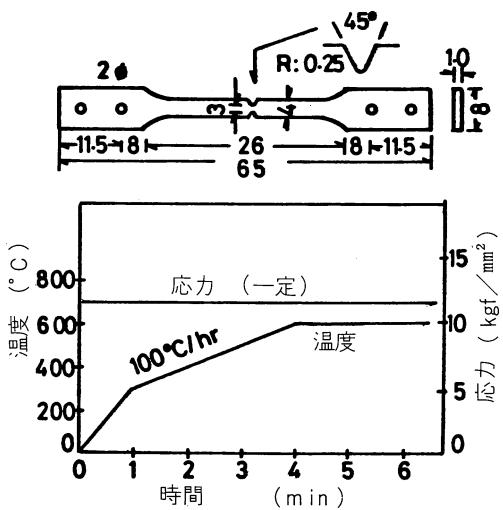
Fig.1 再現熱影響部試験片の粒界破壊強度の測定方法

Fig.1 に示すごとく、溶接熱サイクル (最高加熱温度 : 1300°C, 800°C から 500°C までの冷却時間 : 10sec) を付与した HT100, 80 および 60 鋼から切欠付試験片を採取し、負荷応力 15.3kgf/mm<sup>2</sup> を与えた状態で 100°C/hr の速度で加熱したあと 600°C に試験片が破断するまで保持した。試験は真空 (10<sup>-4</sup> torr) 中で行ない、割れの発生伝ばを高温顕微鏡で観察した。HT100 での 1 例を Fig.2 に示す。割れは 580°C 付近の昇温過程から、切欠底近傍の  $\gamma$  粒界に発生し、585°C で破断した。

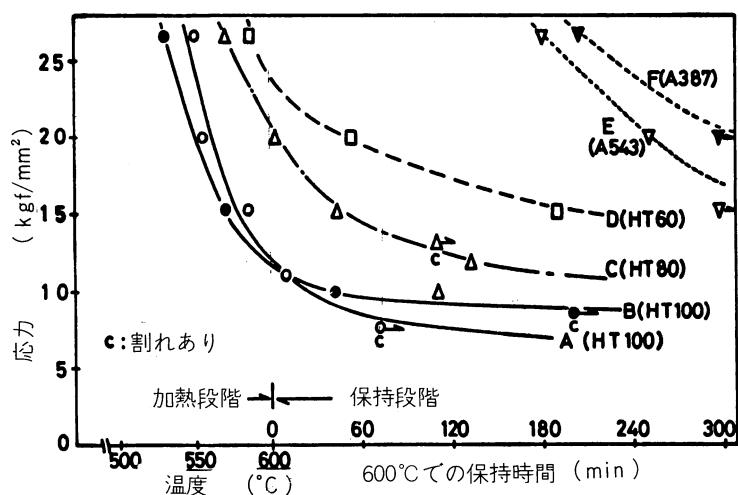
Fig.3 再現熱影響部の破壊強度  
(ピーク温度 1300°C, 保持時間 10sec)

cence) の量が多いほど SR 割れ感受性が低いことがうかがえる. Fig.3 にこれらの鋼板の粒界破断強度曲線を示す.

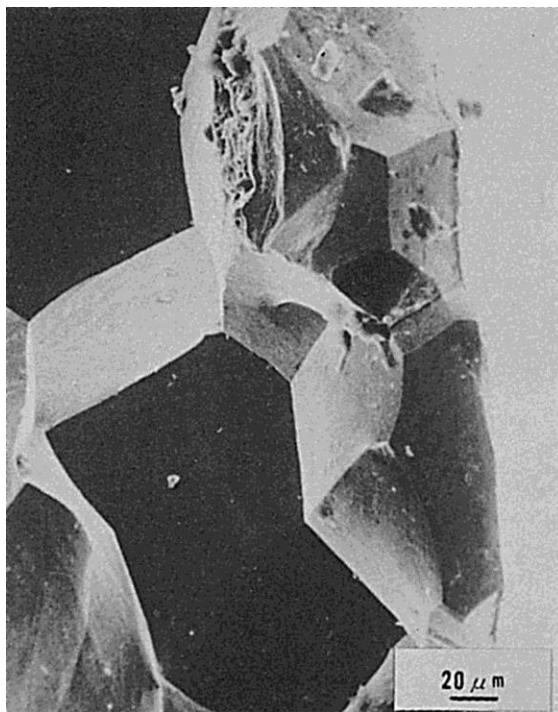
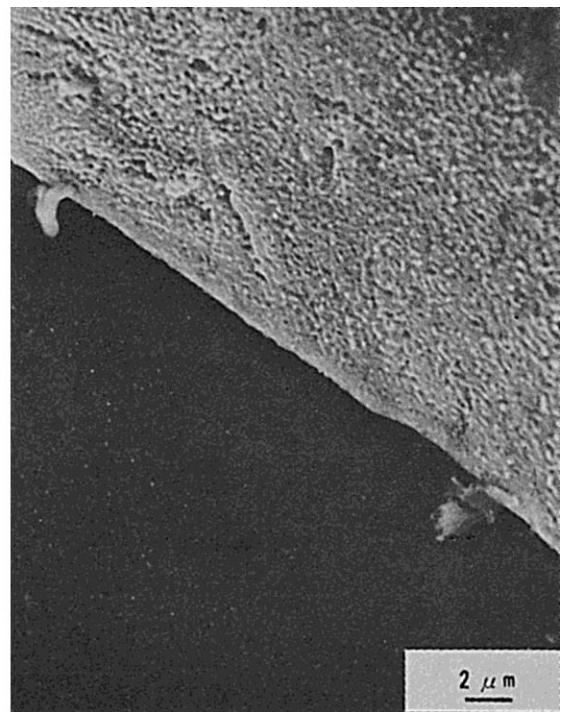
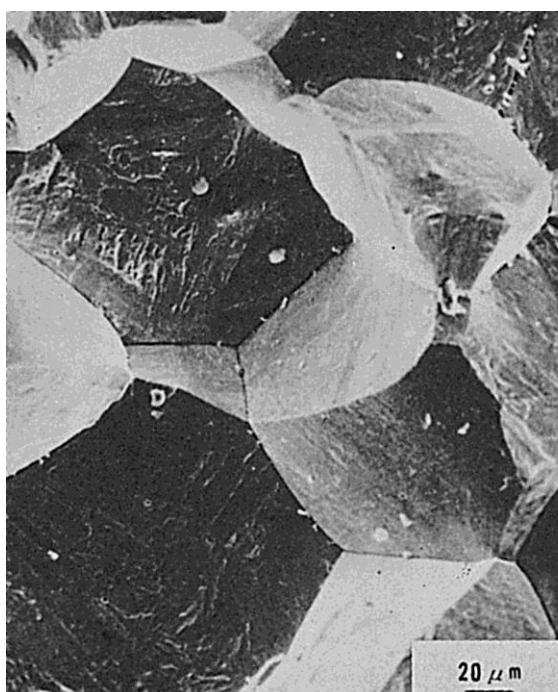
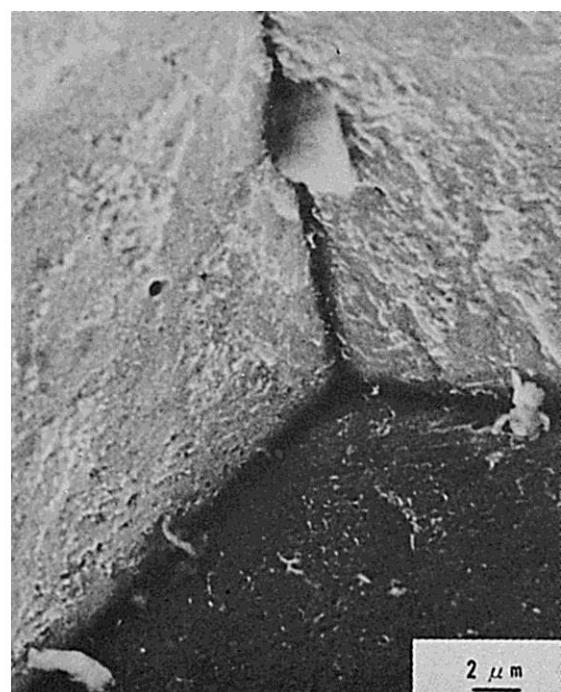
Fig.4 HT100 の再現 SR 割れのミクロ破面

Fig.4~6 が各鋼についての破面写真であり、P<sub>SR</sub> 値の高い HT100, 80 ほど粒界への歪集中が少ない段階で破断に至っている。粒界破面からもこの空洞合体 (Void coales-

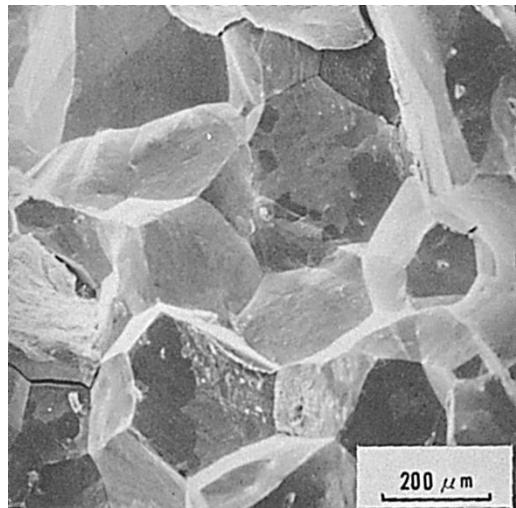
Fig.1 HT80-A のミクロ破面

HT80-A および HT80-B の破面をそれぞれ Fig.1 および Fig.2 に示す。両鋼材の SR 割れ感受性指数  $P_{SR}$  はそれぞれ 0.15 および 0.52 であり, HT80-B の方がやや高い SR 割れ感受性をもっている。しかしながら破面はいずれも明瞭な粒界破壊となっている。

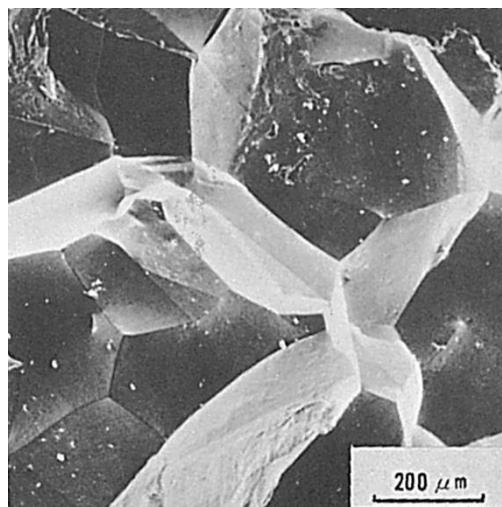
Fig.3 HT80-A の真空溶解後のミクロ破面

つぎに Fig.3 および Fig.4 はそれぞれ HT80-A および B を真空溶解を行なった場合の破面を示したものである。真空溶解を行なうことにより N, O, および Sb が減少し, そのため破断時間は増大した。この場合も破面は明瞭な粒界破壊になっている。

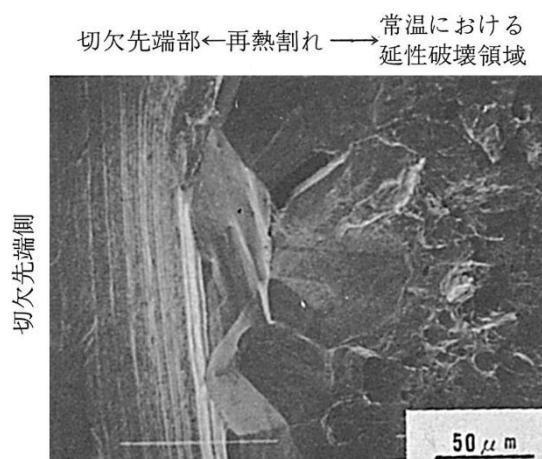
Fig.1 切欠先端部のミクロ破面に認められた粒界ファセット (負荷応力 ; 9kgf/mm<sup>2</sup>)

HAZ の粗粒域の熱サイクル (ピーク温度 : 1350°C, 800°Cから 500°Cまでの冷却時間 : 10sec) を付与した切欠付試験片 (形状係数 : 6.1) を定荷重試験装置に装着後 4 及び 9kgf/mm<sup>2</sup> の応力 (切欠部断面の平均応力) を負荷し, 前記の試験条件で SR 割れ試験を行なった. その後常温において切欠部で試験片を破壊し, 切欠先端部全面に渡って走査形電子顕微鏡観察を行なった. Fig.1 は 9kgf/mm<sup>2</sup> の負荷応力で SR 割れ試験を行なった結果で, Fig.1 中央部に明りょうな粒界割れ破面が認められる. Fig.2 は Fig.1 の拡大組織写真で粒界面に巨視的な凹凸がみられる. Fig.3 は Fig.2 の枠内をさらに拡大した組織写真である. Fig.3 にみるように, 微小な粒界ディンプル (Grain boundary dimple) をともなった破面も形成されているが, ほとんどがほぼ平坦な粒界破面となっている. また Fig.3 の左端には二次割れも観察される. Fig.4 は負荷応力 4kgf/mm<sup>2</sup> で SR 割れ試験を行なった結果得られた粒界ファセット (Grain boundary facet) の組織写真である. Fig.4 の中央部上下方向に粒界ファセットが認められる. Fig.5 は Fig.4 の枠内の拡大組織写真である. Fig.5 より明らかなように, 写真の左端部には粒界ディンプル破面も一部観察されるが, 大部分はほぼ平坦な粒界破面で SR 割れ破面が占められている.

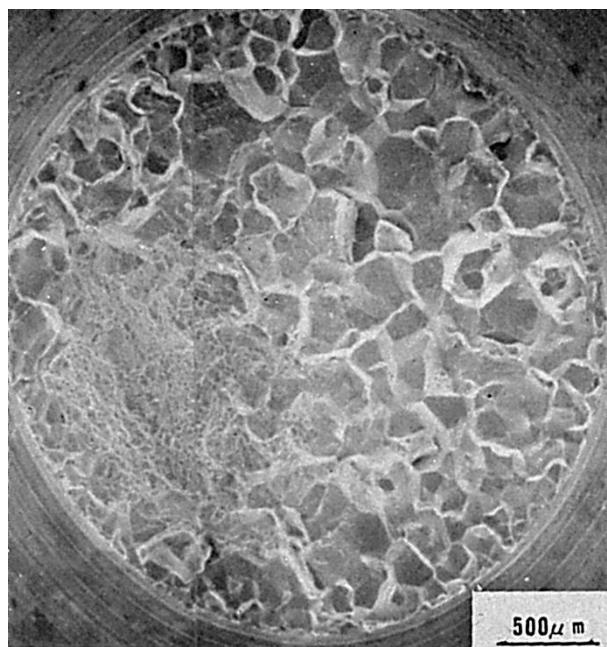
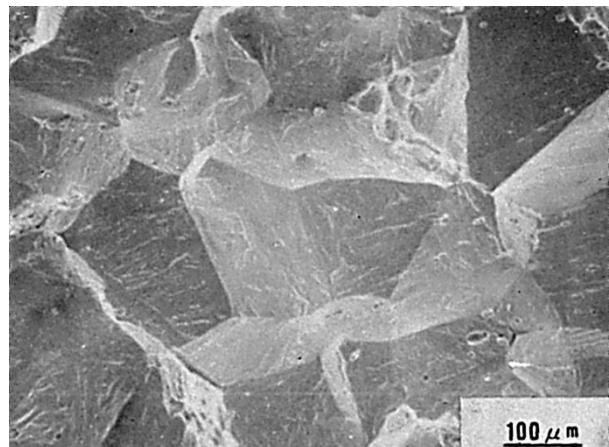
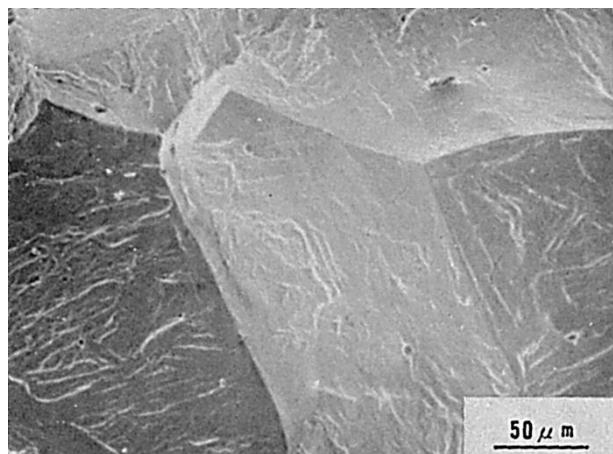
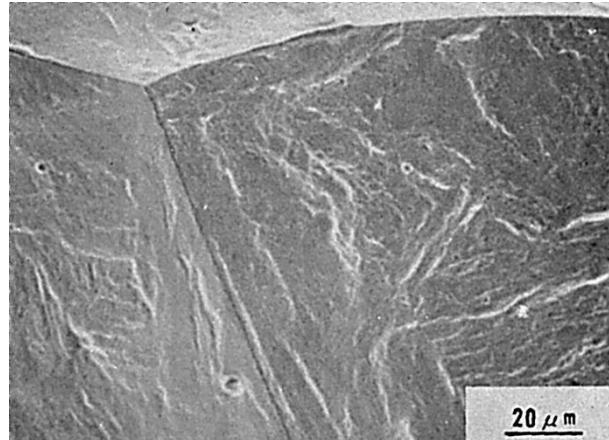
Fig.1 昇温破断試験において発生した SR 割れのマクロ  
破面 (E 鋼 : 2 1/4Cr-1Mo)

再現熱影響部の円周切欠付試験片による昇温破断試験において発生した SR 割れ破面を Fig.1~Fig.8 に示す. Fig.1~Fig.4 は E 鋼 ( $2\frac{1}{4}\text{Cr}-1\text{Mo}$ ), Fig.5~Fig.8 は I 鋼 ( $2\frac{1}{4}\text{Cr}-1\text{Mo}-\frac{1}{4}\text{V}$ ) に関するものである.

破面はすべて旧オーステナイト (Prior austenite) 粒界を伝ばしたものであり, 典型的な SR 割れ破面である. ただし E 鋼と I 鋼では粒界破面上の様相が若干異なっており, E 鋼では粒界破面上に塑性変形の跡が見られるのに対し, I 鋼はほとんど塑性変形を伴

わない粒界すべり破面となっている。また破断温度は E 鋼が 590°C, I 鋼が 517°C であり、これらの結果から I 鋼は E 鋼よりも SR 割れ感受性が高く、その原因是 V の添加にあると考えられる。

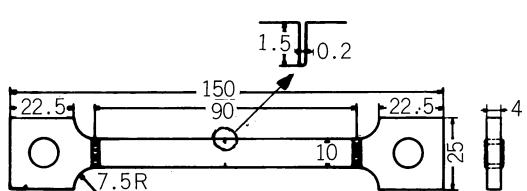
Fig.1 定荷重引張試験片の形状, 寸法

HAZ の粗粒域の熱サイクル (ピーク温度: 1350°C, 800°Cから 500°Cまでの冷却速度: 10sec) を付与した切欠付試験片 (形状係数: 6.1) を定荷重試験装置に装着後 7.5kgf/mm<sup>2</sup> の応力 (切欠部断面の平均応力) を負荷し, 前記の試験条件で SR 割れ試験を行なった. その後常温において切欠部で試験片を破壊し, Fig.2 に示すように切欠先端部全面に渡って走査形電子顕微鏡観察を行なった. Fig.3 は切欠先端部に認められた粒界ファセット (Grain boundary facet) の一例で, 中央部が後熱処理温度である 600°Cへ加熱中に発生した SR 割れである. 周辺部では常温で試験片を破壊する時形成された延性破面組織が認められる. Fig.3 の拡大写真が Fig.4 である. Fig.4 ではきわめて微細なディンプル (dimple) 状の破面組織 (A 領域の組織) とそれに比較し粗大なディンプル状の破面組織 (B 領域の組織) が認められる. Fig.5 は Fig.4 中の A 領域の拡大写真であり, 典形的な粒界ディンプル状組織がみられ, ディンプル内には微小な粒子が認められる場合が多い. したがって, このような領域は, 粒界面上の微小粒子と素地との界面ではく離が生じ, 形成された微小空洞が連結して粒界破壊が生じた領域と考えられる. Fig.6 は Fig.4 中の B 領域の拡大写真である. Fig.5 のディンプル径よりも粗大なディンプル径となつており, Fig.4 からも明らかのように, かなり粒内に入りこんだ位置で延性破壊した形跡が認められることから, 常温で試験片を破壊する時に形成された可能性が高いものと考えられる.

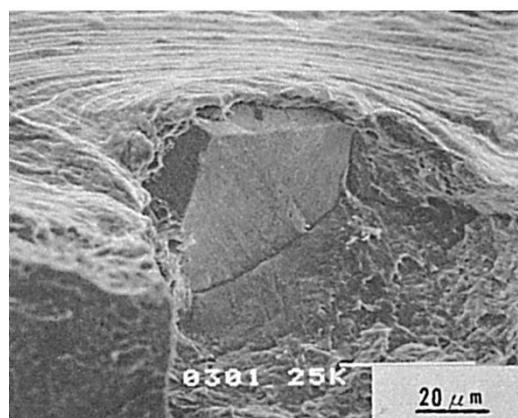
Fig.1 切欠先端部のミクロ破面に認められた粒界ファセット

HAZ の粗粒域の熱サイクル (ピーク温度 ; 1350°C, 800°Cから 500°Cまでの冷却時間 ; 10sec) を付与した切欠付試験片 (形状係数 ; 6.1) を定荷重装置に装着後 10.5kgf/mm<sup>2</sup> の応力 (切欠部断面の平均応力) を負荷し, 前記の試験条件で SR 割れ試験を行なった. その後常温において切欠部で試験片を破壊し, 切欠先端部全面に渡って走査形電子顕微鏡観察を行なった. Fig.1 に切欠先端部に発生した SR 割れのミクロ破面を示す. Fig.1 の中央部に認められる粒界ファセット (Grain boundary facet) が SR 割れで, 粒界ファセットの上端側は切欠先端部であり, 下端側は常温において延性破壊した領域である. Fig.2 は Fig.1 の拡大写真で, きわめて平坦な粒界破面が観察される. また粒界の稜線が明りよう認められる. Fig.3 は Fig.2 の枠内の拡大写真で, 粒界ディンプル (Grain boundary dimple) はみられず, 微小な凹凸をともなった平坦な破面となっている. また粒界破面上には微細な粒子が認められる. 微細な粒子についてでは元素分析などの解析を加えていないので詳細な事項は不明である.

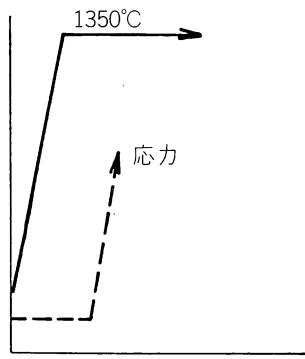
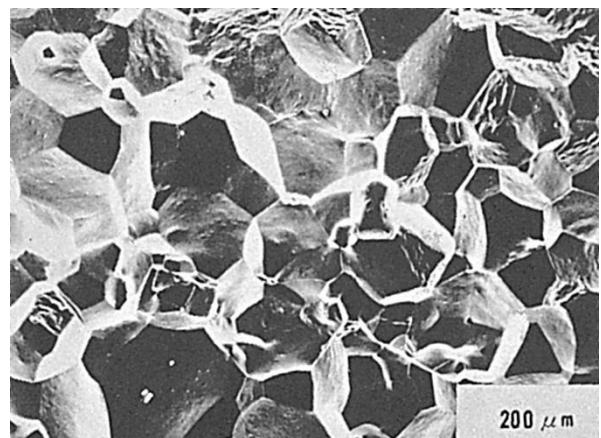
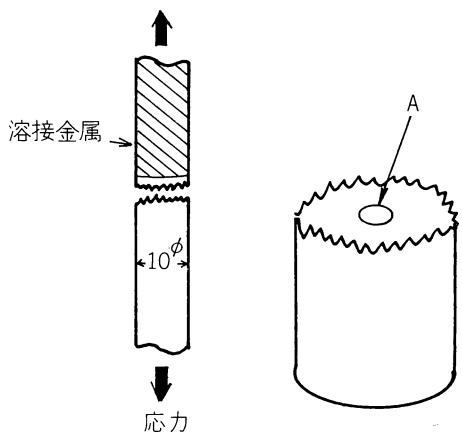
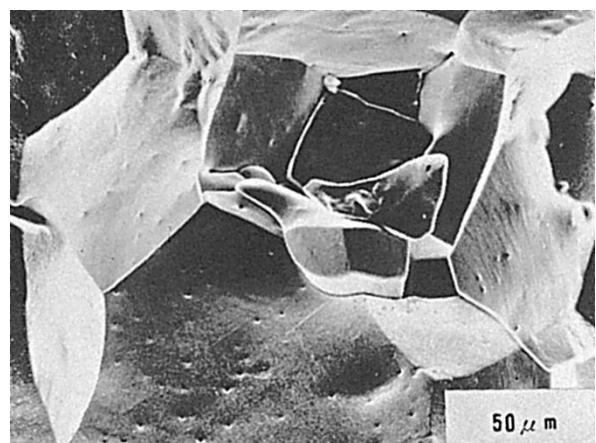
Fig.1 高温延性試験方法とミクロ破面撮影位置 (A部)

本破面は Fig.1 に示すごとく、溶接部を含むオーステナイト系ステンレス鋼丸棒 (径 10mm) を 1350°C に加熱保持後強制引張破断させた際発生したもので、溶接熱影響部粗粒域で破断している。破面は Fig.2 に示すように粒界脆性破面を示し、粒界に沿って分離破壊したことを物語っている。

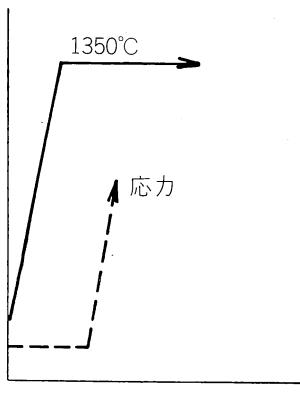
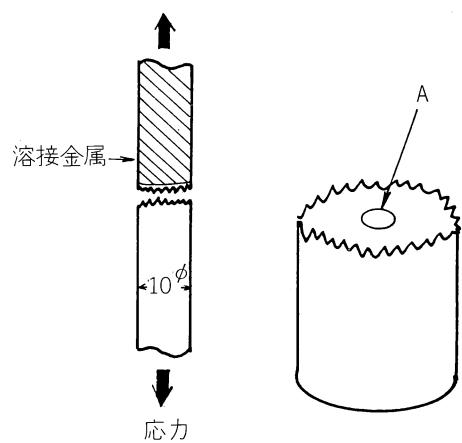
Fig.1 高温延性試験方法とミクロ破面撮影位置 (A 部)

本破面は Fig.1 に示すごとく、溶接部を含む Nb入りオーステナイト系ステンレス鋼丸棒 (径 10mm) を 1350°C に加熱保持後強制引張破断させた際発生したもので、溶接熱影響部で破断している。破面は Fig.2 に示すように粒界破壊を示しているが、Nbを含有しているため結晶粒は微細であり、結晶粒の表面は溶融してなめらかな様相を呈している。

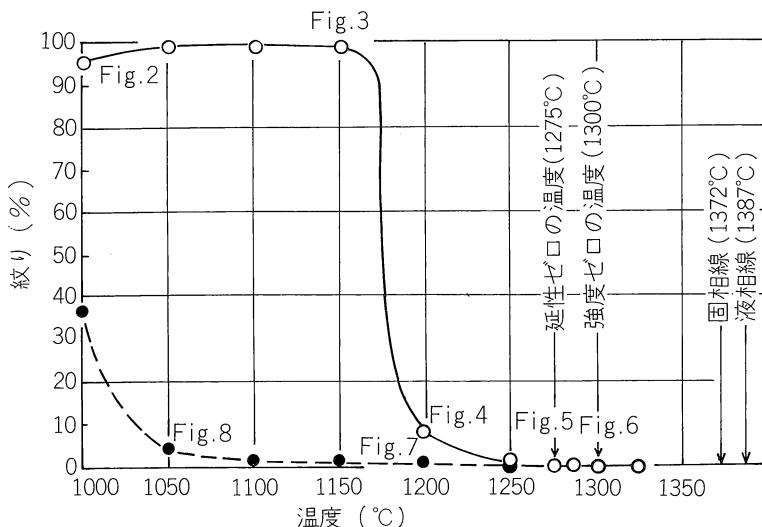
Fig.1 最高温度 1300°C (NST: 強度ゼロの温度) の熱サイクルにおける  
オーステナイト系ステンレス鋼の高温延性特性

Fig.1 は供試したオーステナイト系ステンレス鋼の高温延性特性図 (絞り・温度線図)  
であり, Fig.2 から 6 には加熱途上の 1000°C, 1150°C, 1200°C, 1275°C (NDT) および

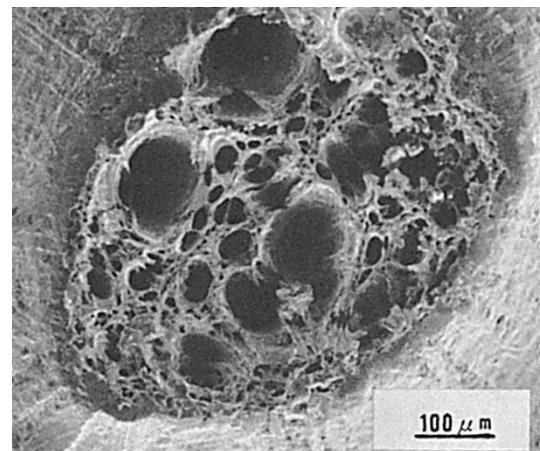
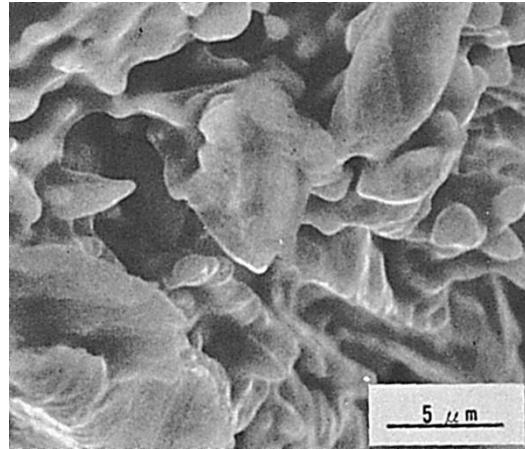
Fig.2 加熱途上 1000°C破断のミクロ破面

加熱途上において, 1150°Cまでの高延性域では, Fig.2 および 3 に見られるように, 等軸ディンプル (Equiaxed dimple) 型の粒内破断である. 延性が急激に低下した 1200°C (Fig.4) 以上の低延性域では, 破断形態は結晶粒界型に変化している. また 1200°C から高温において破断した試料の結晶粒界を観察すると, 破断温度が高温になるにしたがい, 結晶粒の変形が少なくなると共に, 粒界液膜厚が増加し, NST (1300°C) になると, 結晶粒全体が数%の液膜におおわれる<sup>1)</sup> 状態が見られる (Fig.4(c), Fig.5(c), Fig.6(c)).

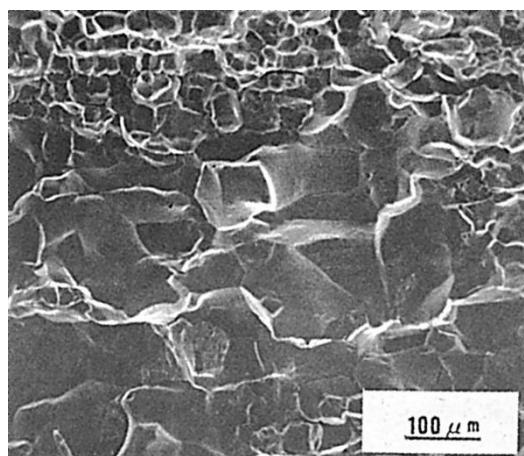
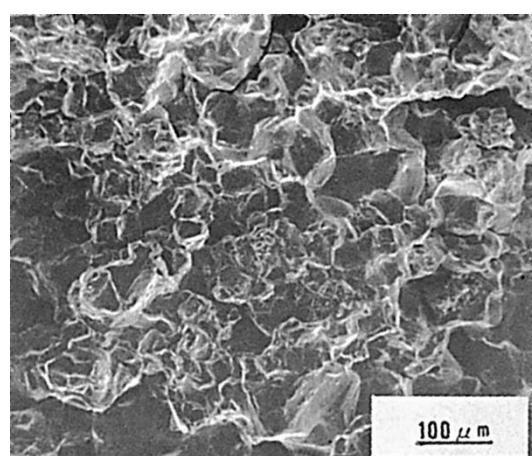
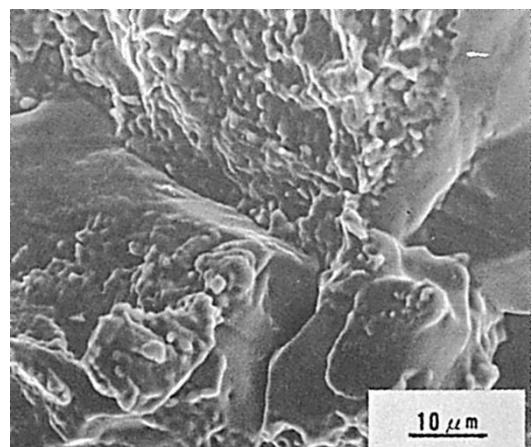
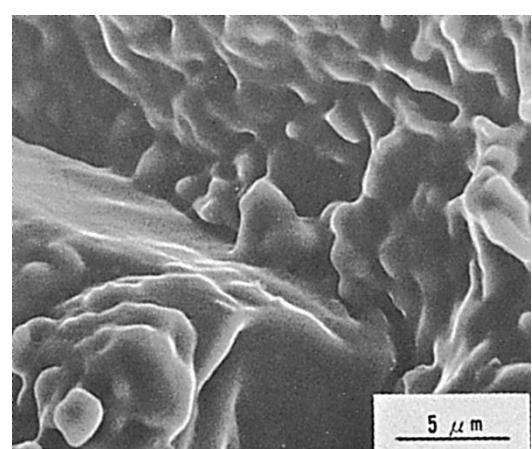
Fig.7 冷却途上 1200°C 破断のミクロ破面

冷却途上の脆性温度範囲内にある 1200°C (Fig.7) では, いまだ粒界型破断であり, 一部の粒界には残存液膜の凝固膜が観察される (Fig.7(c)). 脆性温度範囲の下限である 1050°C (Fig.8) においても, 粒界型破断ではあるが, 結晶粒の一部は変形しており, 粒界強度が粒内強度より高くなり始めていることがうかがえる.
