(131) 圧力容器用低合金鋼のサブマージアーク溶接における 溶接金属の疲労破面

— 疲労き裂伝ば試験 —

(131) Fatigue Fracture Surface in Weld Metal of ASTM A533B Steel
by Submerged-Arc Welding

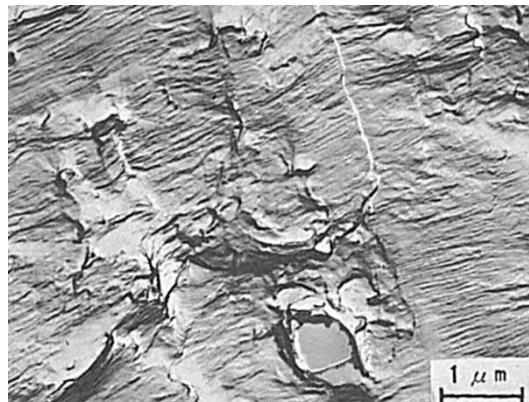
Fig.1 $da/dN = 6.47 \times 10^{-5} \text{ mm/cycle}$,
 $\Delta K = 74.9 \text{ kgf/mm}^{3/2}$, $R = 0.05$

溶接部の板厚の中心より溶接金属中をき裂が伝ばするように溶接金属に切欠きを付けた厚さ 12.5mm, 幅 51mm のコンパクト試験片を作製し, 疲労き裂伝ば試験を行なった. その際得られた破面について TEM による観察を行なった結果, き裂伝ば速度が $1 \times 10^{-5} \text{ mm/cycle} \sim 5 \times 10^{-4} \text{ mm/cycle}$ の範囲では, Fig.1~3 に示すようにおもにストライエーション (Striation) が形成されており, 他の破面形態はほとんど認められなかった. 伝ば速度が $5 \times 10^{-4} \text{ mm/cycle}$ 以上では間隔が不明瞭なストライエーションと若干のディンプル (Dimple) が観察される場合が多かった. なお, ストライエーション間隔 Sm と応力拡大係数幅 ΔK との関係について求めた結果, 次式のように表示された.

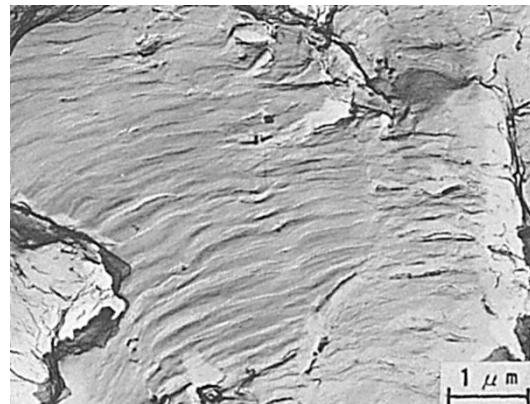
Fig.2 $da/dN = 2.14 \times 10^{-4} \text{ mm/cycle}$,
 $\Delta K = 113.5 \text{ kgf/mm}^{3/2}$, $R = 0.05$

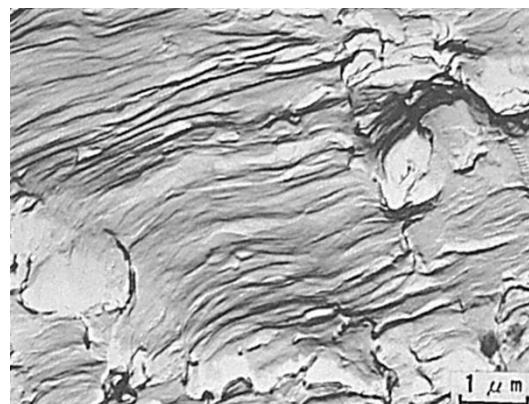
Fig.3 $da/dN = 4.55 \times 10^{-4} \text{ mm/cycle}$,
 $\Delta K = 148.2 \text{ kgf/mm}^{3/2}$, $R = 0.05$

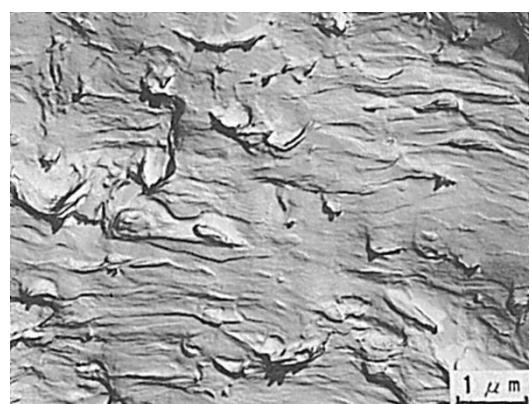
Fig.4 $da/dN = 9.64 \times 10^{-4} \text{ mm/cycle}$,
 $\Delta K = 189.8 \text{ kgf/mm}^{3/2}$, $R = 0.05$

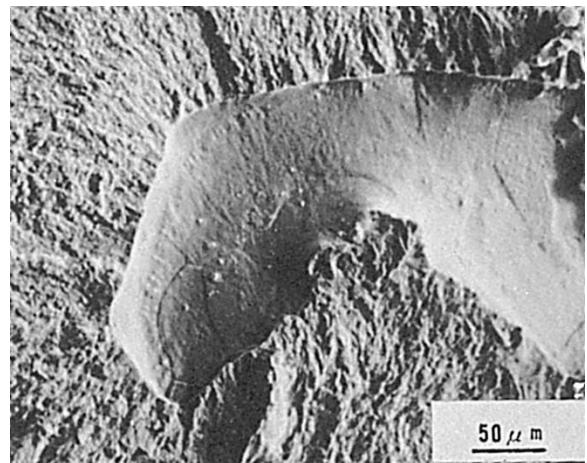
Fig.2 欠陥から発生した疲労破壊のミクロ破面

Fig.1 は疲労試験片でのき裂の発生位置を示す。発生位置は溶接金属と母材との境界部である。このミクロ破面を Fig.2~Fig.4 に示す。いずれもスラグ巻込みによる欠陥で、Fig.2 と Fig.3 は相対する破面で前者はスラグが抜けた部分、後者はスラグが存在するものであり、スラグと地との境界部から疲労き裂が多数発生している様子がわかる。

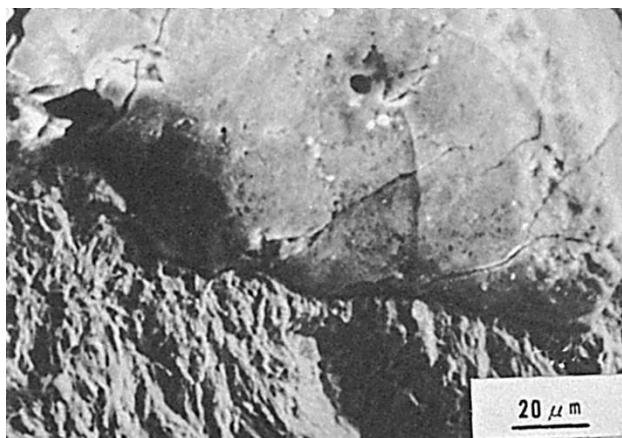
Fig.3 欠陥から発生した疲労破壊のミクロ破面

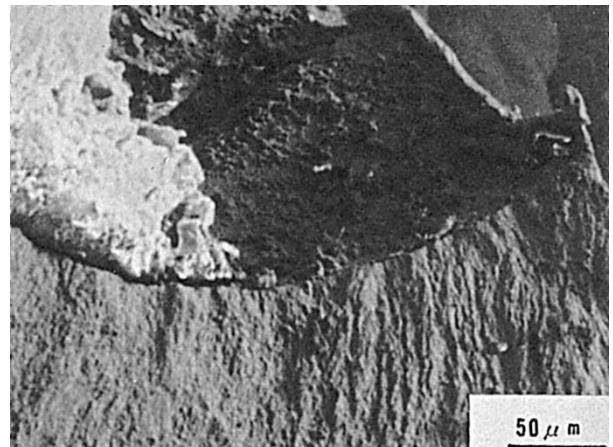
Fig.4 欠陥から発生した疲労破壊のミクロ破面

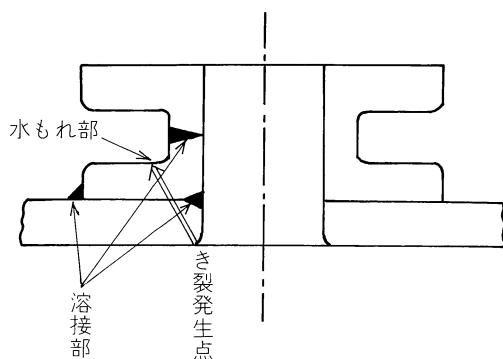
Fig.1 水圧タンクのマンホール部詳細

Fig.1 はき裂発生部のマンホール詳細図で、Set On 型のマンホールで、脇板のコーナーより疲労き裂が発生し、図に記した径路で伝ばし、外面に達して水を噴出したもので、このマンホール部を切出し、液体窒素温度に冷却し破面部を観察した。Fig.2 はマクロな観察結果を示す。ノズル・コーナおよび溶接部に横線を引いた領域は他の破面と異り、酸洗後白く平坦な様相を示している。この領域はノズル・コーナーから発生したき裂がゆっくり進展したところであろう。その後はき裂先端の応力拡大係数が大となり、き裂の伝ば速度が急速に増大し、ノズル表面に達し、水が噴出したものであろう。

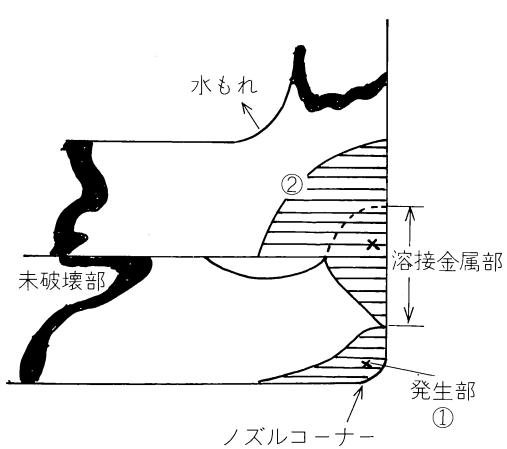
Fig.2 破面のスケッチ図

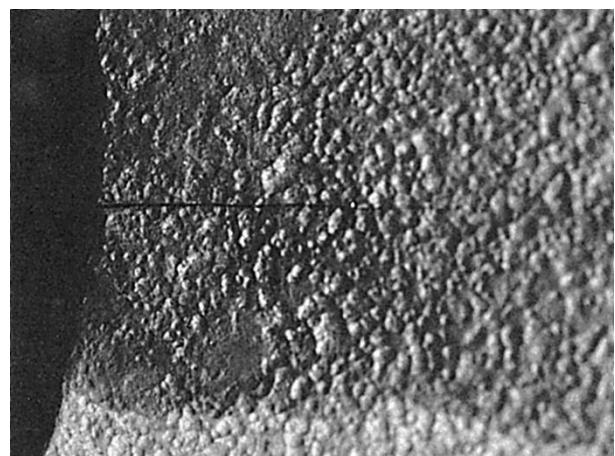
Fig.3 ノズル・コーナーの割れのマクロ写真

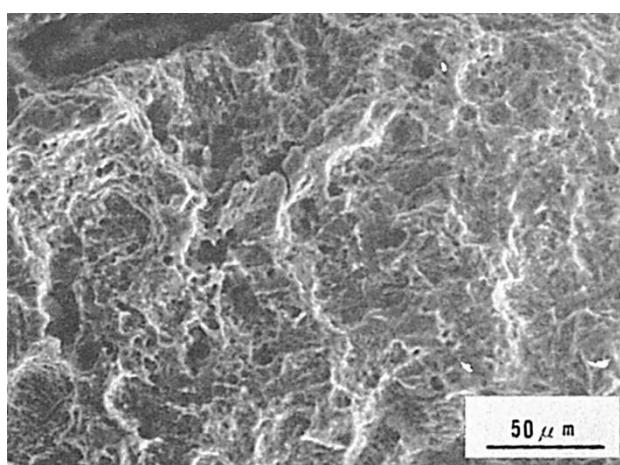
Fig.4 Fig.2 の①部のミクロ破面

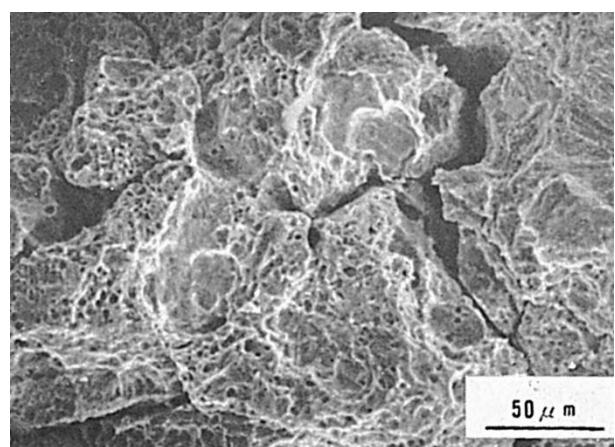
Fig.5 Fig.2 の②部のミクロ破面

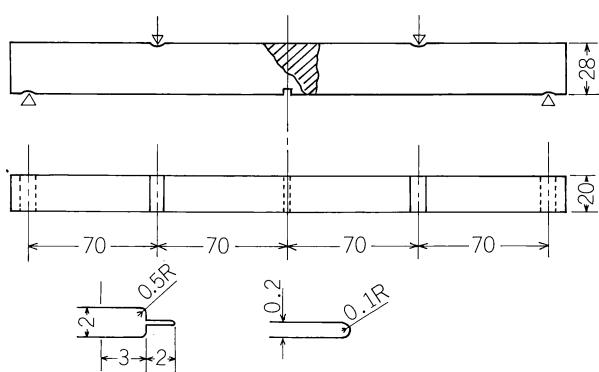
Fig.1 試験片形状

Fig.1 に試験片形状を示す. Fig.2 から Fig.6 は比較的外応力を大きくした試験片 (No.1) の結果で, Fig.7 から Fig.12 は外応力を小さくした試験片 (No.2) の結果である. Fig.2 は試験片表面での伝ば経路の一例を示したもので, HAZ から溶接金属に向けて伝ば経路が大きく湾曲している. Fig.3 は Fig.2 中 A 点付近の試験片内部, 板厚中央断面付近の様子を示したもので, 切断面を研磨してマクロ・エッチしたものである. 破面上に溶融線に沿って多くの二次割れが連続している. Fig.4 は切断面近傍, 溶融線付近の破面を示したものである. HAZ 部分では Fig.6 のような多くのストライエーション (Striation) は不明瞭となり Fig.5 のような多くのディンプル (Dimple) が認められる. Fig.7 は母材部の破面で Fig.8 にその拡大写真を示す. 応力レベルが低い場合には, 母材のマルテンサイト・ラスに沿ったような破面が見られる. Fig.9 は Fig.2 中 A 点に相当する溶融線付近の様子を示したもので, HAZ 側では Fig.7 と同様なマルテンサイト・ラスに沿ったと思われる破面が見られ, 大きな二次割れをはさんで溶接金属側では破面の様相は異なっている. Fig.10 は Fig.9 の溶接金属側の拡大写真でディンプルとともに, 局所的にストライエーションが認められる. Fig.4 と比較すれば, 応力レベルが低くなると HAZ 側には明瞭なストライエーションが見られなくなり, 溶接金属側ではディンプルが少くなり, 局所的なストライエーションが認められるようになる. Fig.11 は溶接金属内部での破面で, Fig.12 はその拡大写真である. 多くのディンプルとともに巨視的な伝ば方向と垂直な規則的な割れが局所的に認められる. (Fig.3～Fig.12 中の黒矢印は巨視的きれつ伝ば方向を示す.)

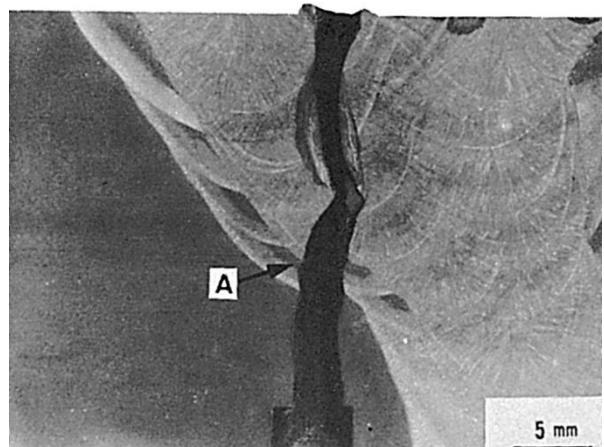
Fig.2 試験片表面での疲労き裂のマクロ写真 (No.1)

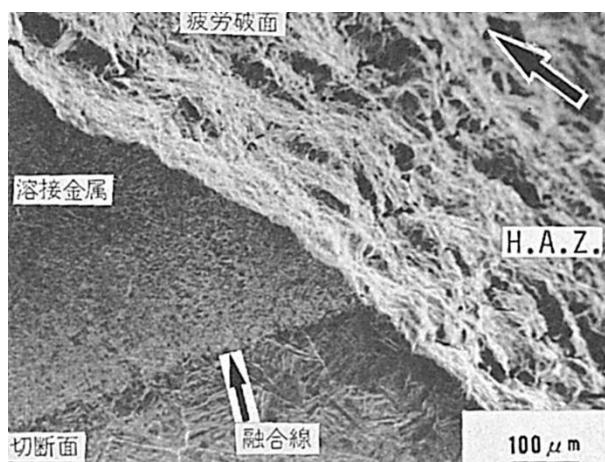
Fig.3 試験片中央部断面でのマクロ破面 (No.1)

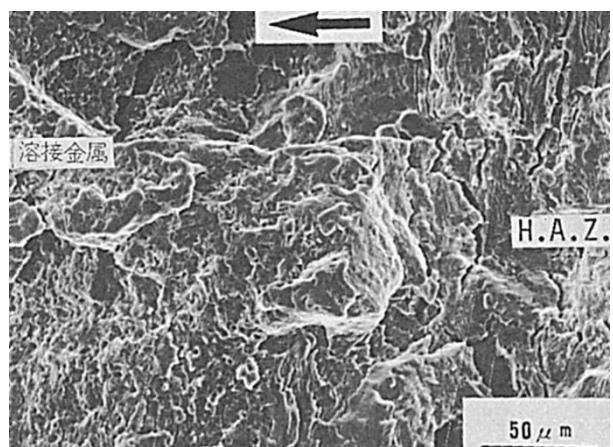
Fig.4 Fig.3 の融合線付近でのマクロ破面 (No.1)

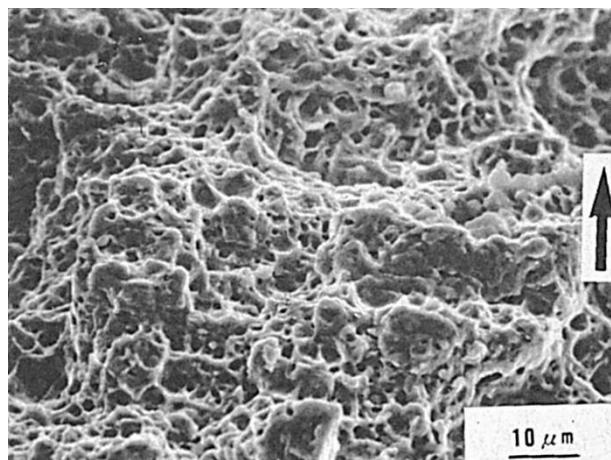
Fig.5 融合線付近のミクロ破面
(No.1, $\Delta K=233.0 \text{kgf/mm}^{3/2}$)

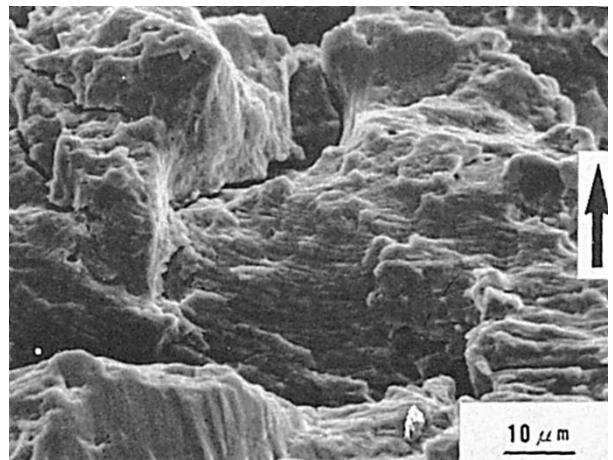
Fig.6 HAZ付近のミクロ破面
(No.1, $\Delta K=188.0 \text{kgf/mm}^{3/2}$)

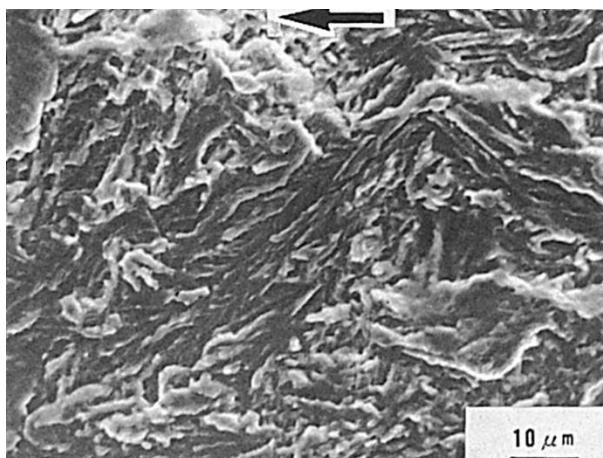
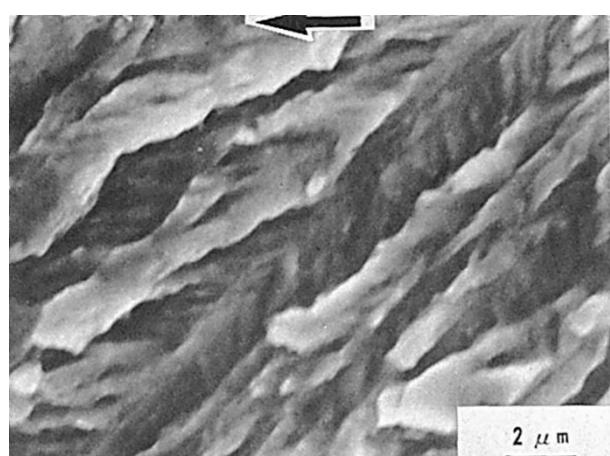
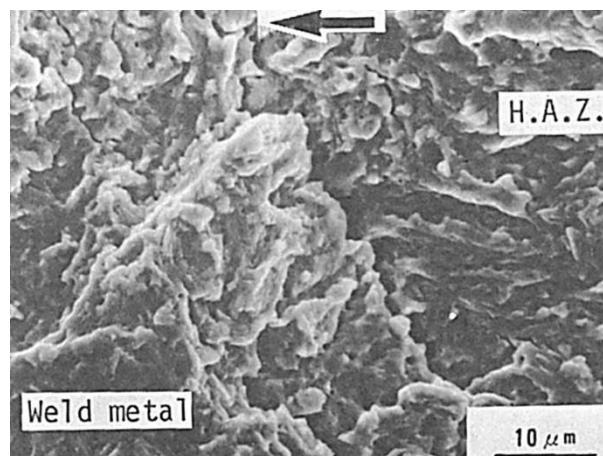
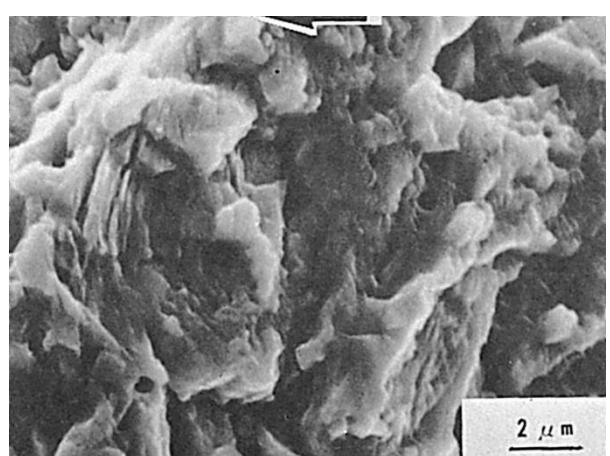
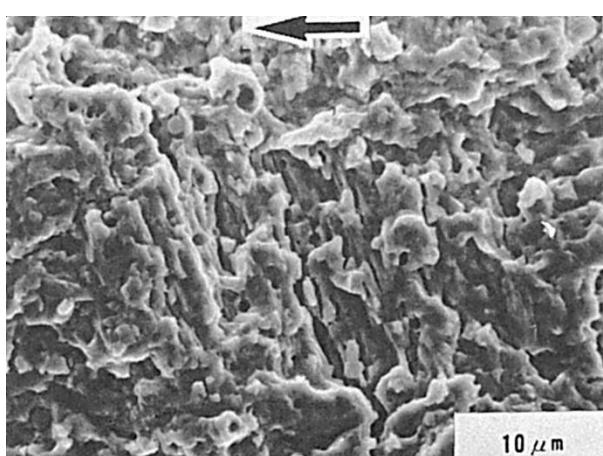
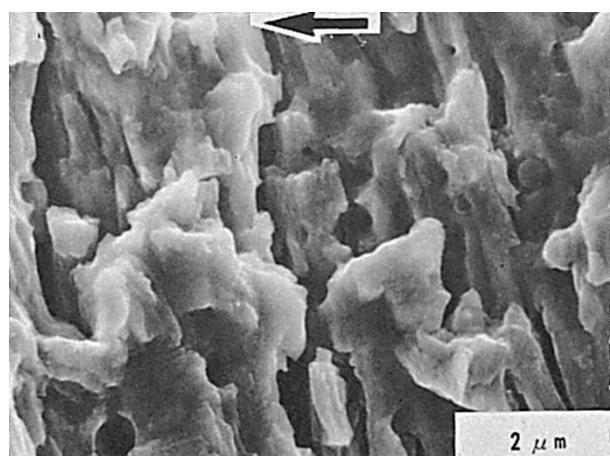
Fig.7 HT80 母材部でのミクロ破面
(No.2, $\Delta K=63.0 \text{kgf/mm}^{3/2}$)

Fig.8 Fig.7 の中央部を拡大したミクロ破面

Fig.9 融合線付近のミクロ破面
(No.2, $\Delta K=102.0 \text{kgf/mm}^{3/2}$)

Fig.10 Fig.9 の中央部を拡大したミクロ破面

Fig.11 溶接部でのミクロ破面 (切欠きから 10.5mm 離れた位置, $\Delta K=136.0 \text{kgf/mm}^{3/2}$)

Fig.12 Fig.11 の中央部を拡大したミクロ破面

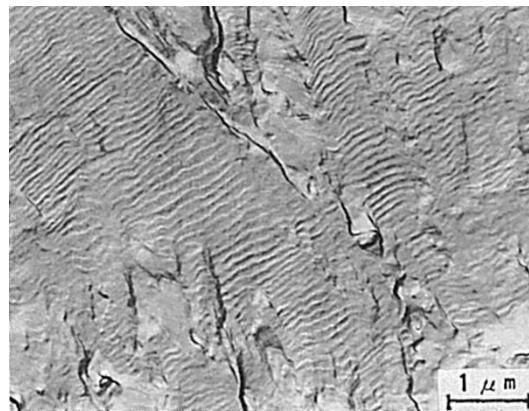
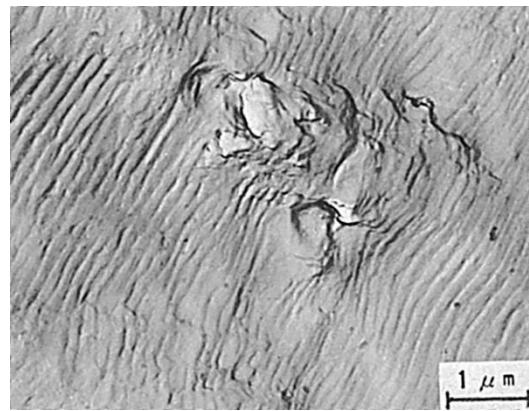
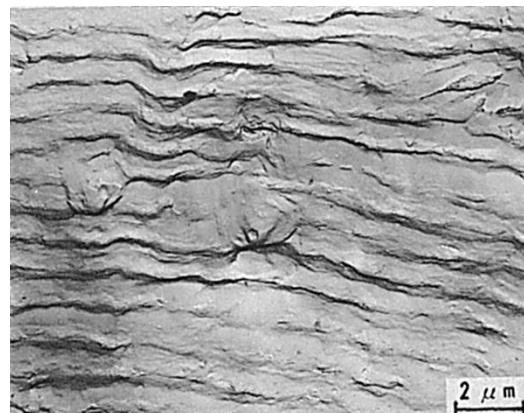
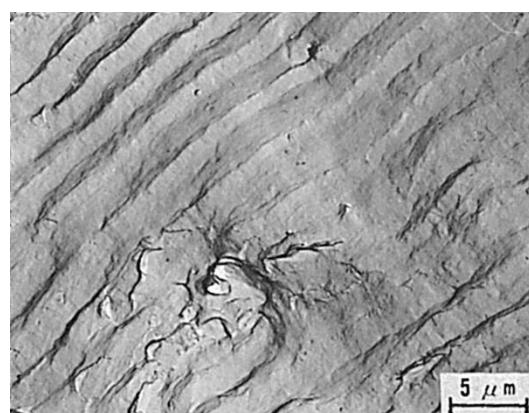
Fig.1 $da/dN = 7.63 \times 10^{-5} \text{ mm/cycle}$,
 $\Delta K = 88.5 \text{ kgf/mm}^{3/2}$, $R = 0.05$

Fig.2 $da/dN = 1.23 \times 10^{-4} \text{ mm/cycle}$,
 $\Delta K = 114.2 \text{ kgf/mm}^{3/2}$, $R = 0.05$

Fig.3 $da/dN = 6.15 \times 10^{-4} \text{ mm/cycle}$,
 $\Delta K = 188.1 \text{ kgf/mm}^{3/2}$, $R = 0.05$

Fig.4 $da/dN = 1.05 \times 10^{-3} \text{ mm/cycle}$,
 $\Delta K = 231.4 \text{ kgf/mm}^{3/2}$, $R = 0.05$

SUS304 鋼を TIG 溶接を行なった後, 熱影響部 (HAZ) をき裂が伝ばするようにした厚さ 18mm, 幅 51mm のコンパクト試験片を溶接板から切り出し, 荷重制御による疲労き裂伝ば試験を行なった。この場合開先形状を X 型としたために, き裂は熱影響部だけを通過するわけではなく, 試験片の板厚中央では熱影響部を, 表面では溶接金属を通過する状態となっていた。マクロ破面はかなり凹凸の激しい様相を呈していた。しかし, 試験片の板厚中央の熱影響部について TEM を用いて破面観察を行なった結果, Fig.1~4 に示すようにいずれもストライエーション (Striation) が観察され, 他の破面形態は殆んど認められなかった。なお, ストライエーション間隔の平均値 Sm と ΔK との関係は次式で表示できることが判明した。

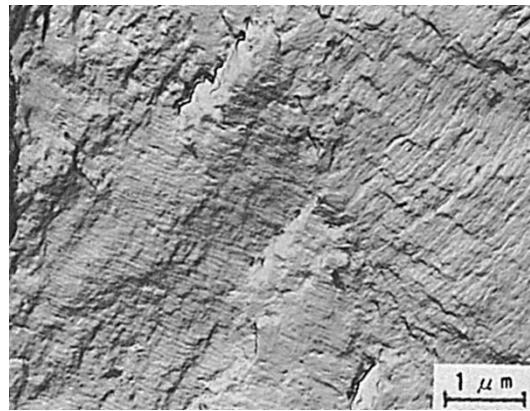
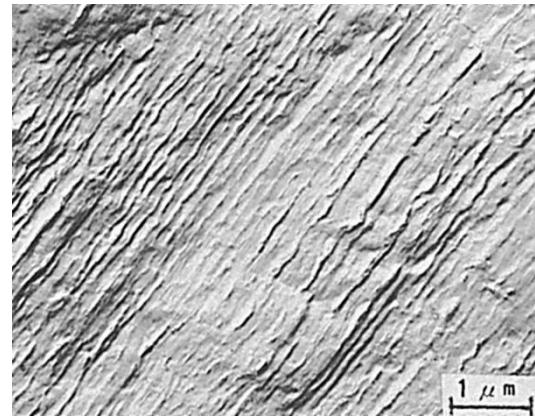
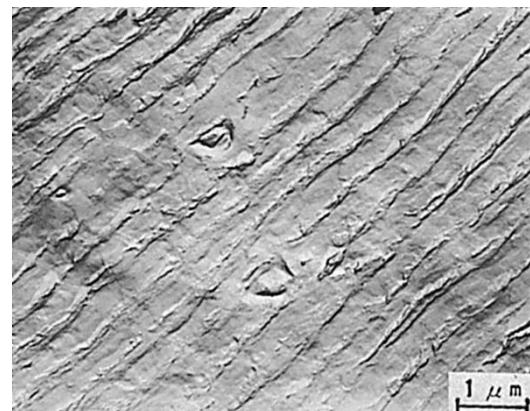
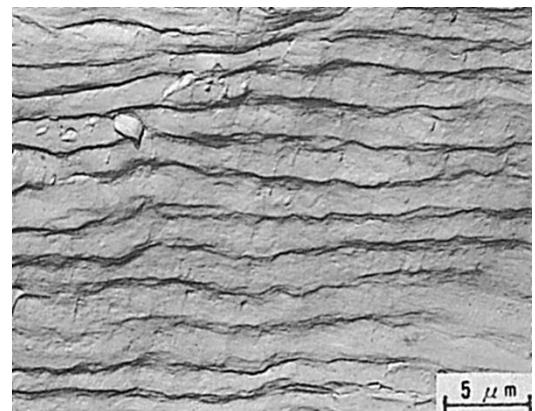
Fig.1 $da/dN = 3.25 \times 10^{-5} \text{ mm/cycle}$,
 $\Delta K = 81.6 \text{ kgf/mm}^{3/2}$, $R = 0.05$

Fig.2 $da/dN = 2.13 \times 10^{-4} \text{ mm/cycle}$,
 $\Delta K = 108.6 \text{ kgf/mm}^{3/2}$, $R = 0.05$

Fig.3 $da/dN = 5.15 \times 10^{-4} \text{ mm/cycle}$,
 $\Delta K = 148.3 \text{ kgf/mm}^{3/2}$, $R = 0.05$

Fig.4 $da/dN = 2.33 \times 10^{-3} \text{ mm/cycle}$,
 $\Delta K = 215.2 \text{ kgf/mm}^{3/2}$, $R = 0.05$

X開先加工を行なった SUS304 鋼を TIG 溶接した後, 溶接金属中をき裂が伝ばするように切欠きを付けたコンパクト試験片を溶接板から切り出し, 荷重制御による疲労き裂伝ば試験を実施した。試験後, 得られた破面を TEM により観察した。Fig.1~4 は疲労き裂伝ば速度の異なる領域から得たミクロ破面を示したもので, いずれの破面においても疲労破面の特徴であるストライエーション (Striation) が認められ, 溶接金属を反映したような形態は観察されない。なお, これらの写真から明らかなように, ストライエーションの間隔はき裂伝ば速度または ΔK と共に増加する傾向が見られるので, 各 ΔK 域でストライエーション間隔を測定した結果, ストライエーション間隔の平均値 S_m と ΔK との間には次のような関係が成立していた。

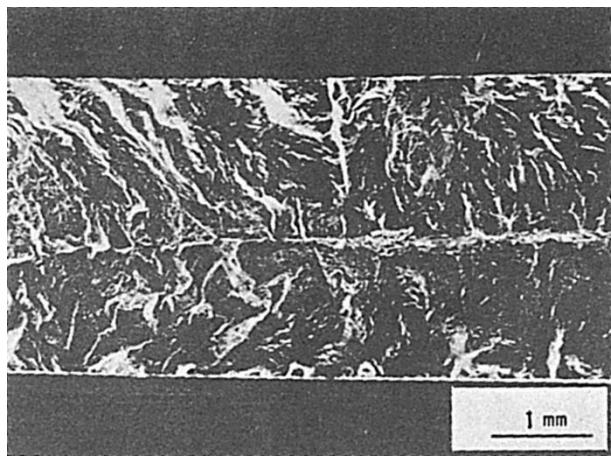
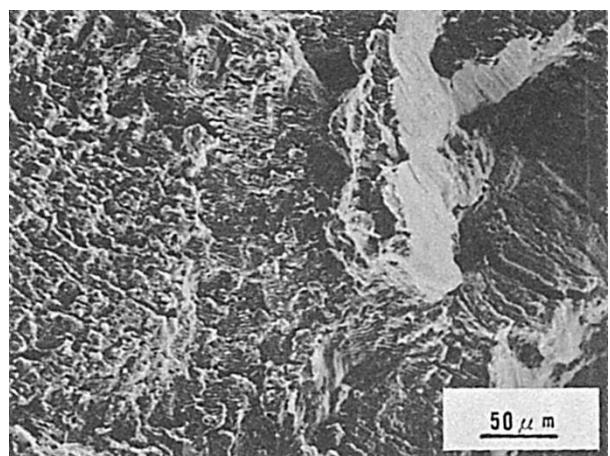
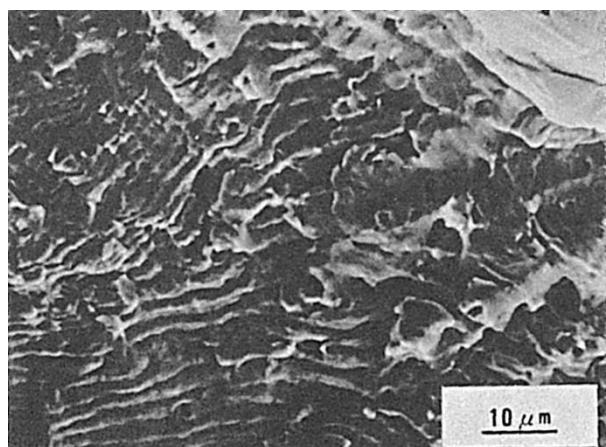
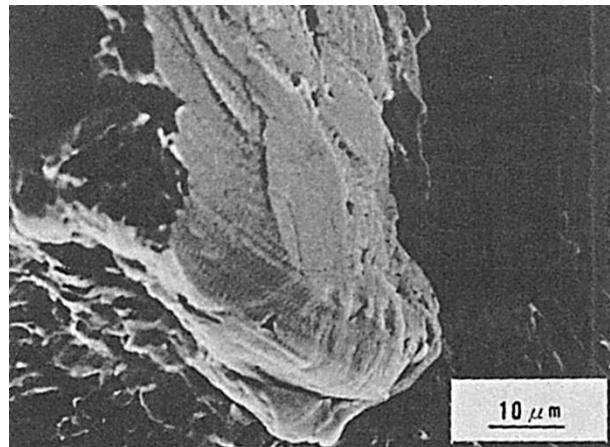
Fig.1 疲労破壊した試験片の破面
($\sigma=50\text{kgf/mm}^2$, $N_f=1.1\times 10^5$)

Fig.1 は $\sigma=50\text{kgf/mm}^2$, 繰返し数 : 1.1×10^5 の状態で破断した試験片の破面の一部を示したものである. (b)は(a)のマクロ破面の中央部を拡大したもので, ストライエーション (Striation) 状模様が認められる. (c), (d)は(b)をさらに拡大したもので, 一部にはタイヤ・トラック (Tire tracks) 状模様も見られる ((d)).

(a) 疲労破壊した試験片のマクロ破面

(b) (a)の中央部を拡大したミクロ破面

(c) (b)の中央右より部を拡大したミクロ破面

(d) (b)の中央右より部を拡大したミクロ破面

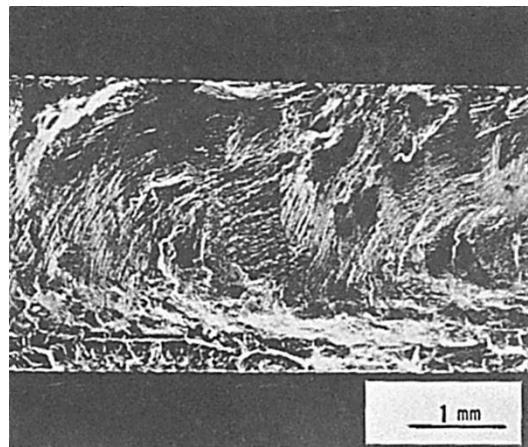
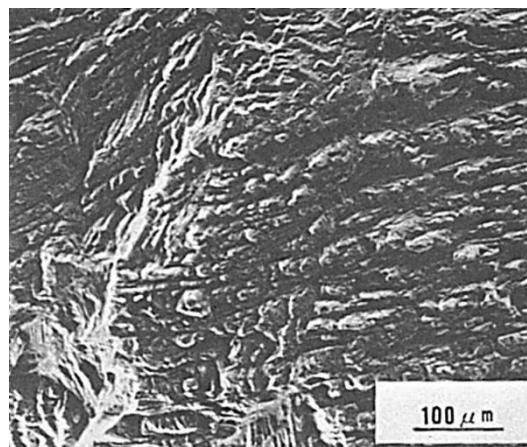
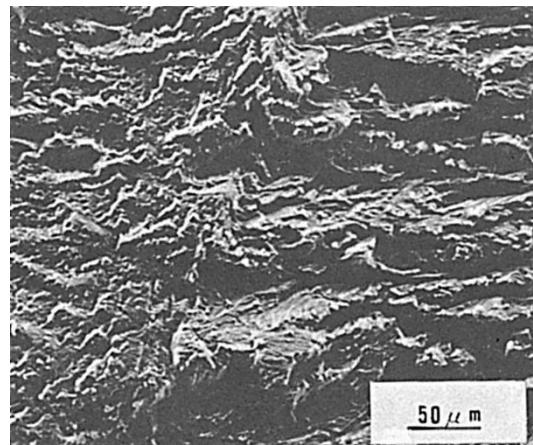
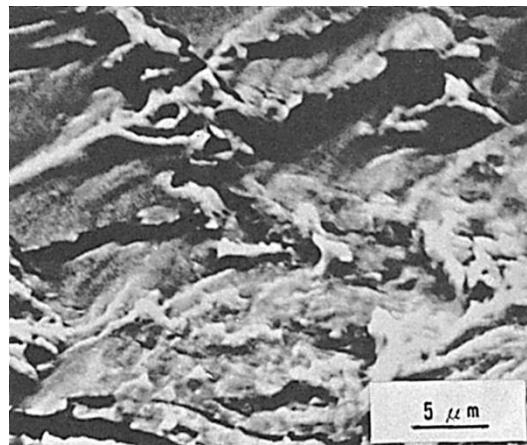
Fig.2 疲労破壊した試験片の破面
($\sigma=38 \text{kgf/mm}^2$, $N_f=1.9 \times 10^6$)

Fig.2 には $\sigma=38\text{kgf/mm}^2$, 繰返し数= 1.9×10^6 の状態で破断した試験片の破面を示した. (a)はマクロ破面である. 付加応力が低いため, 破面は Fig.1 より平滑である. しかし倍率を上げると, 凝固後の組織 ($\gamma+\alpha$) の影響を受けたと思われる層状組織が認められる ((b), (c)). (c)の一部を拡大して観察するとストライエーションと思われる模様が認められ, 二次割れも発生している.

(a) 疲労破壊した試験片のマクロ破面

(b) (a)の中央部を拡大したミクロ破面

(c) (b)を拡大したミクロ破面

(d) (c)を拡大したミクロ破面

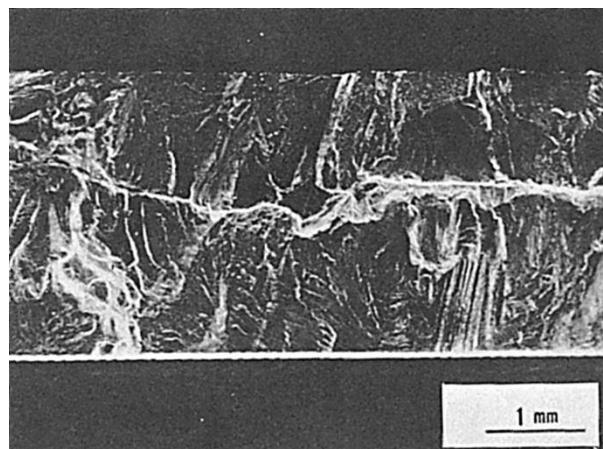
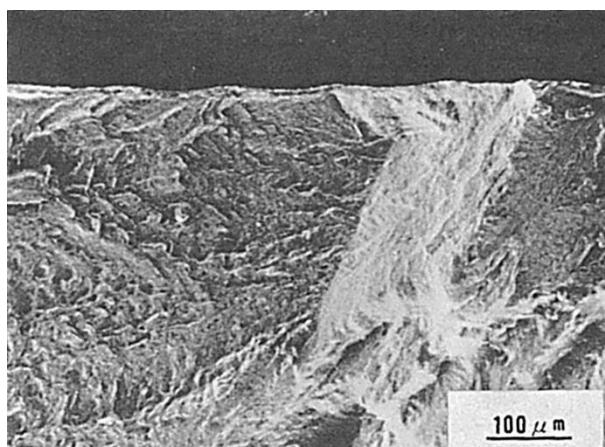
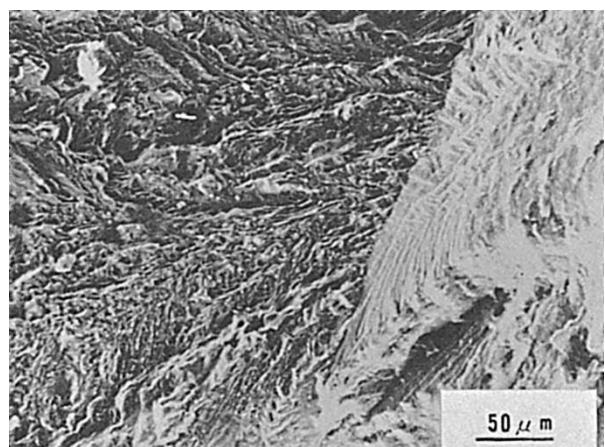
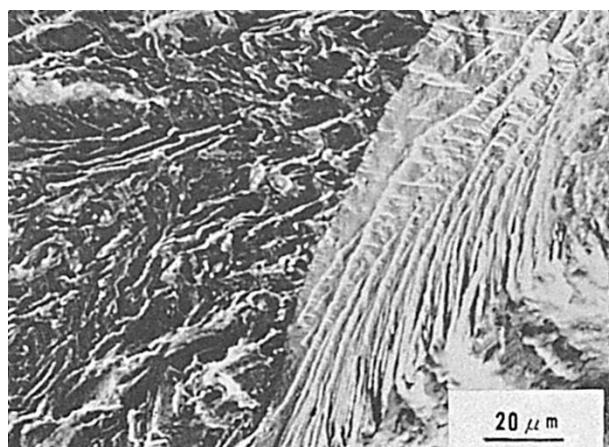
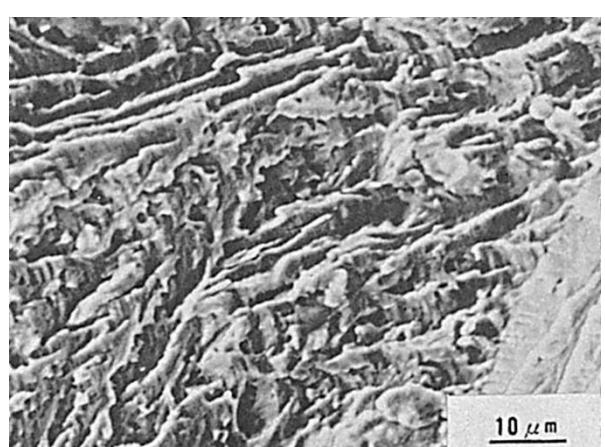
Fig.1 疲労破壊した試験片の破面
 $(\sigma=25 \text{kgf/mm}^2, N_f=4.2 \times 10^5)$

Fig.1 は $\sigma = 25 \text{ kgf/mm}^2$, $N_f = 4.2 \times 10^5$ の状態で破断した試料の破面を示したものである。(a)はマクロ破面である。試料表面付近の起点近くにはリバー・パターン (River pattern) 状模様が認められ ((b), (c)), 拡大して観察すると, リバー・パターン状模様の間 (側面) にはストライエーション (Striation) と思われる模様が見られる(e)。

(a) 疲労破壊部のマクロ破面

(b) (a)の上縁中央部のミクロ破面

(c) (b)の中央を拡大したミクロ破面

(d) (c)の中央部を拡大したミクロ破面

(e) (d)の中央部を拡大したミクロ破面

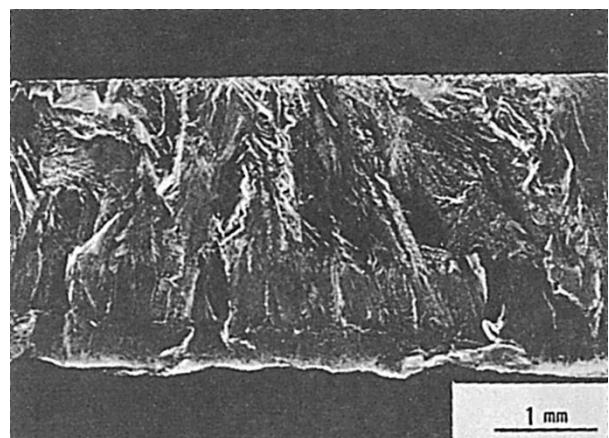
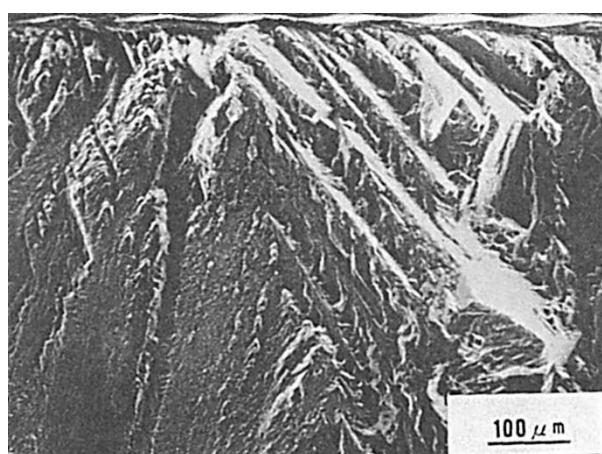
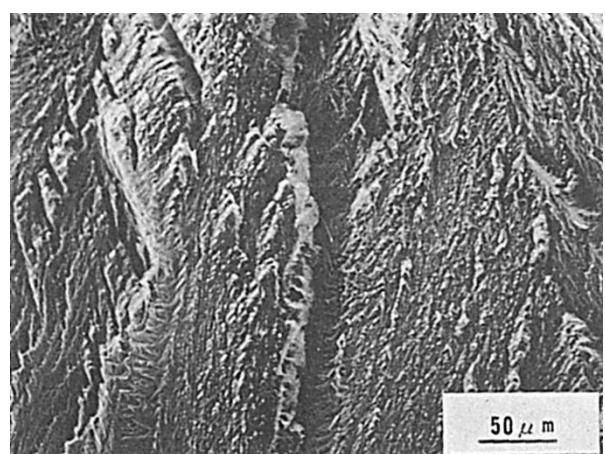
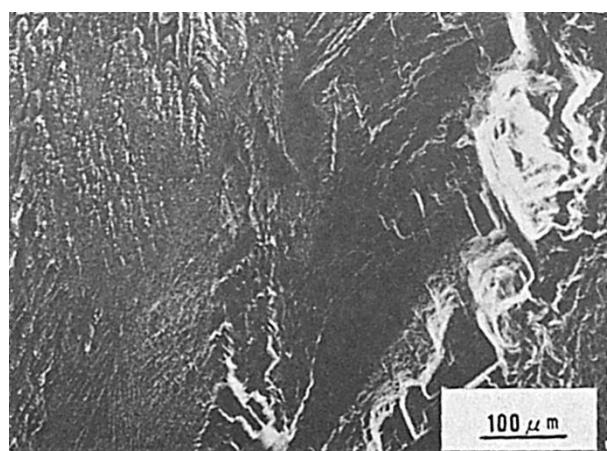
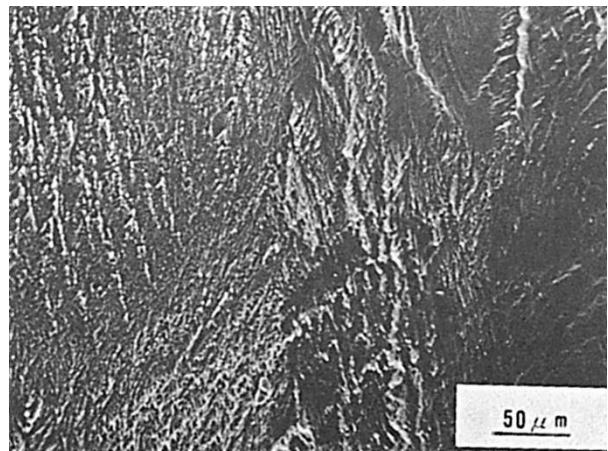
Fig.2 疲労破壊した試験片の破面
($\sigma=11\text{kgf/mm}^2$, $N_f=3.9\times 10^7$)

Fig.2 は $\sigma=11\text{kgf/mm}^2$, $N_f=3.9\times 10^7$ の状態で破断した試料破面の起点部を示したものである。 (a)はマクロ破面, (b)および(d)はその一部拡大, (c)および(e)は, 各々(b)および(d)の一部拡大写真である。セル状樹枝状晶のすべり方向に, き裂が進行した様子がうかがえる。

(a) 疲労破壊した試験片のマクロ破面

(b) (a)の上縁中央部を拡大したミクロ破面

(c) (b)の中央部を拡大したミクロ破面

(d) (a)の中央部左上りを拡大したミクロ破面

(e) (d)の中央部を拡大したミクロ破面

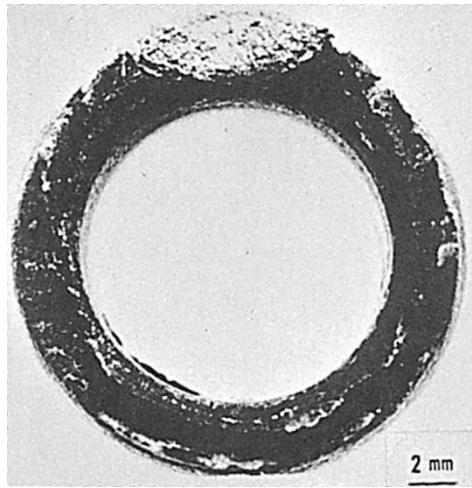
本破面は、管の内面を TIG なめ付け溶接した円筒状試験片を、溶接後熱処理無しに、550°Cの大気霧囲気下において、軸方向引張荷重を毎分 90 サイクル変動させるクリープ試験を実施したものである。Fig.1 および Fig.5 は、破面の外観を示すものである。両破面とも、白色を示す円弧状の部分と、他の大部分の面積を占める黒色の部分が認められる。

Fig.1 パルセーティング・クリープ破断試験片 (A4) (溶接のまま)

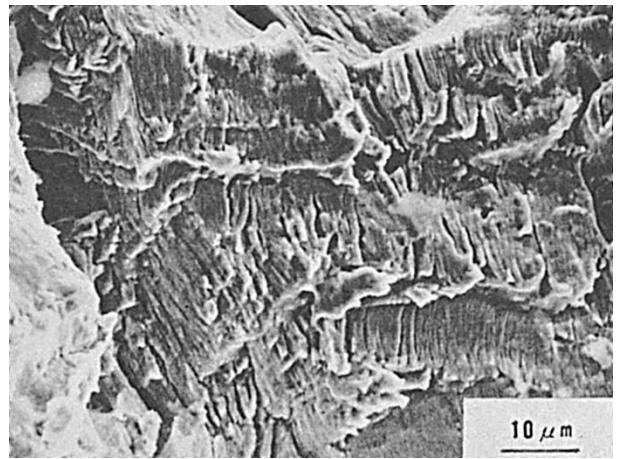
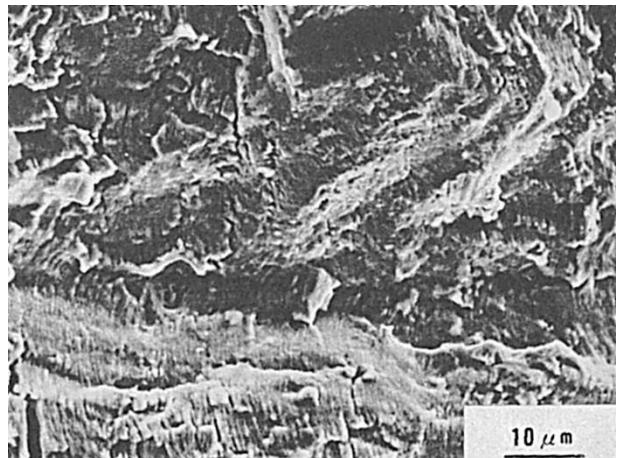
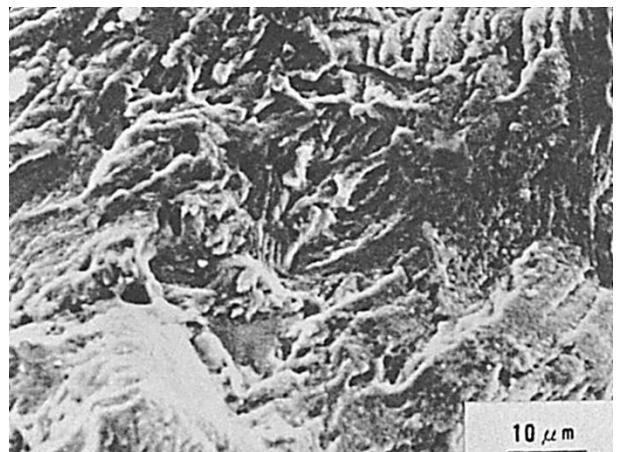
Fig.2 Fig.1 の白色部分の最外周部のミクロ破面

Fig.3 Fig.1 の白色部分の中央部のミクロ破面

Fig.4 Fig.1 の白色部分の最内側部分のミクロ破面

Fig.2 は、Fig.1 の白色を示す円弧状部分の最外周部の破面を示す。白色弧状部分全体に、疲労破壊を示すストライエーション・パターン (Striation pattern) が認められた。ストライエーション・パターンの進展状況から、本試験片 (A4) においては、外周から割れが進展して行ったことが推察される。Fig.3 は白色円弧状破面のほぼ中央部付近、Fig.4 は円弧の内面側先端近傍の破面であり、各々ストライエーションが認められる。ストライエーション間隔は、Fig.2 で約 $0.6\mu\text{m}$ 、Fig.3, Fig.4 で約 $0.7\mu\text{m}$ である。A4 における疲労亀裂の発生位置は、溶接金属部であり、溶接のままの試験片に最も多く認められるものである。

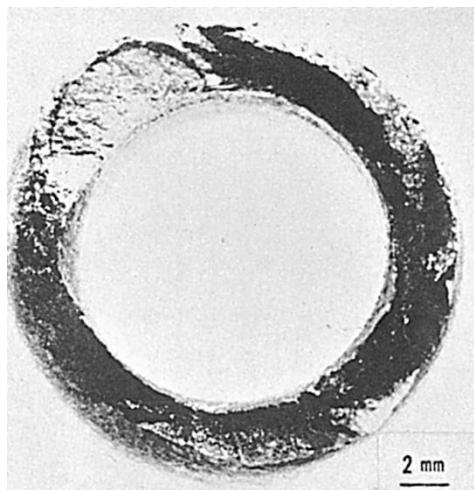
Fig.5 は、同じく溶接のままの試験片において、疲労き裂が内面側から成長して行った A8 試片の破面外観である。Fig.6 は、A8 試片の白色円弧状部分の最内面部の破面であり、粒界破面が認められる。Fig.7, Fig.8 は各々白色円弧状部分の中央部および最外周部分の破面である。疲労ストライエーション間隔は、Fig.7 で約 $0.7\mu\text{m}$ 、Fig.8 で約 $3\mu\text{m}$ である。試片 A8 においては、疲労き裂は HAZ より発生している。

Fig.5 パルセーティング・クリープ破断試験片 (A8) (溶接のまま)

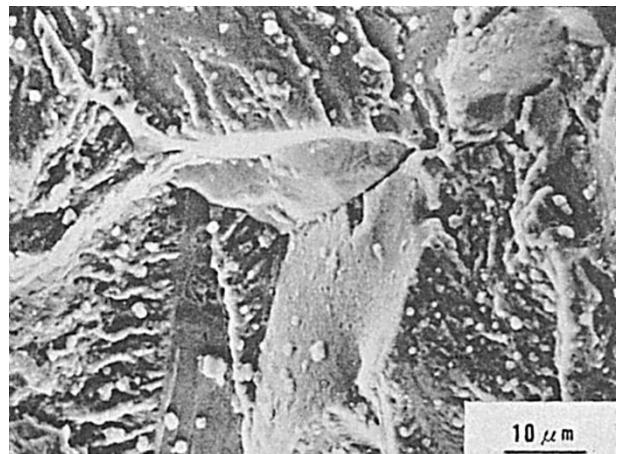
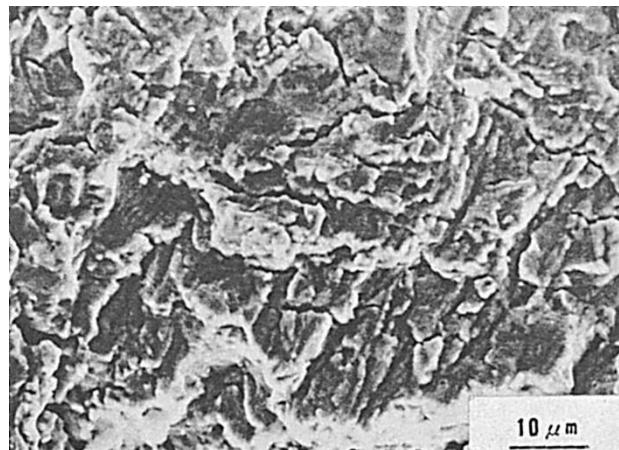
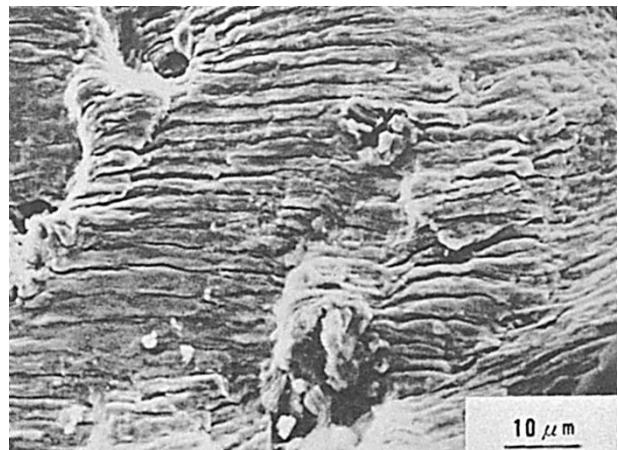
Fig.6 Fig.5 の白色部分の最内面側部分のミクロ破面

Fig.7 Fig.5 の白色部分の中央部のミクロ破面

Fig.8 Fig.5 の白色部分の最外周側部分のミクロ破面

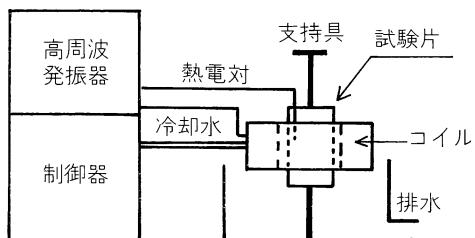
13Cr 系鉄鋼へ D309Mo を肉盛溶接し, 試験片の長手方向中心を溶接境界として 28mm 径 × 50mm 長の試験片を加工して, Fig.1 に示すファイアー・クラック試験装置で熱疲労試験を行なった.

Fig.1 ファイヤー・クラック試験装置

試験条件として 800°Cまで約 30 秒で加熱し,その温度に到達後水冷して約 20°Cになる熱サイクルを与えた. 割れの発生は熱サイクル 50 回毎に試験を中断し, 肉眼検査で確認した. その結果, 熱サイクル 200 回目の検査で溶接境界に割れが確認されたが, 試験は 250 回まで続行して終了した.

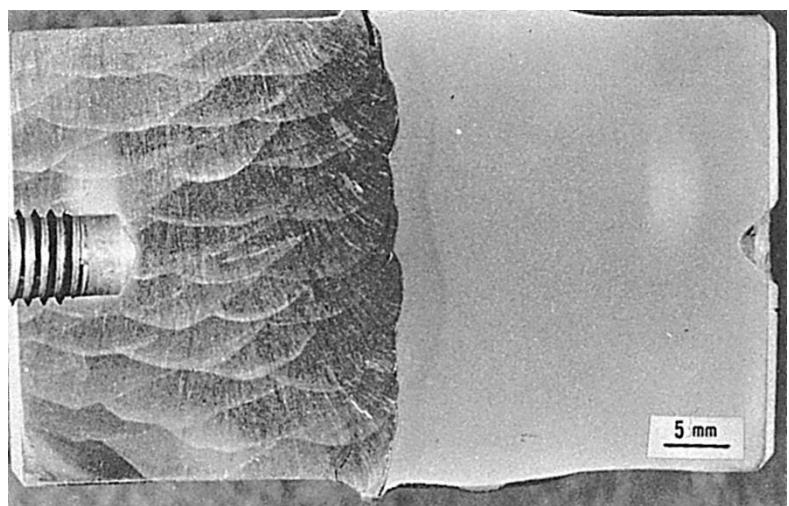
Fig.3 割れ部の断面マクロ写真

Fig.3 は長手方向断面のマクロ写真で, 割れは溶接境界とその近傍で溶接金属内に生じている.

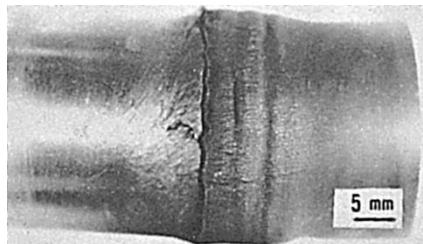
Fig.2 割れた試験管の外観

Fig.2 は試験後の外観写真である. 割れは溶接境界とその近傍で溶接金属側の円周に連なり, 一部軸方向にもある.

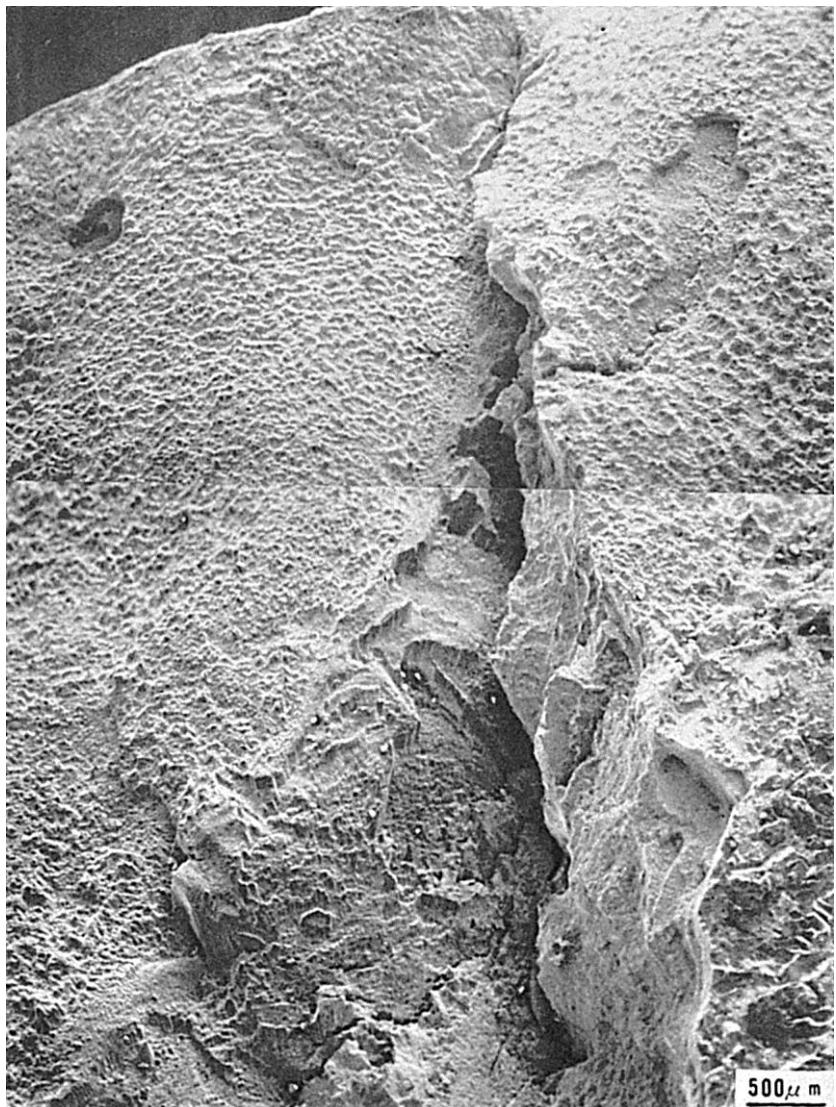
Fig.4 割れのミクロ破面

Fig.4 は円周方向に発生した割れ破面である. 中央の溝は軸方向に進展する割れである.

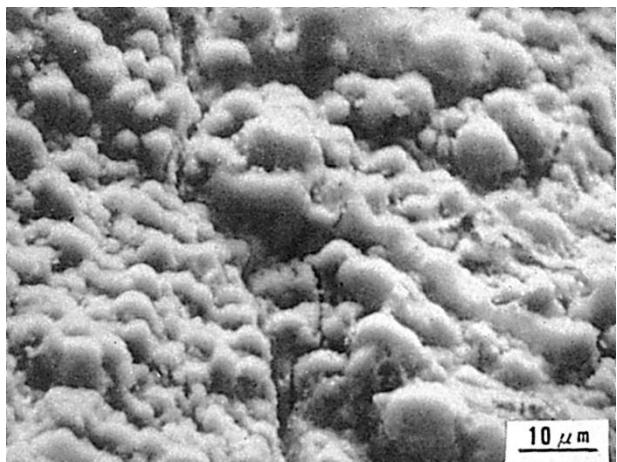
Fig.5 は Fig.4 破面の上方で外周に近い位置のもので, 全体が酸化物で覆われているが, これは加熱冷却によって生じたものである. この酸化物は斜めに規則性を有しており, ストライエーション (Striation) が酸化したことを示している.

Fig.5 Fig.4 の上部を拡大したミクロ破面

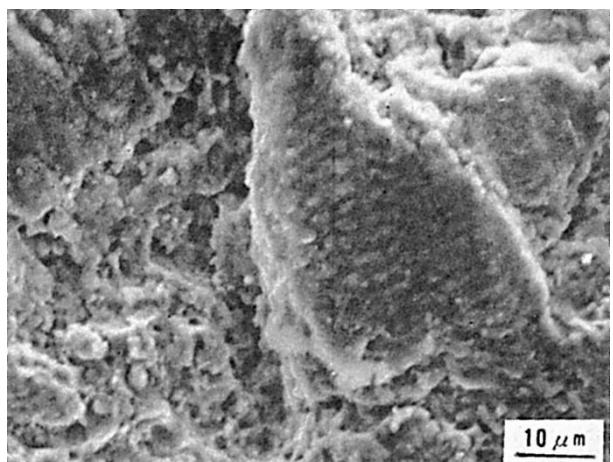
Fig.6 は Fig.4 破面の下方の平坦部で酸化の初期状態を示している. 疲労破面に現われるストライエーションが認められる.

Fig.6 Fig.4 の下部を拡大したミクロ破面

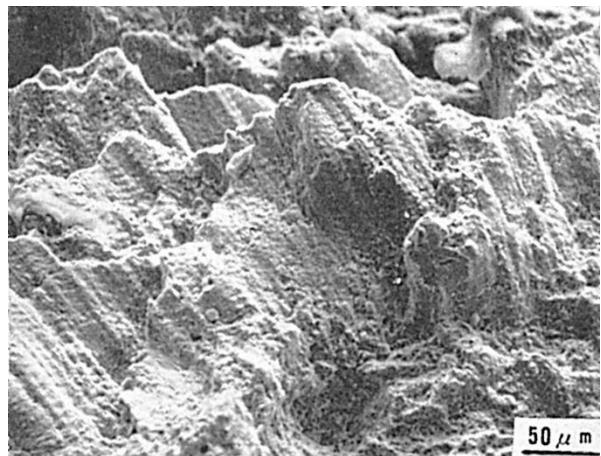
Fig.7 は Fig.4 の軸方向の割れである, 溝内部で凹凸が大きく, その面にストライエーションが認められる.

Fig.7 Fig.4 の中央の軸方向割れを拡大したミクロ破面

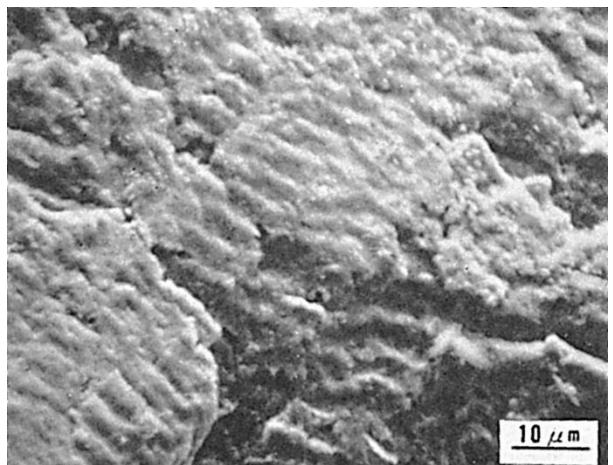
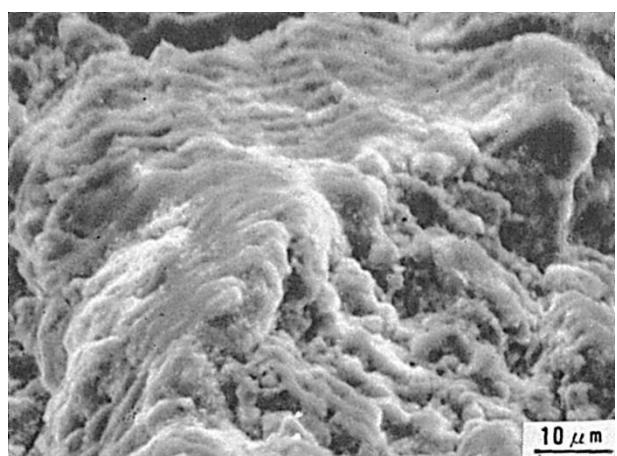
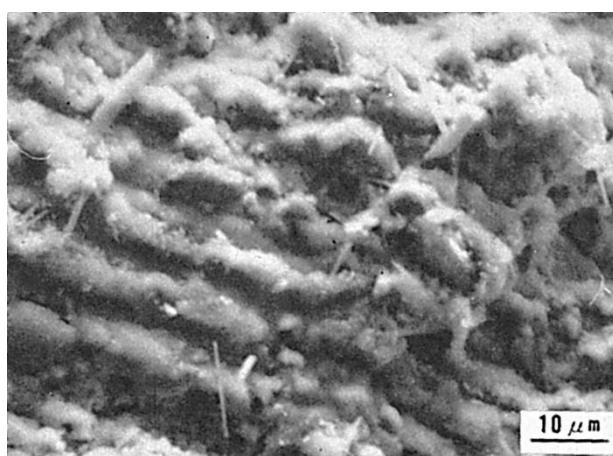
Fig.8, 9, 10 は疲労破面を高倍率で観察したもので, 各々のストライエーションの特徴及び進展の幅も異なり, 熱疲労による破壊が一様でないことが推定される.

Fig.8 疲労破壊部を拡大したミクロ破面

Fig.9 疲労破壊部を拡大したミクロ破面

Fig.10 疲労破壊部を拡大したミクロ破面
