## (62) HT80鋼の被覆アーク溶接熱影響部のSR割れの破面

(62) Fracture Surface of Reheat Cracking in HAZ of HT80 Steel  
by Shielded Metal-Arc Welding

— Reheat Cracking Test by Butt Joint —

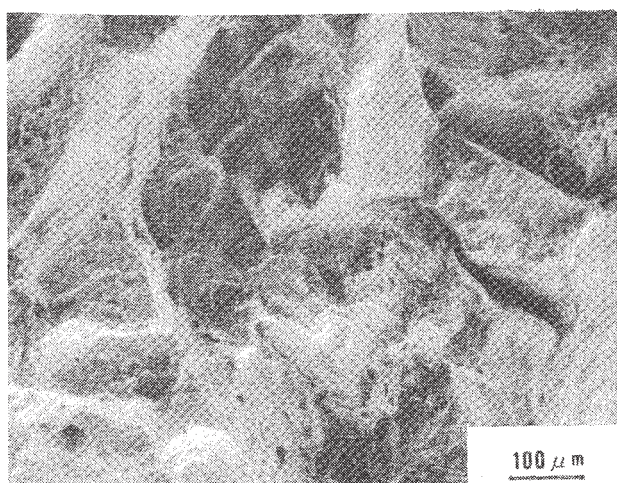
Fig. 6 ミクロ破面 (A部)

1パスと2パス溶接ビードの熱影響部の重なり部に生じ、そのマイクロ組織は Fig.3 の通りで、大部分が粒界割れであることを示している。Fig.4 は強制破断して得たマクロ破面を示す。Fig.5 のスケッチ図で、斜線部が割れが発生した場所で、その他は強制破断面である。マクロ破面は金属光沢を有しており、比較的粗い。Fig.6, 7 と 8 は割れ破面の1部 (A) を拡大したマイクロ破面である。破面は旧オーステナイト粒界に沿った粒界破面である。

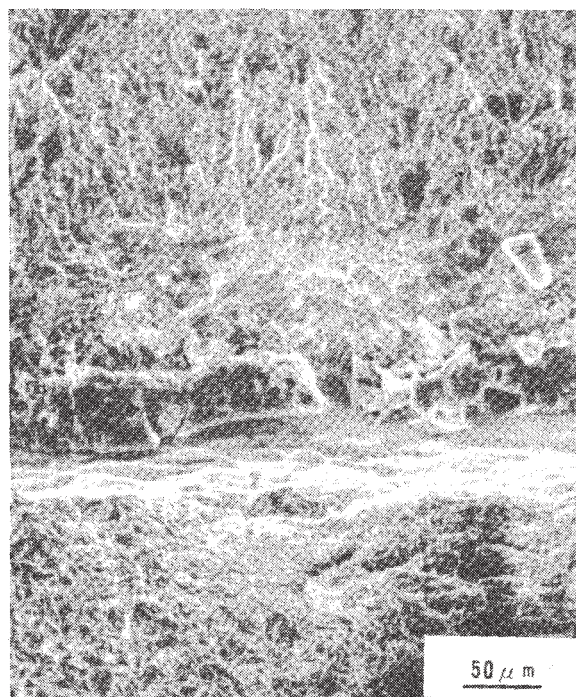
Fig. 3 サブマージアーク溶接継手試験片に生じた脆性破壊の起点部のマイクロ破面

Fig.3, 4 が破壊起点近傍の破面であり、水素の擬へき開破面が巻きみスラグを中心に両側に約 3 ~ 4 mm 幅で認められた。Fig.5 (a) が脆性破壊伝ば部、5 (b) が脆性破壊から延性破壊に遷移する領域のへき開とディンプル (Dimple) の混合破面である。破壊は

(b) (a)の中央部左の拡大。スラグ巻き込みと水素脆化による擬へき開破面

なお、Fig.3 (C)や 4 (C)の水素擬へき開破面と Fig.5 (a)のへき開破面の区別は、破面単位が前者の場合ラス粒界に沿うため非常に細かいことから決定できる。

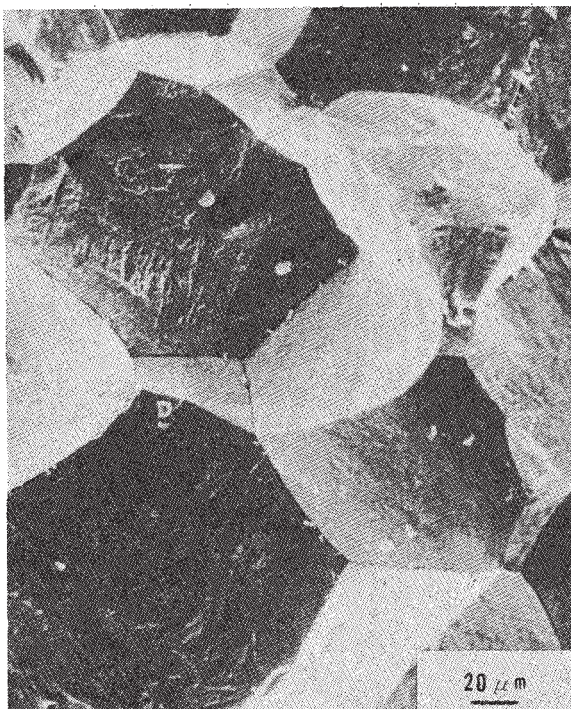
Fig. 4 HT100の再現SR割れのマイクロ破面

Fig.4~6 が各鋼についての破面写真であり, P<sub>SR</sub>値の高い HT100, 80ほど粒界への歪集中が少ない段階で破断に至っている. 粒界破面からもこの空洞合体 (Void coales-
