III. 溶接構造物における欠陥 および破壊の事例

Failures in Welded Components
and Assemblies

(154) SS41 鋼の反応容器仕切板の溶接部で発生した破壊の破面

(155) タンカーにおいて溶接欠陥から発生した脆性破壊の破面

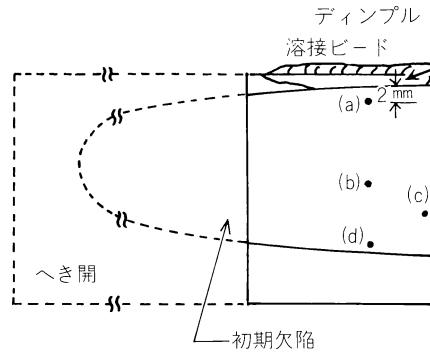
Fig.3 SEM の観察場所

破面を NaOH の沸とう溶液に 2~7 時間浸漬して、腐食皮膜を除去したあと SEM で観察した。観察場所を Fig.3 に示す。ミクロ破面を Fig.4 に示すが、初期欠陥部は粒界破面を示している。ビート直下の破面は腐食がはげしく観察不可能であった。当初この部分には溶接スラグ状の異物 (debris) が存在していたといわれている。断面ミクロ組織を Fig.5 に示すが、この初期欠陥部はビート直下は別としてフェライト・パーライト (Ferrite pearlite) の母材組織をしている。

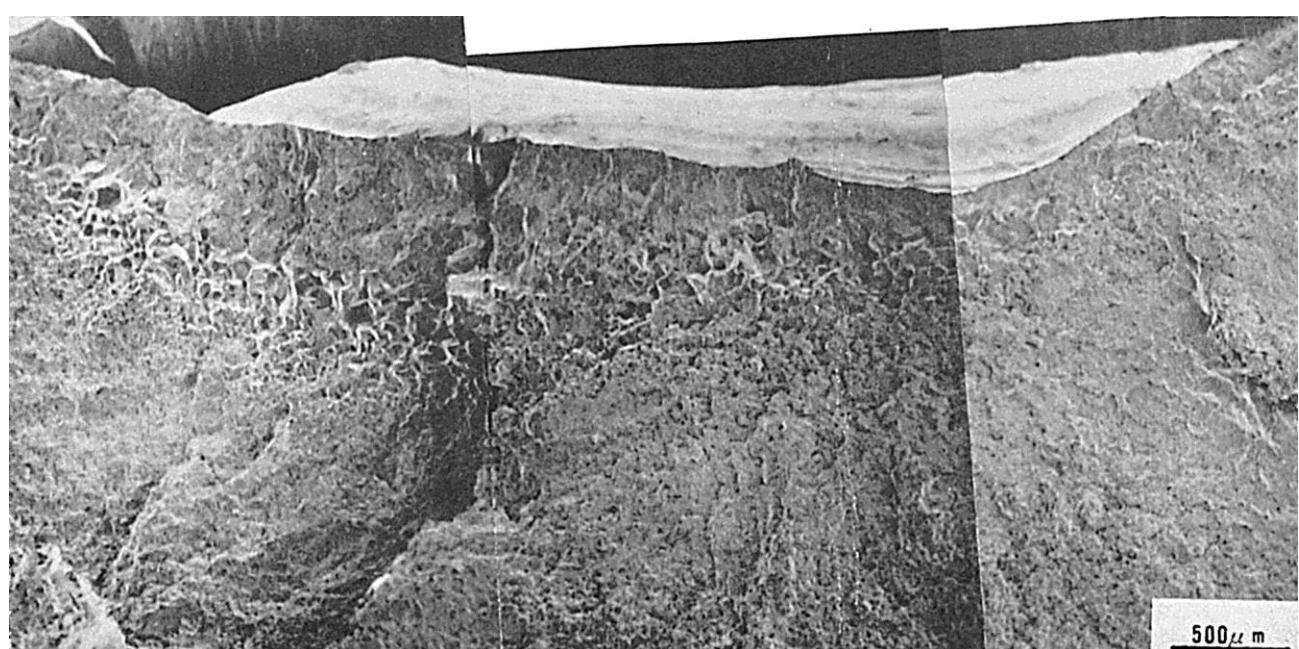
Fig.4 仮付けビート端から生じた割れ破面の低倍率のミクロ破面

アンモニア受液器は内径 1,100mm で、板厚 19mm の鏡板と胴板の本溶接に先だって容器内面に裏当板が仮付けされていた。割れは Fig.1 に示すように仮付ビートの開始点あるいは終了点から生じており、使用中に腐食を伴って容器外表面まで貫通していた。Fig.2 は仮付ビートの形状を示したものであるが、このビートの端部から割れが生じていた。Fig.3 は仮付ビートをはつり裏当板を除去した割れ破面のマクロ写真を示したものである。破面はかなり腐食されさび等が付着していたが、写真上部には仮付ビードをはつりとった部分のへこみがあり、その部分より放射状に割れが伝ばしていた。下部の白い部分は使用中にこの損傷が容器外面まで達したので、補修溶接がなされた部分で、破面観察のため、強制破断を行なった部分である。Fig.4 は破面上のさびをブランクリープリカおよび超音波洗浄を数十回繰り返し除去し、割れ発生部を拡大して示したものである。仮付溶接の溶接金属での破面形態は明瞭ではないが、ボンド部に部分的に粒界破面が認められた。Fig.5 はボンド部近傍の破面を示したものであるが、ボンド部から熱影響部にかけて結晶粒径が小さくなり、破面は Fig.6 および Fig.7 のごとくであった。Fig.8 および Fig.9 は母材部の破面形態を示したものである。母材部では腐食生成物が認められ、その生成物の下に粒界破面が認められた。これらのことから、仮付溶接の不備

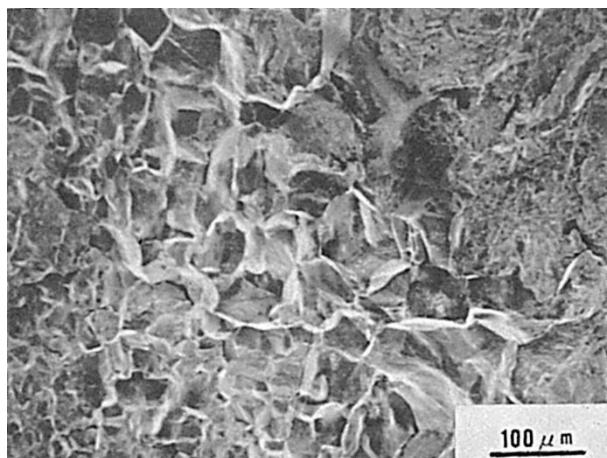
Fig.5 ボンド部近傍のミグ破面

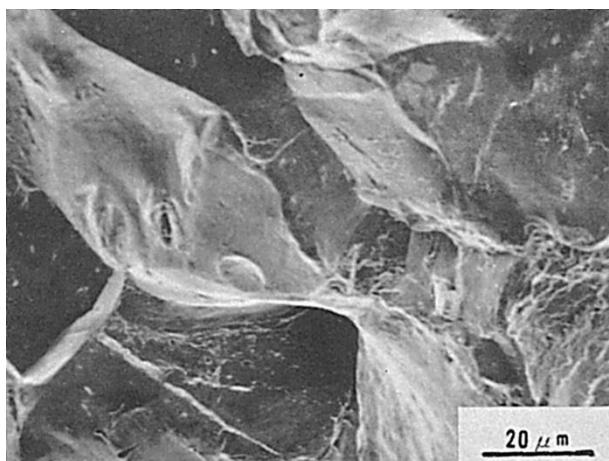
Fig.6 热影響部の粒界破面

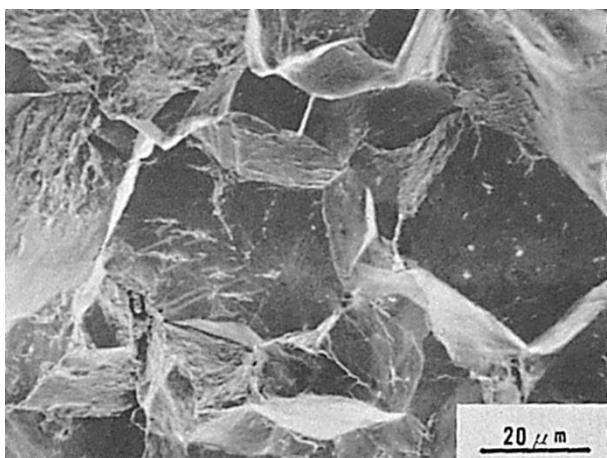
による低温割れが原因となって粒界破壊を呈し、また腐食により粒界破壊を伴って損傷が生じたものと思われる。

Fig.7 热影響部の粒界破面

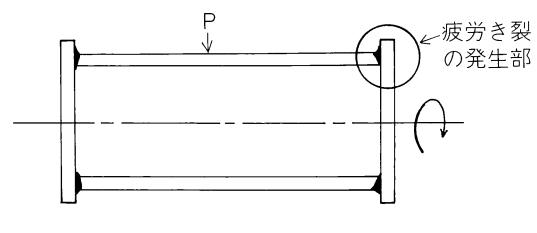
Fig.1 疲労き裂の発生位置

Fig.1 に示すようにこの回転ドラムはドラム胴板にレ形の開先をとり、片面溶接により作製したものである。使用中に溶接部から疲労き裂が発生した。Fig.2 は溶接部横断面のマクロ組織とマクロ破面を示したものであり、疲労き裂は応力集中部である溶接ルート部（マクロ破面では1の部分）から発生して内部（2および5）に向かって進展していた。Fig.3 は2の部分のミクロ破面を、また Fig.4 は Fig.3 の疲労き裂発生部を詳細に見たものである。
