## (160) 1Cr-0.5Mo 遠心力鋳鋼管製のボイラ蒸気管の熱影響部で発見された割れの破面

(160) Fracture Surface of Crack Detected in HAZ of Boiler Steam Tube  
Made of 1Cr-0.5Mo Centrifugally Cast Steel

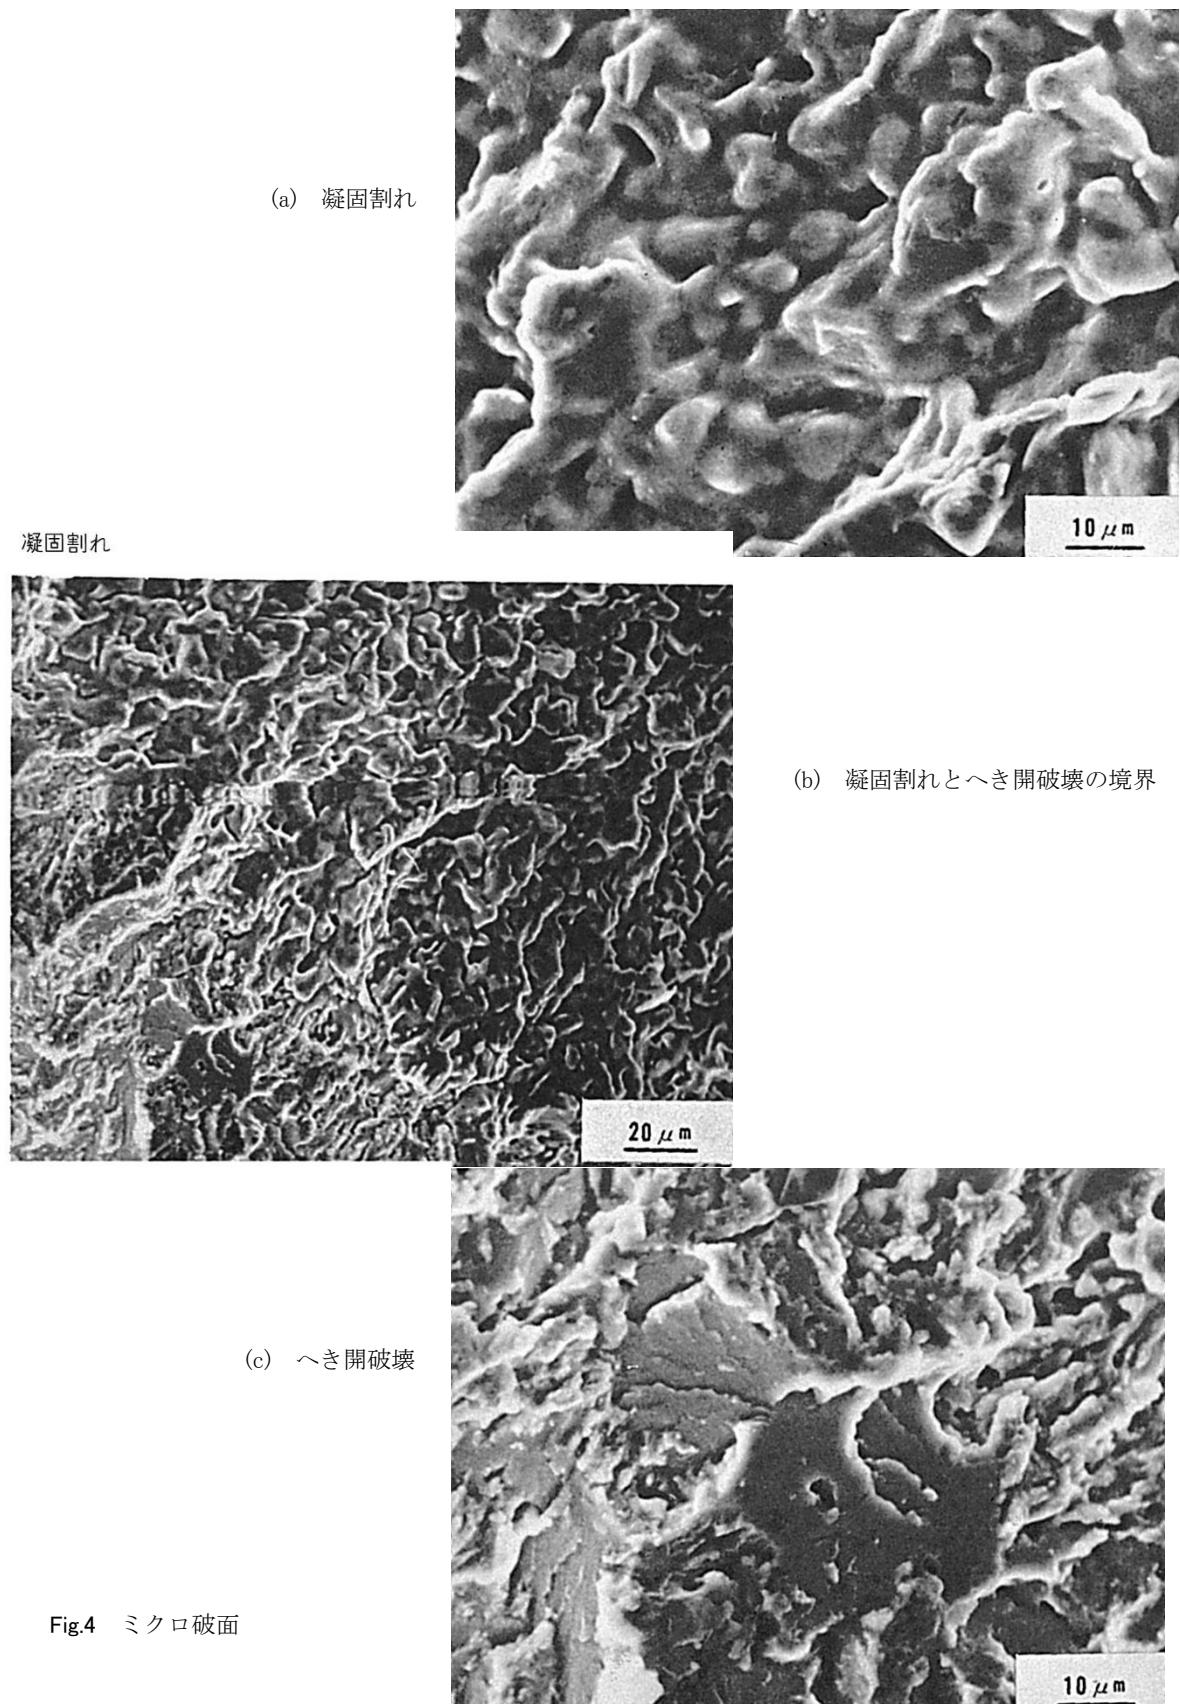
溶接に際しては 200~250°C の予熱が行なわれており、溶接後 300°C の後熱処理も施されている。Fig.2 は脆性破壊の発生部近傍の断面マクロ組織と、マクロ破面 (スケッチ) との対応関係を示したものである。なお HAZ 域は焼ならし処理のために明らかでない。Fig.3 は Fig.2 のマクロ破面 (スケッチ) の実際の写真を示したものであり、脆性破壊の発生部には凝固割れが見られ、母材および溶接金属側への伝ば部には主にへき開破面が見られる。これらを拡大したミクロ破面を Fig.4 に示す。

なお, この鋼板を用いての拘束割れ試験 (予熱・パス間温度 200°C) では高温割れおよび低温割れとも再現されなかった.

この鋼板は焼ならし状態では  $vTr_s$  が約 80°C であるため, このような小さな欠陥からも脆性破壊が生じたと予想される。焼もどし処理後では  $vTr_s$  が -40°C 程度であるため, 冷却加工を焼ならしおよび焼もどし処理の後に行なえば脆性破壊は生じないであろう.

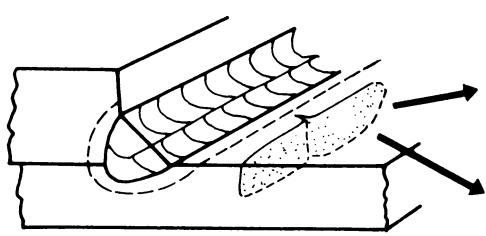
ビードに平行な割れ

Fig.1 は割れ外観とマクロ破面の対応関係を示したものである。割れの起点にはビードに直交するわれ (以下 C 割れと称す) が存在し、その後矢印の方向に割れは進展していた。

Fig.2 にその起点に存在する C 割れと同等の未進展の C 割れのマクロ破面を、また Fig.3 にその割れの発生位置をスケッチで示す。C 割れは HAZ の外側で、母材の硬さをそのまま保っている原質部に発生していることがわかる。

以後の研究で、これらの“割れ”は母材強度が高く、溶接時の拡散性水素が高く、拘束度が高い時に発生することが判明した。
